PERITAJE COMERCIAL

FECHA:	24/06/2026	PLACA:	LITS45
ATENDIDO PARA:	Particular		
No. INSPECCION:	1013001961	ROMBO:	5
CENTRO DE INSPECCION:	CDA PESADOS Y LIVIANOS LAS AMERICAS		
ASEGURABLE:	No Aplica

MARCA	BMW	TIPO PINTURA	Plana
CLASE	CAMIONETA PASAJ.	MODELO	2022
TIPO	X1	CARROCERIA	MONOVOL
COLOR	BLANCO	CILINDRAJE	1998
COD. FASEC.	00806029	COMBUSTIBLE	GASOLINA
No. MOTOR	40786688	NACIONALIDAD	ALE
No. CHASIS	WBA71AA00NSU99986	TIPO CAJA	TIPTRONICA
No. SERIAL	WBA71AA00NSU99986	ORDEN	
SERVICIO	PARTICULAR	KILOMETRAJE	36037

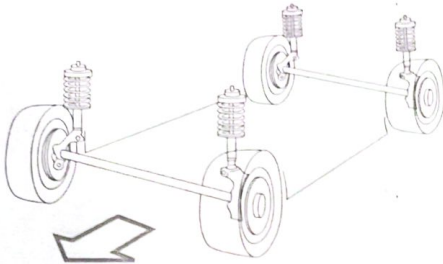
(%) PORCENTAJE EFICACIA DE SUSPENSIÓN		
0% - 39%	40% - 60%	61% - 100%
Deficiente	Aceptable	Optimo

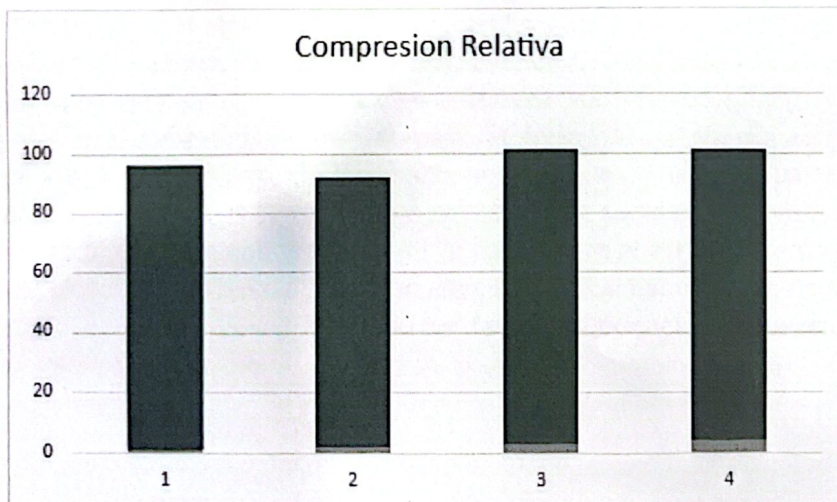
Batería/arrancador/compresión

OBJETIVO DE LA COMPRESION RELATIVA: La compresión relativa se calcula a partir del consumo de corriente del motor de arranque, se realiza la comparación de consumo de corriente entre los cilindros y el valor de diferencia entre el cilindro que registra mayor valor y el de menor valor, no debe superar el 20% del promedio del resultado de todos los cilindros; en esta prueba no se valida el estado de desgaste de los componentes internos del motor, sistema de inyección, turbo y bomba combustible.

Motor con valores de compresión relativa de 95 - 90 - 98 - 97 en Amperios, la diferencia de estos es inferior del 20%, registrando valor de diferencia entre el de mayor valor y menor valor de 8 Amperios equivalente al 8%; esto me indica que el motor está en parámetros normales de funcionamiento.
