No. DE SERVICIO  
**P008559017836**  
XXX

| TIPO | JETTA (7) TSI HIGHLINE TP 1400CC T TC CT R1 | SERVICIO | PARTICULAR |

| SERVICIO SOLICITADO | PERITAJE ORO LIVIANO | | |

REVISIÓN VISUAL

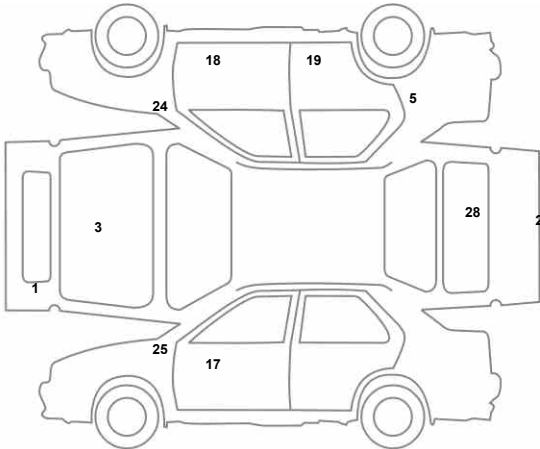
Malo 0% - 59 %    Aceptable 60% - 89%    Bueno 90% - 100%

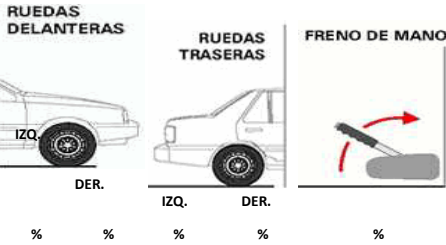
EFICACIA DE FRENADO

> 60%    59% - 11%    < 10%

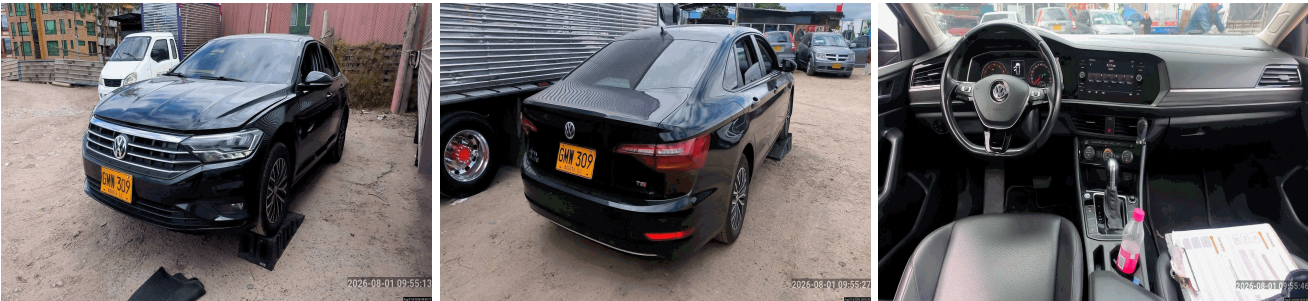
FOTOS

NOVEDADES DE INSPECCIÓN : ; ; ,PRESENTA DETERIORO EN PLACAS DE IDENTIFICACION VEHICULAR. - PRESENTA DESCUADRE EN TAPA BAÚL, RINES RAYADOS, CHAPA DE PUERTA CONDUCTOR CC PROTECTOR PLÁSTICO ROTO, SE EVIDENCIA SUSTITUCIÓN DE PANORÁMICO DELANTERO,; ; SISTEMAS DE SEGURIDAD ORIGINALES HASTA LA FECHA DE INSPECCION; LICENCIA DE TRÁNSITO NO COINCIDE CON LA ÚLTIMA REGISTRADA ANTE EL RUNT, ESTUDIO TÉCNICO BASADO EN INFORMACIÓN DE PÁGINA PUBLICA.

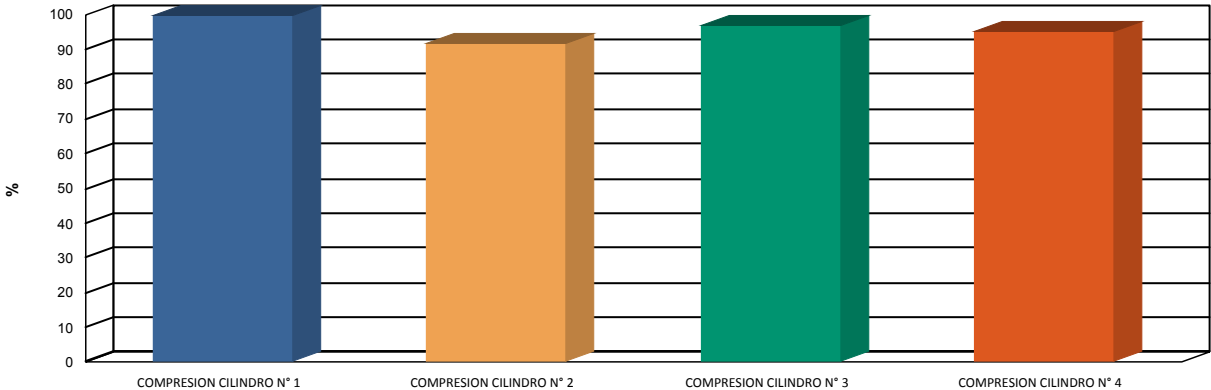
**Resumen Compresión Motor**

EL RESULTADO DE LA PRUEBA DE COMPRESIÓN RELATIVA REALIZADA AL MOTOR, INDICA UNA DIFERENCIA DE 8%, ENTRE LOS CILINDROS. TENIENDO EN CUENTA QUE LA MÁXIMA DIFERENCIA ENTRE LA MEDICIÓN NO DEBE SUPERAR EL 20%.
