No. DE SERVICIO **P045559000360**

**DRL237**

## REVISIÓN VISUAL

# REVISIÓN PUNTO A PUNTO

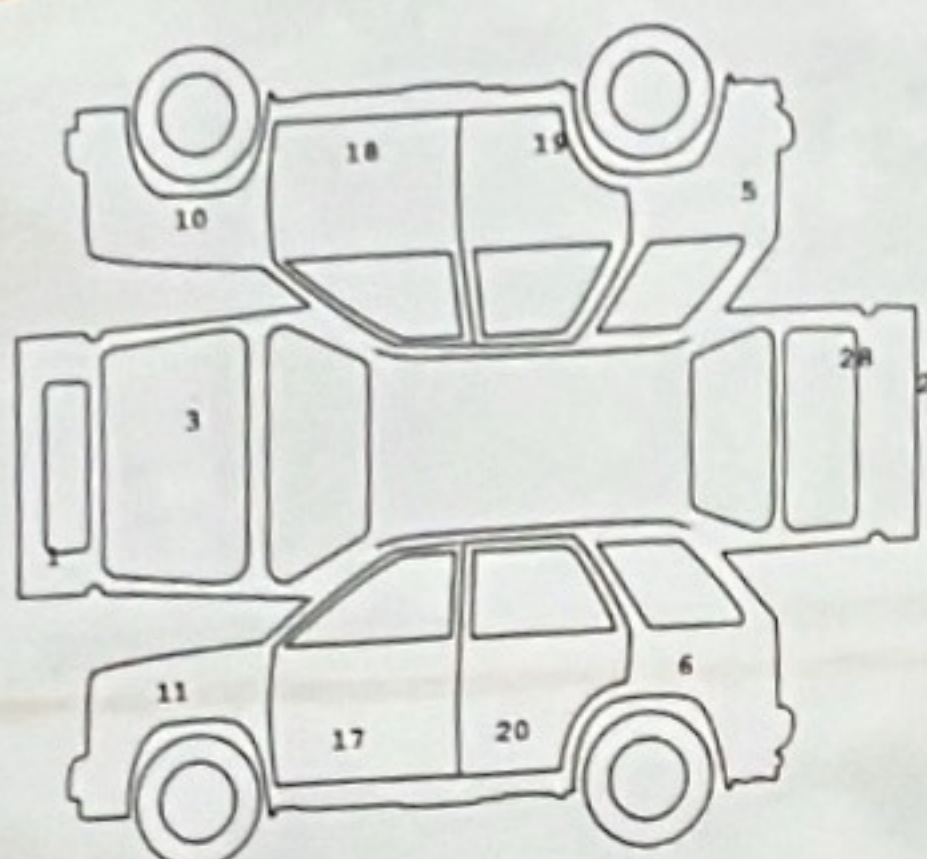
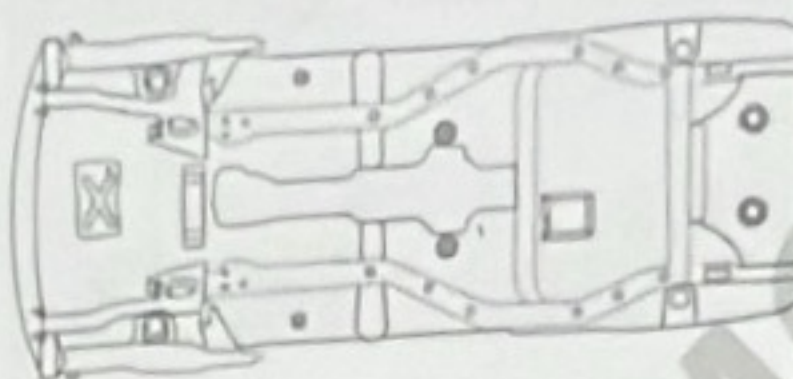
NOVEDADES DE INSPECCION: RAYONES Y SUMIDOS EN CARROCERIA, LEVE HUMEDAD EN PROTECTOR INFERIOR SE SUGIERE VERIFICAR.; SISTEMAS DE SEGURIDAD ORIGINALES HASTA LA FECHA DE INSPECCION

- BOMPER DELANTERO
- BOMPER TRASERO
- CAPOT
- COSTADO DERECHO
- COSTADO IZQUIERDO
- G/FANGO DEL DERECHO
- GUARDAFANGO IZQ.
- PUERTA DEL IZQ.
- PUERTA DELANTERA DER.
- PUERTA TRASERA DER.
- PUERTA TRASERA IZQ.
- TAPA BAUL/COMPUERTA

99,60%  
BUENA REPARACION  
BUENA REPARACION  
BUENA REPARACION  
BIEN REPINTADO  
BIEN REPINTADO  
BIEN REPINTADO  
RAYON  
BIEN REPINTADO  
BUENA REPARACION  
BUENA REPARACION  
BUENA REPARACION  
BUENA REPARACION

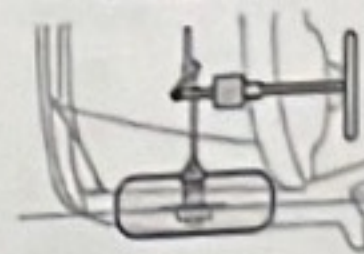
### ALINEACION

Desviación del Vehículo en metros por kilómetro

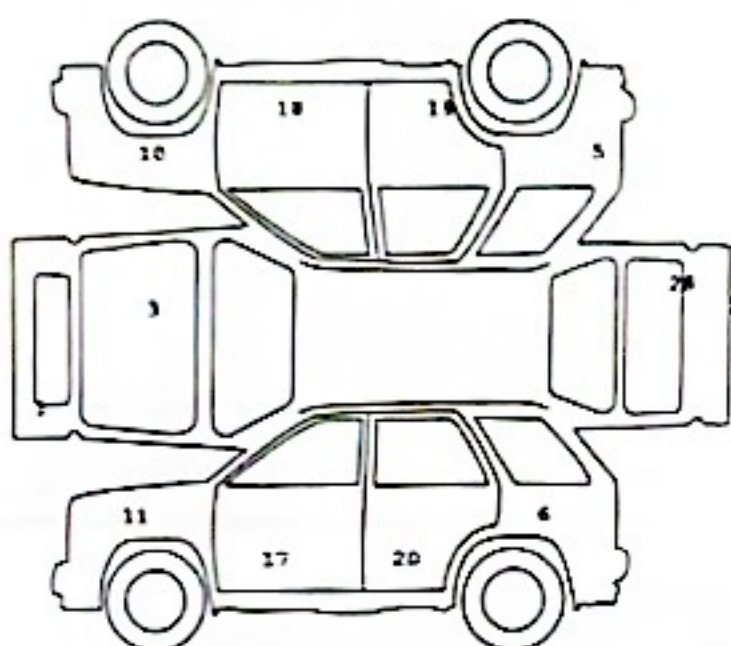
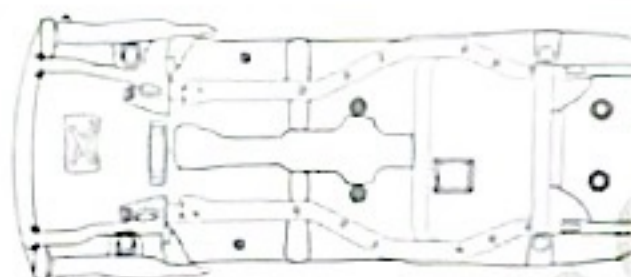
## REVISIÓN VISUAL

NOVEDADES DE INSPECCION: ( ) BAYONES Y SUMIDOS EN CARROCERIA, LEVE HUMEDAD EN PROTECTOR INFERIOR SE SUGIERE VERIFICAR, SISTEMAS DE SEGURIDAD ORIGINALES HASTA LA FECHA DE INSPECCION

### ESTRUCTURA - CHASIS

100,00 %

### CARROCERIA - EXTERIOR

99,60%

- 1 BOMPER DELANTERO
- 2 BOMPER TRASERO
- 3 CAPO
- 4 COSTADO DERECHO
- 5 COSTADO IZQUIERDO
- 10 GUARDABAMPERO DERECHO
- 11 GUARDABAMPERO IZQUIERDO
- 17 PUERTA DEL IZQ.
- 18 PUERTA DELANTERA DER.
- 19 PUERTA TRASERA DER.
- 20 PUERTA TRASERA IZQ.
- 21 TAPA BAUL/COMPUERTA

- BUENA REPARACION
- BUENA REPARACION
- BUENA REPARACION
- BIEN REFINITADO
- BIEN REFINITADO
- BIEN REFINITADO
- BIEN REFINITADO
- BIEN REFINITADO
- BUENA REPARACION
- BUENA REPARACION
- BUENA REPARACION
- BUENA REPARACION

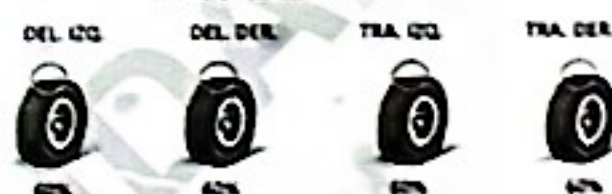
### VIDA UTIL DE LAS LLANTAS

63% - 100% 40% - 60% 0% - 39%

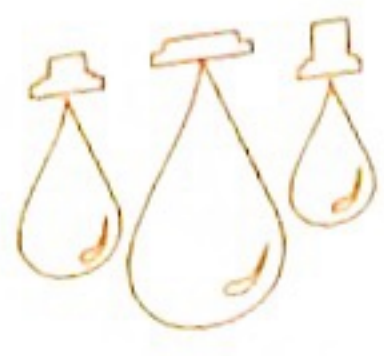
## Fugas de Fluidos

- ACEITE COMPRESOR A/A NO
- AMORTIGUADORES NO
- BOMBA EMBRAGUE NO
- TRANSMISION/DIFERENCIAL NO

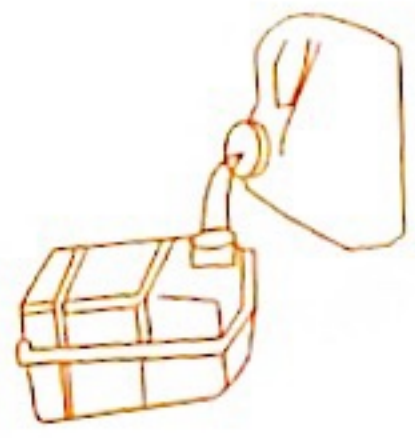
## Niveles de Fluidos

- ACEITE MOTOR NORMAL
- DIRECCION HIDRAULICA NORMAL
- EMBRAGUE HIDRAULICO NO APLICA
- LAVAPARABRISAS NORMAL
- LIQUIDO DE FRENOS NORMAL
- REFRIGERANTE NORMAL

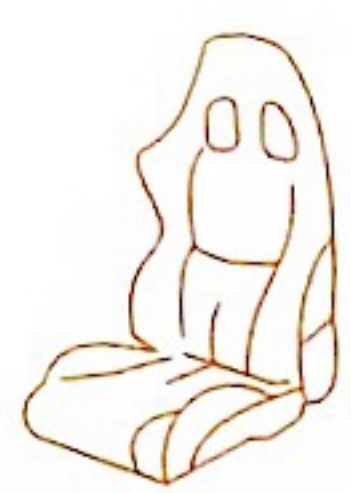
## Tapicería

- ALFOMBRA PISO BUENO
- BANDEJA PORTAOBIETOS BUENO
- CARTERAS PUERTAS BUENO
- CINTURON DE SEGURIDAD BUENO
- CONSOLA CENTRAL BUENO
- FUNCION ASIENTOS DELANTEROS BUENO
- GUANTERA BUENO
- MILLARE BUENO
- PARASOLES BUENO
- TAPICERIA ASIENTOS BUENO
- TAPICERIA TECHO BUENO

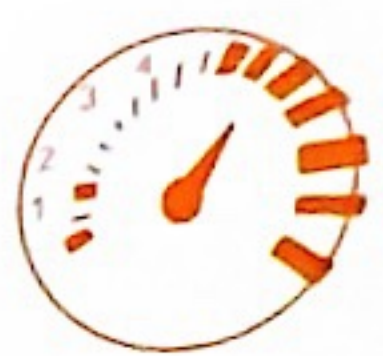
## Equipo Eléctrico

- AIRE ACONDICIONADO BUENO
- BLOQUEO CENTRAL BUENO
- CALEFACCION BUENO
- ELEVAVIDRIOS ELECTRICOS BUENO
- ESPEJOS ELECTRICOS BUENO
- INDICADOR TEMPERATURA BUENO
- LIMPIABRISAS DELANTERO BUENO
- LIMPIABRISAS TRASERO BUENO
- PITO BUENO
- RADIO BUENO
- RELOJ BUENO
- TACOMETRO BUENO

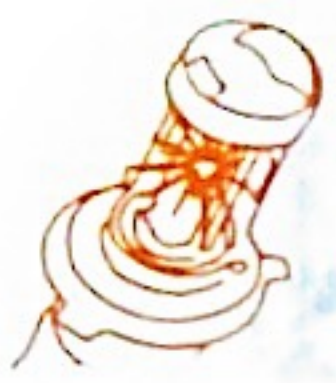
## Luces

- ALTAS BUENO
- ANTINEBLA BUENO
- BAJAS BUENO
- COCUYOS BUENO
- DIRECCIONALES BUENO
- ESTACIONAMIENTO BUENO
- EXPLORADORAS BUENO
- FRENO BUENO
- LUZ TECHO BUENO
- PLACA BUENO
- REVERSO BUENO

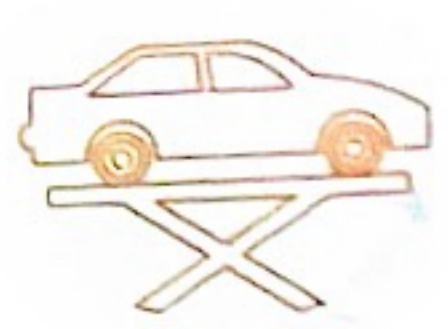
## Partes Bajas

- BUJES ESTABILIZADORA BUENO
- BUJES TUERAS BUENO
- CATALIZADOR BUENO
- CRUCETAS NO APLICA
- CUNA MOTOR BUENO
- GUARDAPOLVOS BRAZO AXIAL BUENO
- GUARDAPOLVOS EJES BUENO
- PROTECTORES INF. REGULAR
- SILENCIADOR BUENO
- TUERAS BUENO
- TUBO EXHOSTO BUENO

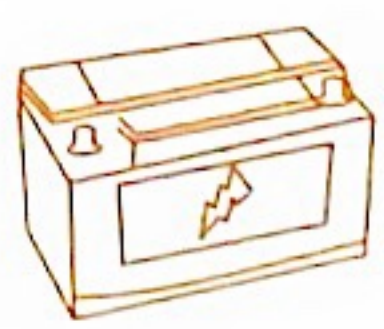
## Accesorios Motor

- AMORTIGUADORES CAPOT/BAUL BUENO
- CONVERSION GAS-GASOLINA BUENO
- CORREA ACCESORIOS BUENO
- RADIADOR BUENO

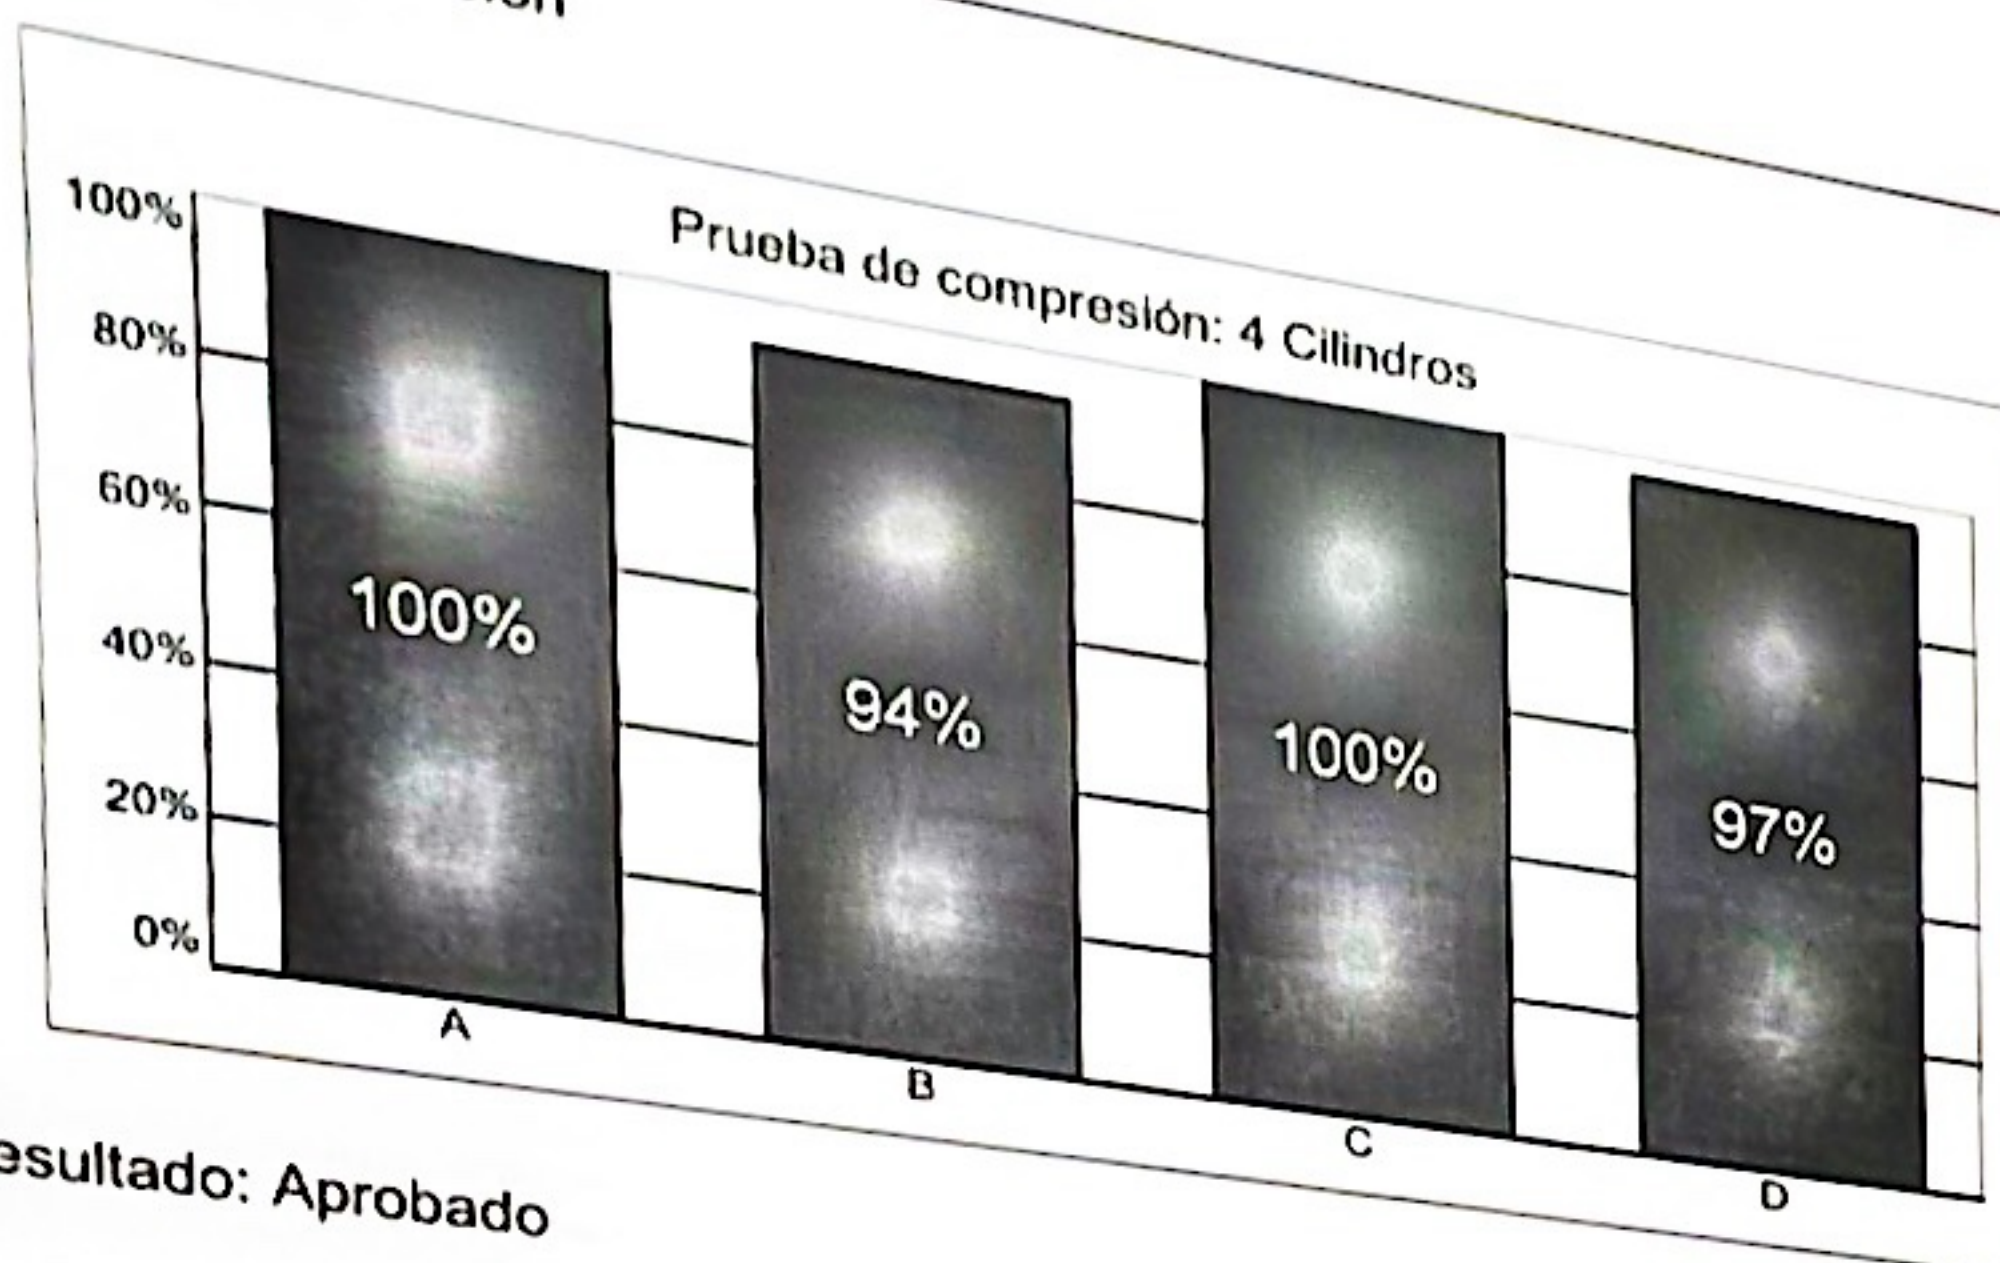
## Prueba de compresión

Resultado: Aprobado

EL RESULTADO DE LA PRUEBA DE COMPRESION RELATIVA REALIZADA AL MOTOR INDICA UNA DIFERENCIA 6% ENTRE LOS CILINDROS, TENIENDO EN CUENTA QUE LA MEDICIÓN NO DEBE SUPERAR EL 15%.

SE EVIDENCIA REPARACIONES REALIZADAS ANTERIORMENTE AL VEHICULO.

SE RECOMIENDA SINCRONIZACION Y/O REALIZAR RUTINAS DE MANTENIMIENTO SUGERIDAS POR EL FABRICANTE TENIENDO EN CUENTA EL KILOMETRAJE
