PLACA

**JSZ255**

COMBO ULTRA GASOLINA

DESCRIPCION : RENAULT KWID ZEN MT  
1000CC 12V 4AB ABS

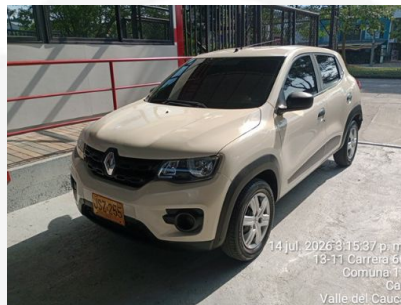
### CARROCERÍA EXTERIOR

**74.60%**

| PUERTA DELANTERA LH | SUMIDO |
| PUERTA TRASERA LH | SUMIDO |
| TAPA BAUL | DEFORMACION MEDIA |
| PANEL TRASERO | SUMIDO |
| STOP LH | PICADO |
| BOMPER TRASERO | REGULAR ESTADO |
| PUERTA TRASERA RH | DEFORMACION MEDIA |
| PUERTA DELANTERA RH | DEFORMACION MEDIA |
| COSTADO RH | SUMIDO |
| CAPOT | DEFORMACION MEDIA |
| BOMPER DELANTERO | REGULAR ESTADO |
| GUARDAFANGO RH | SUMIDO |
| FAROLA RH | RAYON |
| FAROLA LH | RAYON |

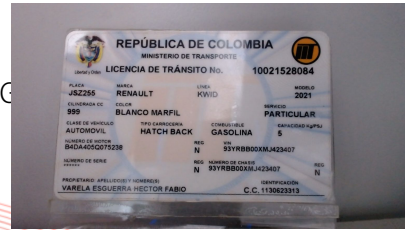
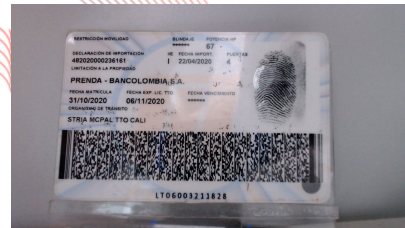
RESULTADO: REGISTRA SOLICITUD DE INMOVILIZACIÓN CANCELADA, CONFIRMAR DOCUMENTOS DE LEVANTE DE LA MEDIDA. SISTEMAS DE IDENTIFICACION ORIGINALES DE FABRICA A LA FECHA DE LA REVISION.
