No. DE SERVICIO      **P034207053844**

| TIPO | COROLLA CROSS (FL) SE-G HYBRID TP 1800CC | SERVICIO | PARTICULAR |

| SERVICIO SOLICITADO | PERITAJE PLATA LIVIANO | | | |

Revisión Visual

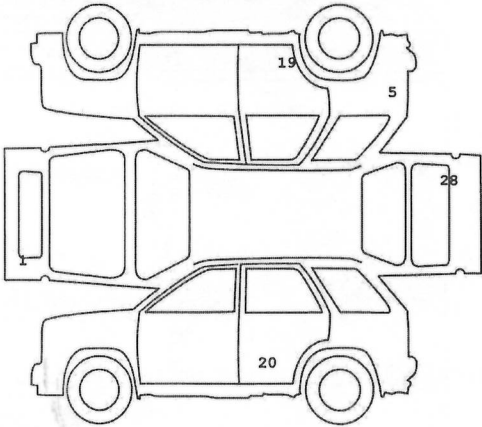
NOVEDADES DE INSPECCIÓN : ; ; ; NO REPORTA SINIESTROS ANTE FASECOLDA PUBLICO; PARTES BAJAS SE INSPECCIONAN SUCIAS, CARROCERIA EN GENERAL CON LEVES RAYONES, PRESENTA SUSTITUCION DE PUERTA TRASERA DERECHA; SISTEMAS DE SEGURIDAD ORIGINALES HASTA LA FECHA DE INSPECCION

- 1 BOMPER DELANTERO
- 5 COSTADO DERECHO
- 19 PUERTA TRASERA DER.
- 20 PUERTA TRASERA IZQ.
- 28 TAPA BAUL/COMPUERTA

- RAYON
- RAYON
- BUENA SUSTITUCION
- RAYON
- SUMIDO

- 36 IMPUREZAS

, REVISAR SUSPENSIÓN TRAS. DER.

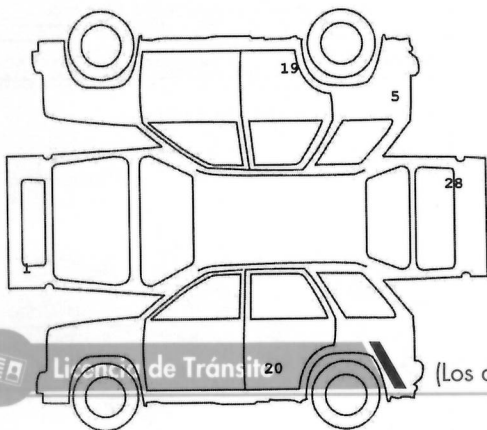
Fotos

NOVEDADES DE INSPECCIÓN :;;; NO REPORTA SINIESTROS ANTE FASECOLD PUBLICO; PARTES BAJAS SE INSPECCIONAN SUCIAS, CARROCERIA EN GENERAL CON LEVES RAYONES, PRESENTA SUSTITUCION DE PUERTA TRASERA DERECHA; SISTEMAS DE SEGURIDAD ORIGINALES HASTA LA FECHA DE INSPECCION

1 BOMPER DELANTERO

5 COSTADO DERECHO

19 PUERTA TRASERA DER.

20 PUERTA TRASERA IZQ.

28 TAPA BAUL/COMPUERTA

RAYON

BUENA SUSTITUCION

SUMIDO

, REVISAR SUSPENSION TRAS. DER.
