## CERTIFICADO

JJV850

No. INSPECCIÓN: 1632885214

CENTRO DE INSPECCIÓN: CDA CALI SUR

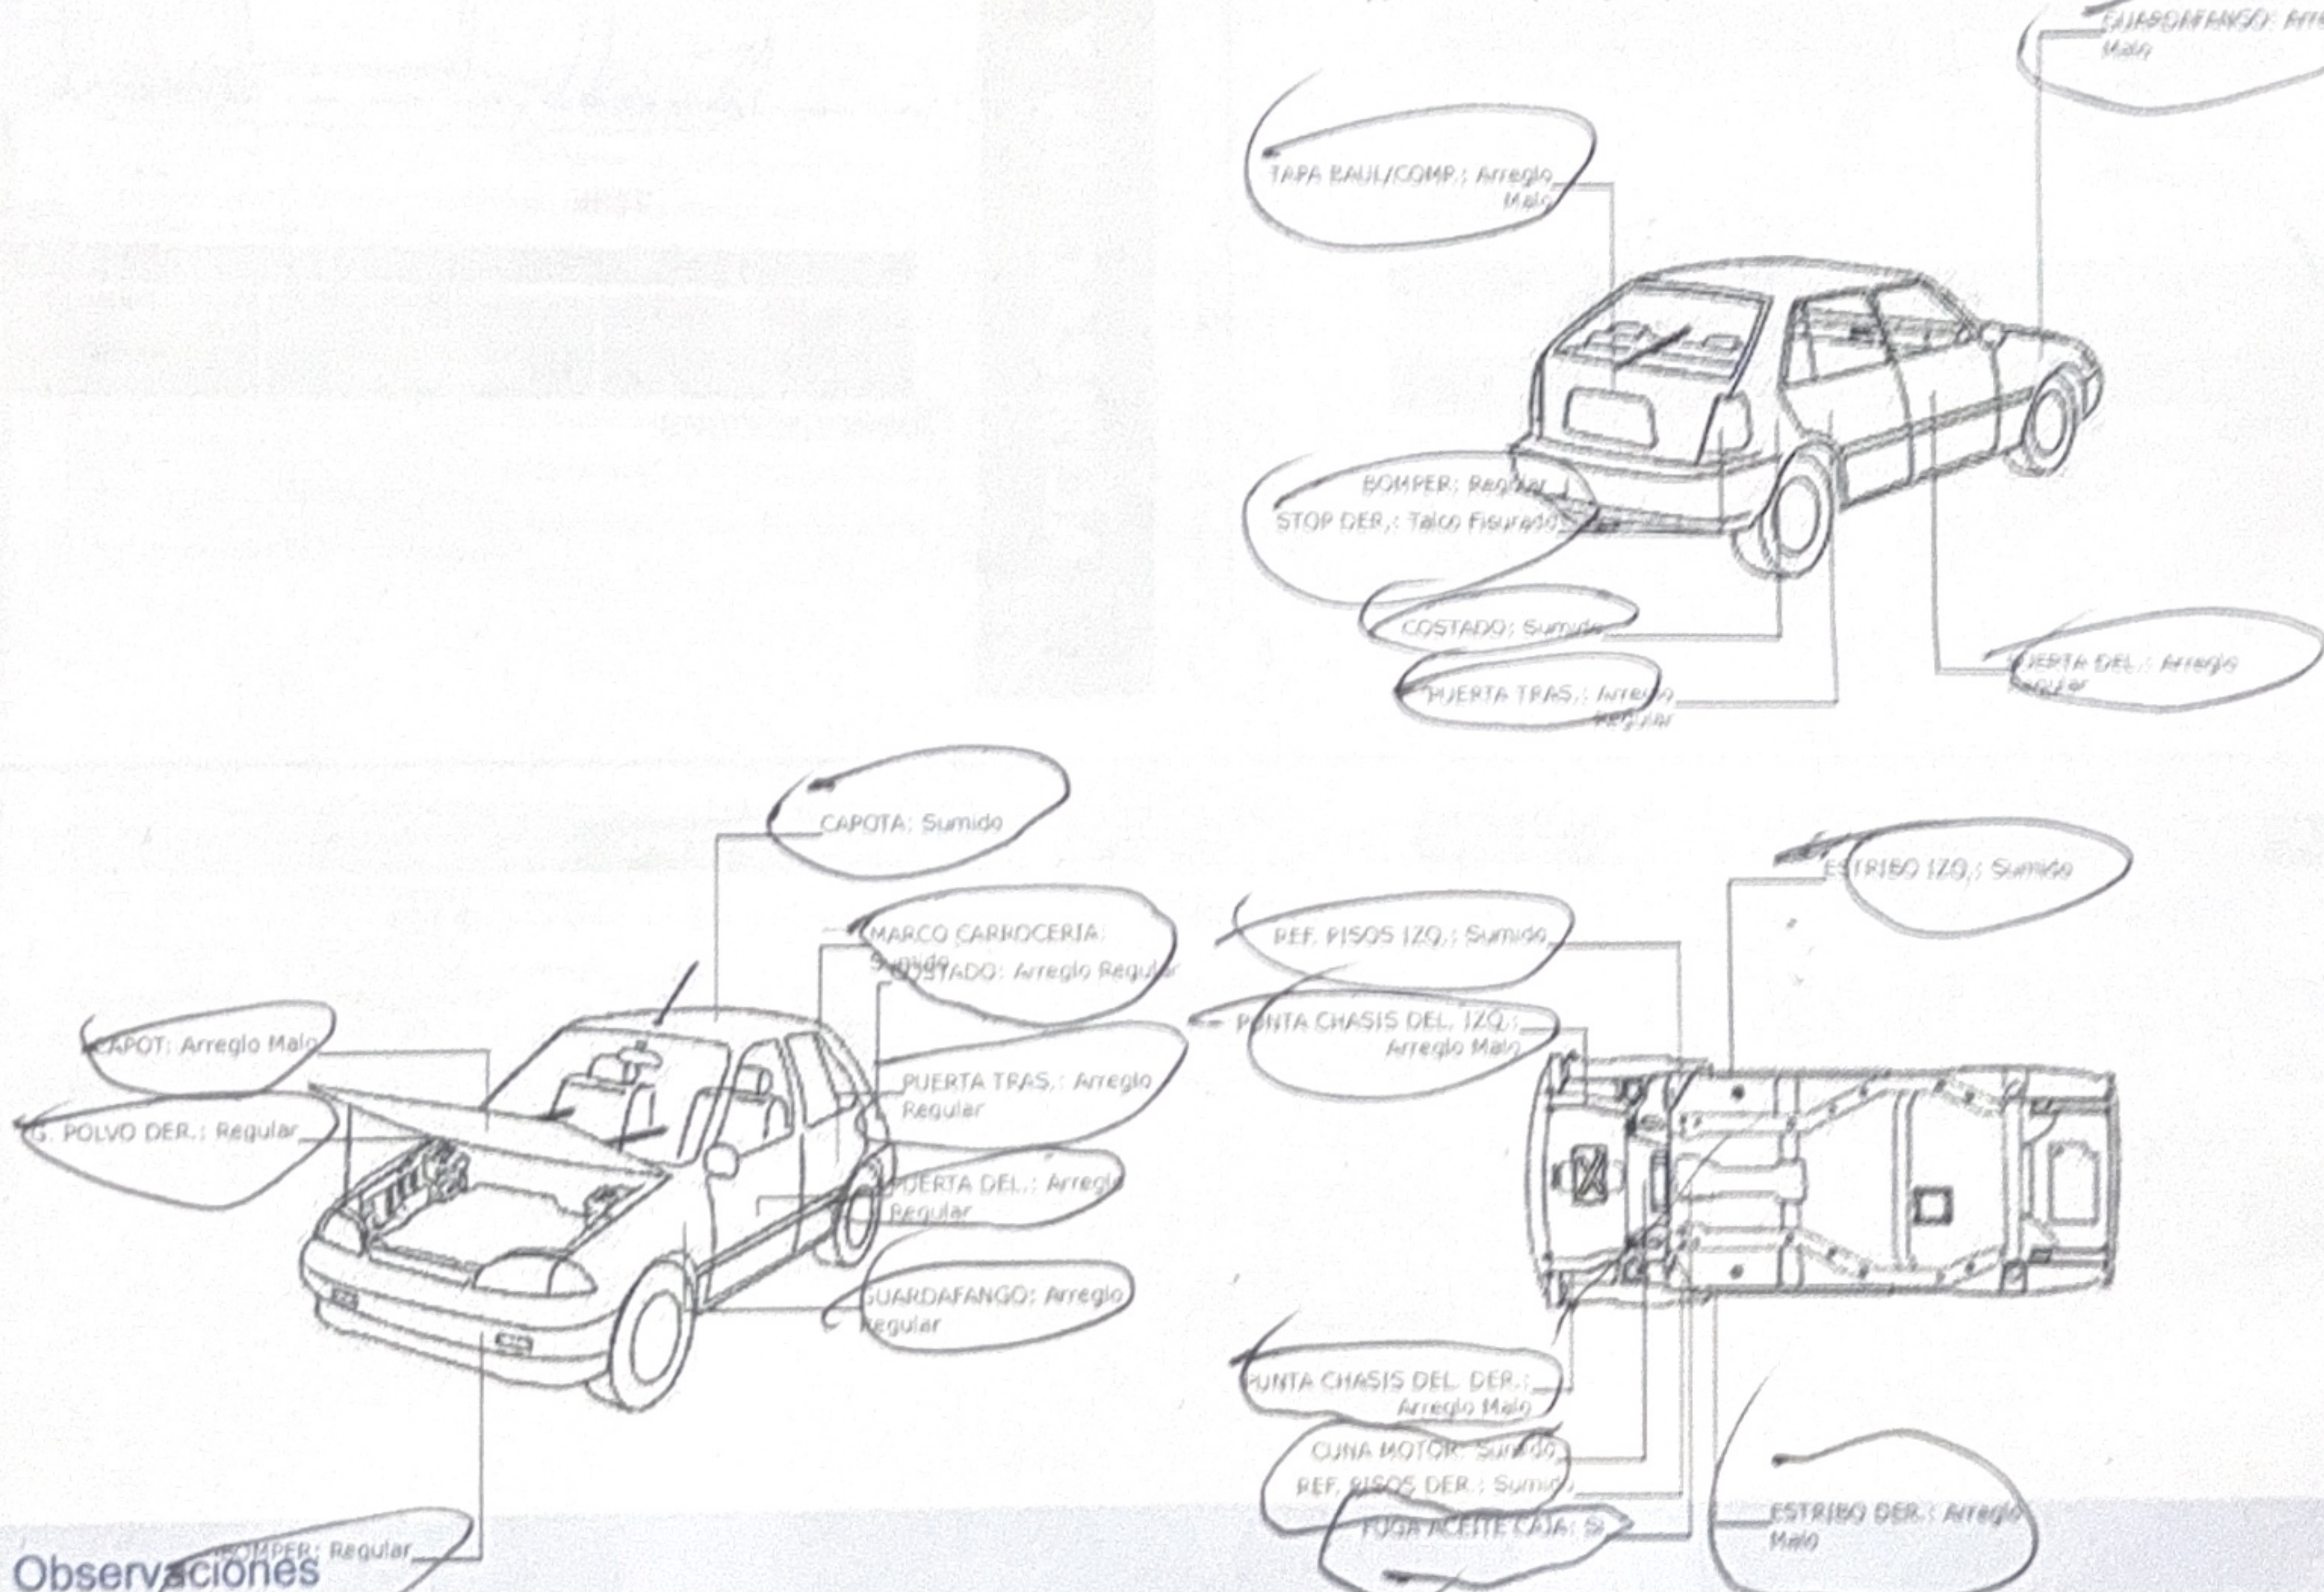
**CAUSAL RECHAZO:** TESTIGO DE AIRBAG ENCENDIDO, BAJO PORCENTAJE EN LAMINA Y PINTURA, PUNTA DE CHASIS DERECHA CON GOLPE FUERTE, EXTENSION DE GUARDAPOLVO METALICO DERECHO CON CONCENTRADORES DEFORMADOS, PERSIANAS ROTAS, JUEGO EN DIRECCION, FALTA ESPEJO RETROVISOR IZQUIERDO, SE SUGIERE MANTENIMIENTO POR KM, DIRECCION, FRENOS, SUSPENSION. SUJETO SA POLITICAS DE ASEGURABILIDAD DE CADA COMPAÑIA., SEGURIDAD PASIVA AFECTADA, DE ACUERDO A NUESTRO ANALISIS REALIZADO NO SE HALLARON INCONSISTENCIAS EN NUESTRAS BASES DE DATOS, PINTURA PRESENTA IMPUREZAS, PINTURA PRESENTA GOLPES DE PIEDRAS, SE SUGIERE SOLICITAR EL CERTIFICADO DE TRADICION PARA DESCARTAR, MULTAS, EMBARGOS Y OTROS, NO SE REALIZAN PRUEBAS A LA CAJA DE CAMBIOS AUTOMATICA O TIPTRONICA, SE SUGIERE REALIZAR SU VERIFICACION EN TALLERES ESPECIALIZADOS.

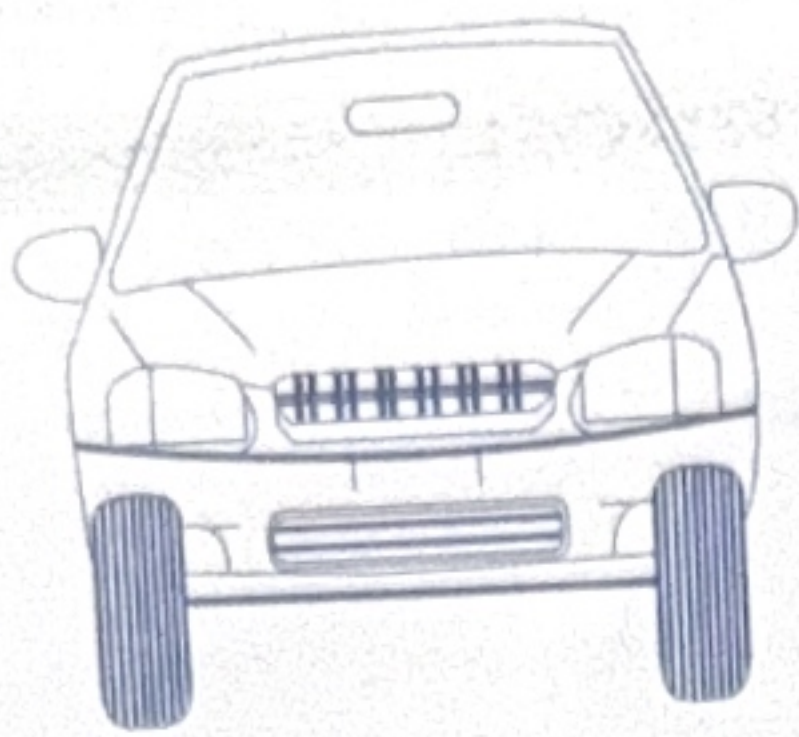
RUEDAS DELANTERAS

FRENOS

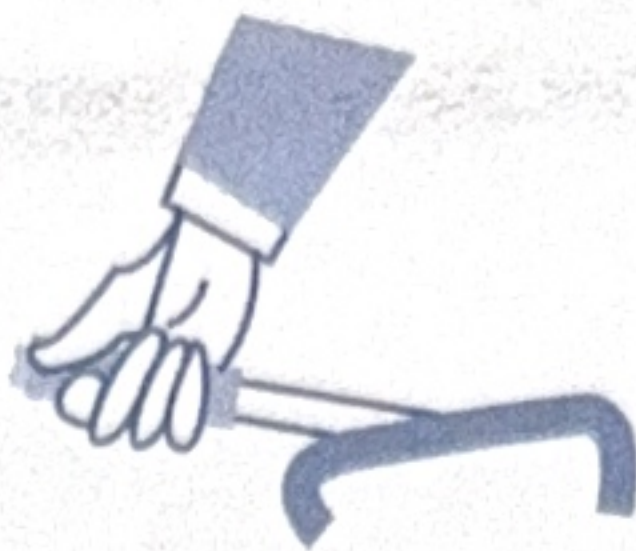
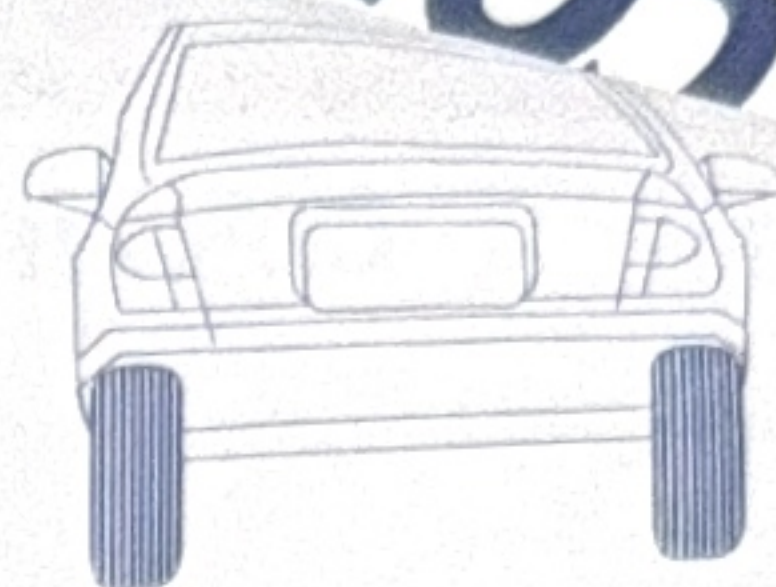
FRENO AUXILIAR

| (%) PORCENTAJE EFICACIA DE FRENADO | | |
| 0% - 49% | 50% - 70% | 71% - 100% |
| Deficiente | Aceptable | Optimo |

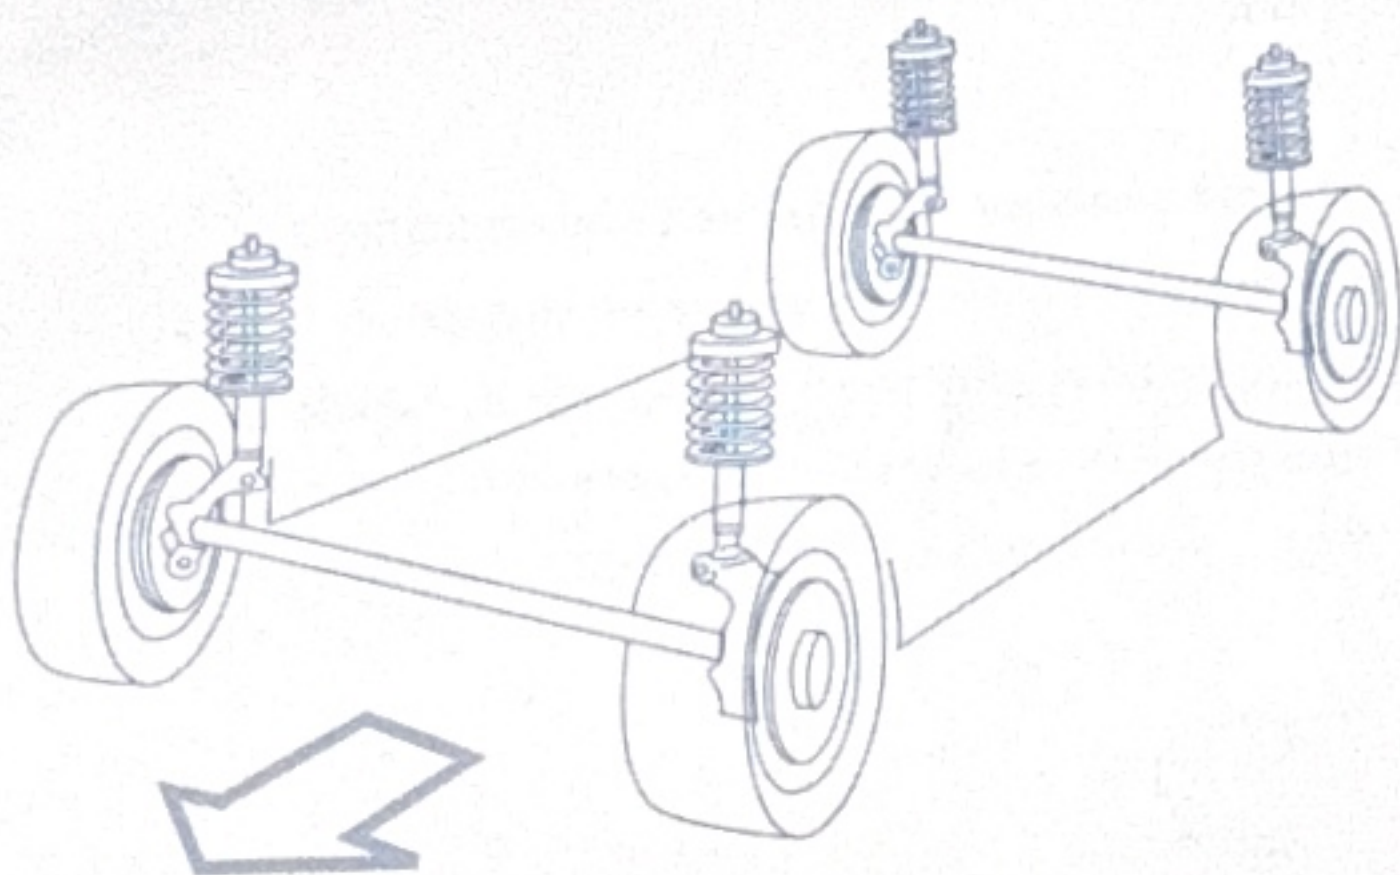
| (%) PORCENTAJE EFICACIA DE SUSPENSIÓN | | |
| 0% - 39% | 40% - 60% | 61% - 100% |
| Deficiente | Aceptable | Optimo |

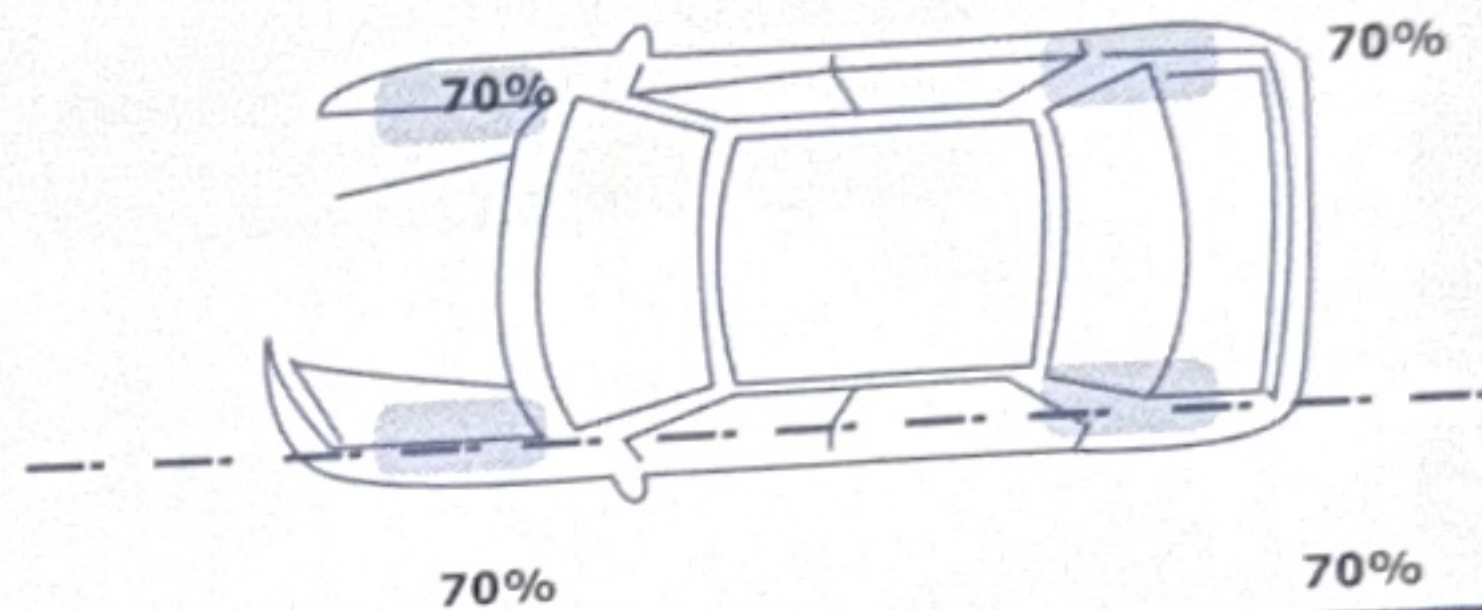
ALINEACIÓN Y LLANTAS

| (%) VIDA ÚTIL DE LAS 4 LLANTAS | | |
| 0% - 39% | 40% - 70% | 71% - 100% |
| Deficiente | Aceptable | Optimo |

| VALOR DE DESVIACIÓN EN METROS POR KILOMETRAJE | | |
| 0m - 5m | 5m - 10m | 10m a (+) |
| Optimo | Aceptable | Deficiente |

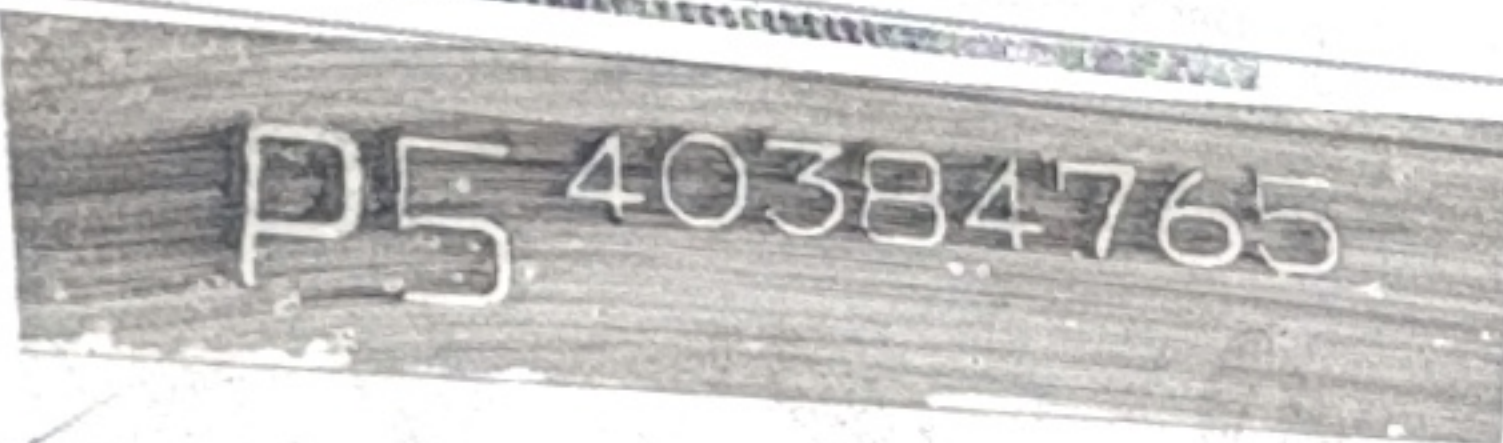
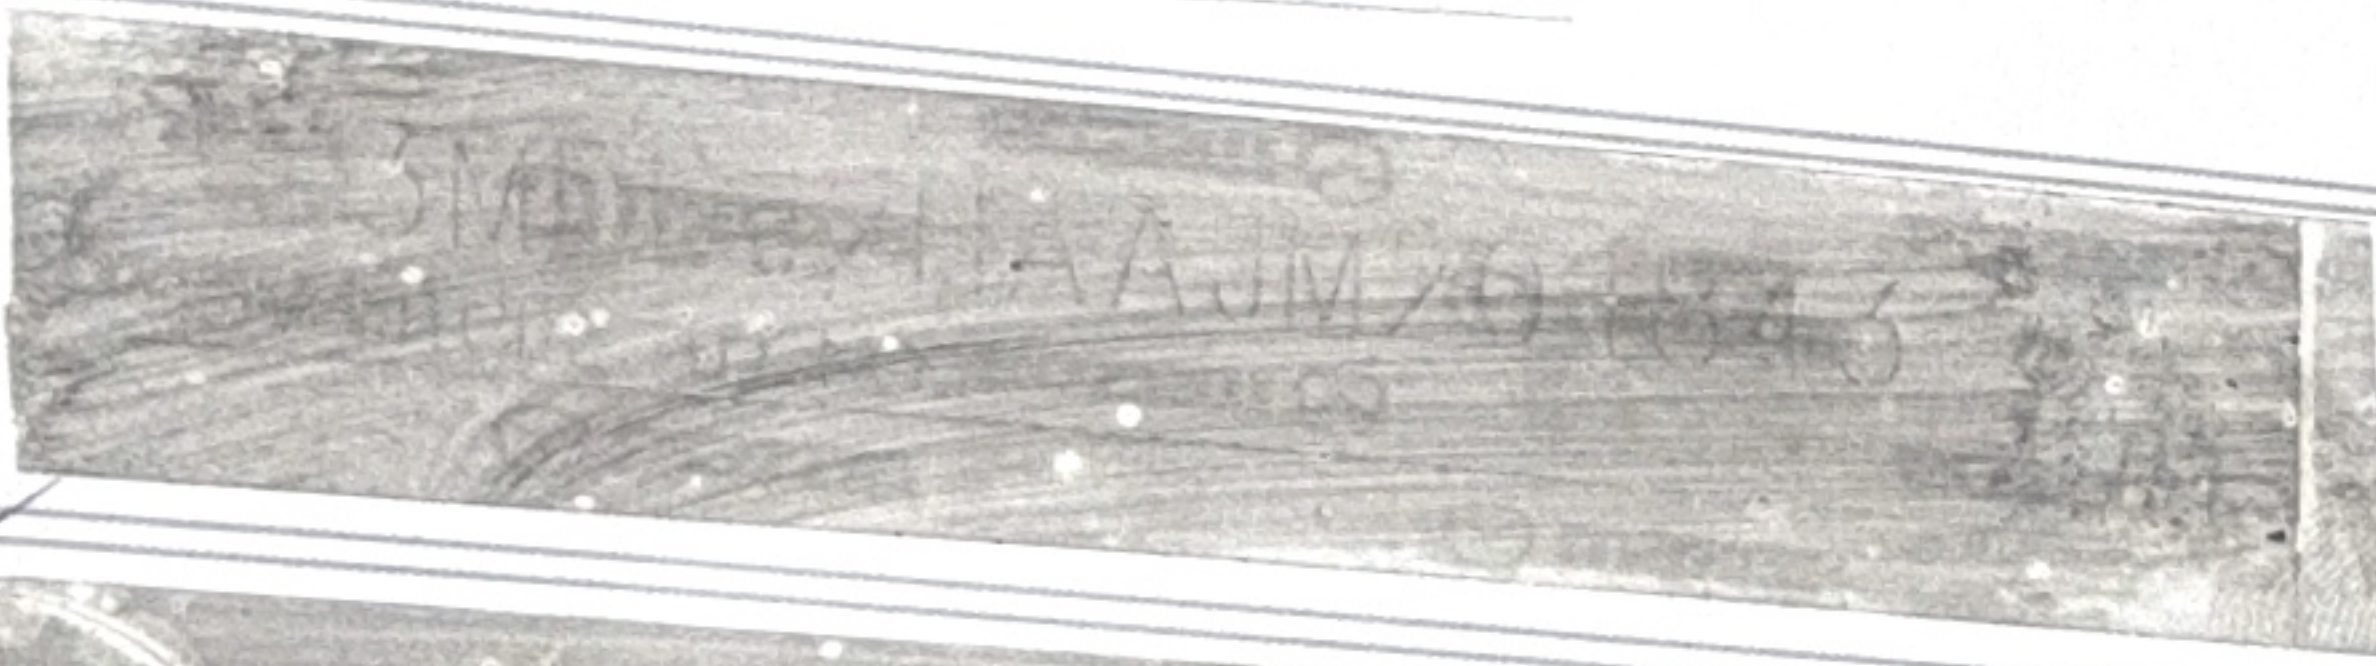
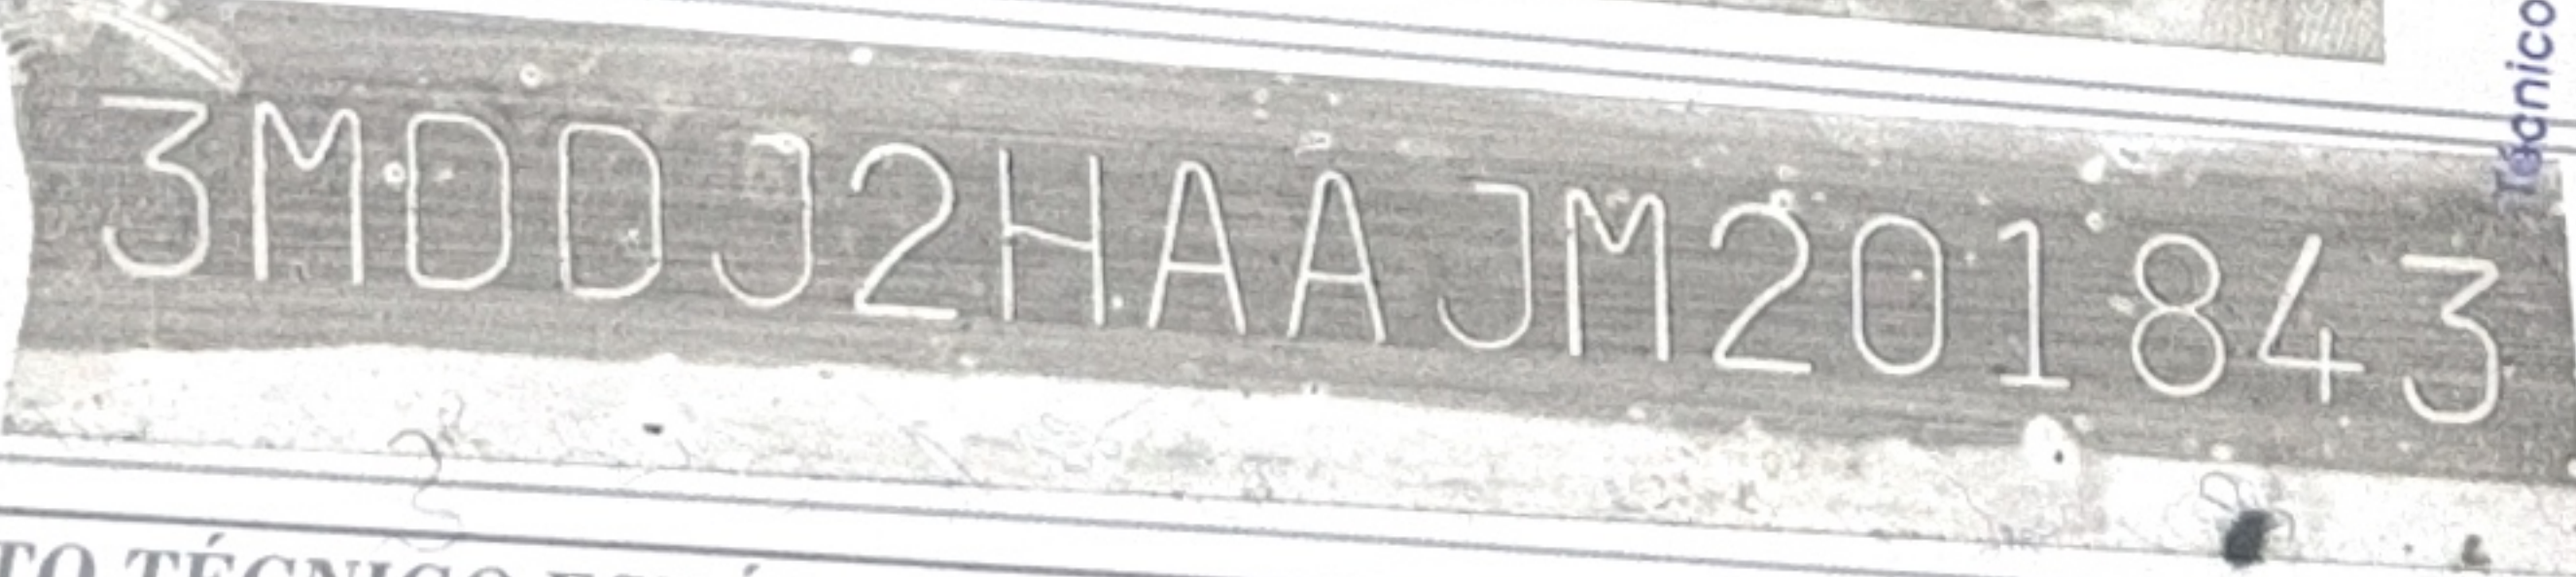
# CONCEPTO E IMPRONTAS

**MOTOR** Original ☒  
Regrabado ☐  
Grabado ☐

**SERIAL** Original ☒  
Regrabado ☐  
Grabado ☐

**CHASIS** Original ☒  
Regrabado ☐  
Grabado ☐

ESTE CONCEPTO TÉCNICO ESTÁ BASADO EN LA REVISIÓN DE LOS SISTEMAS DE IDENTIFICACIÓN EN CUANTO A SU ORIGINALIDAD.

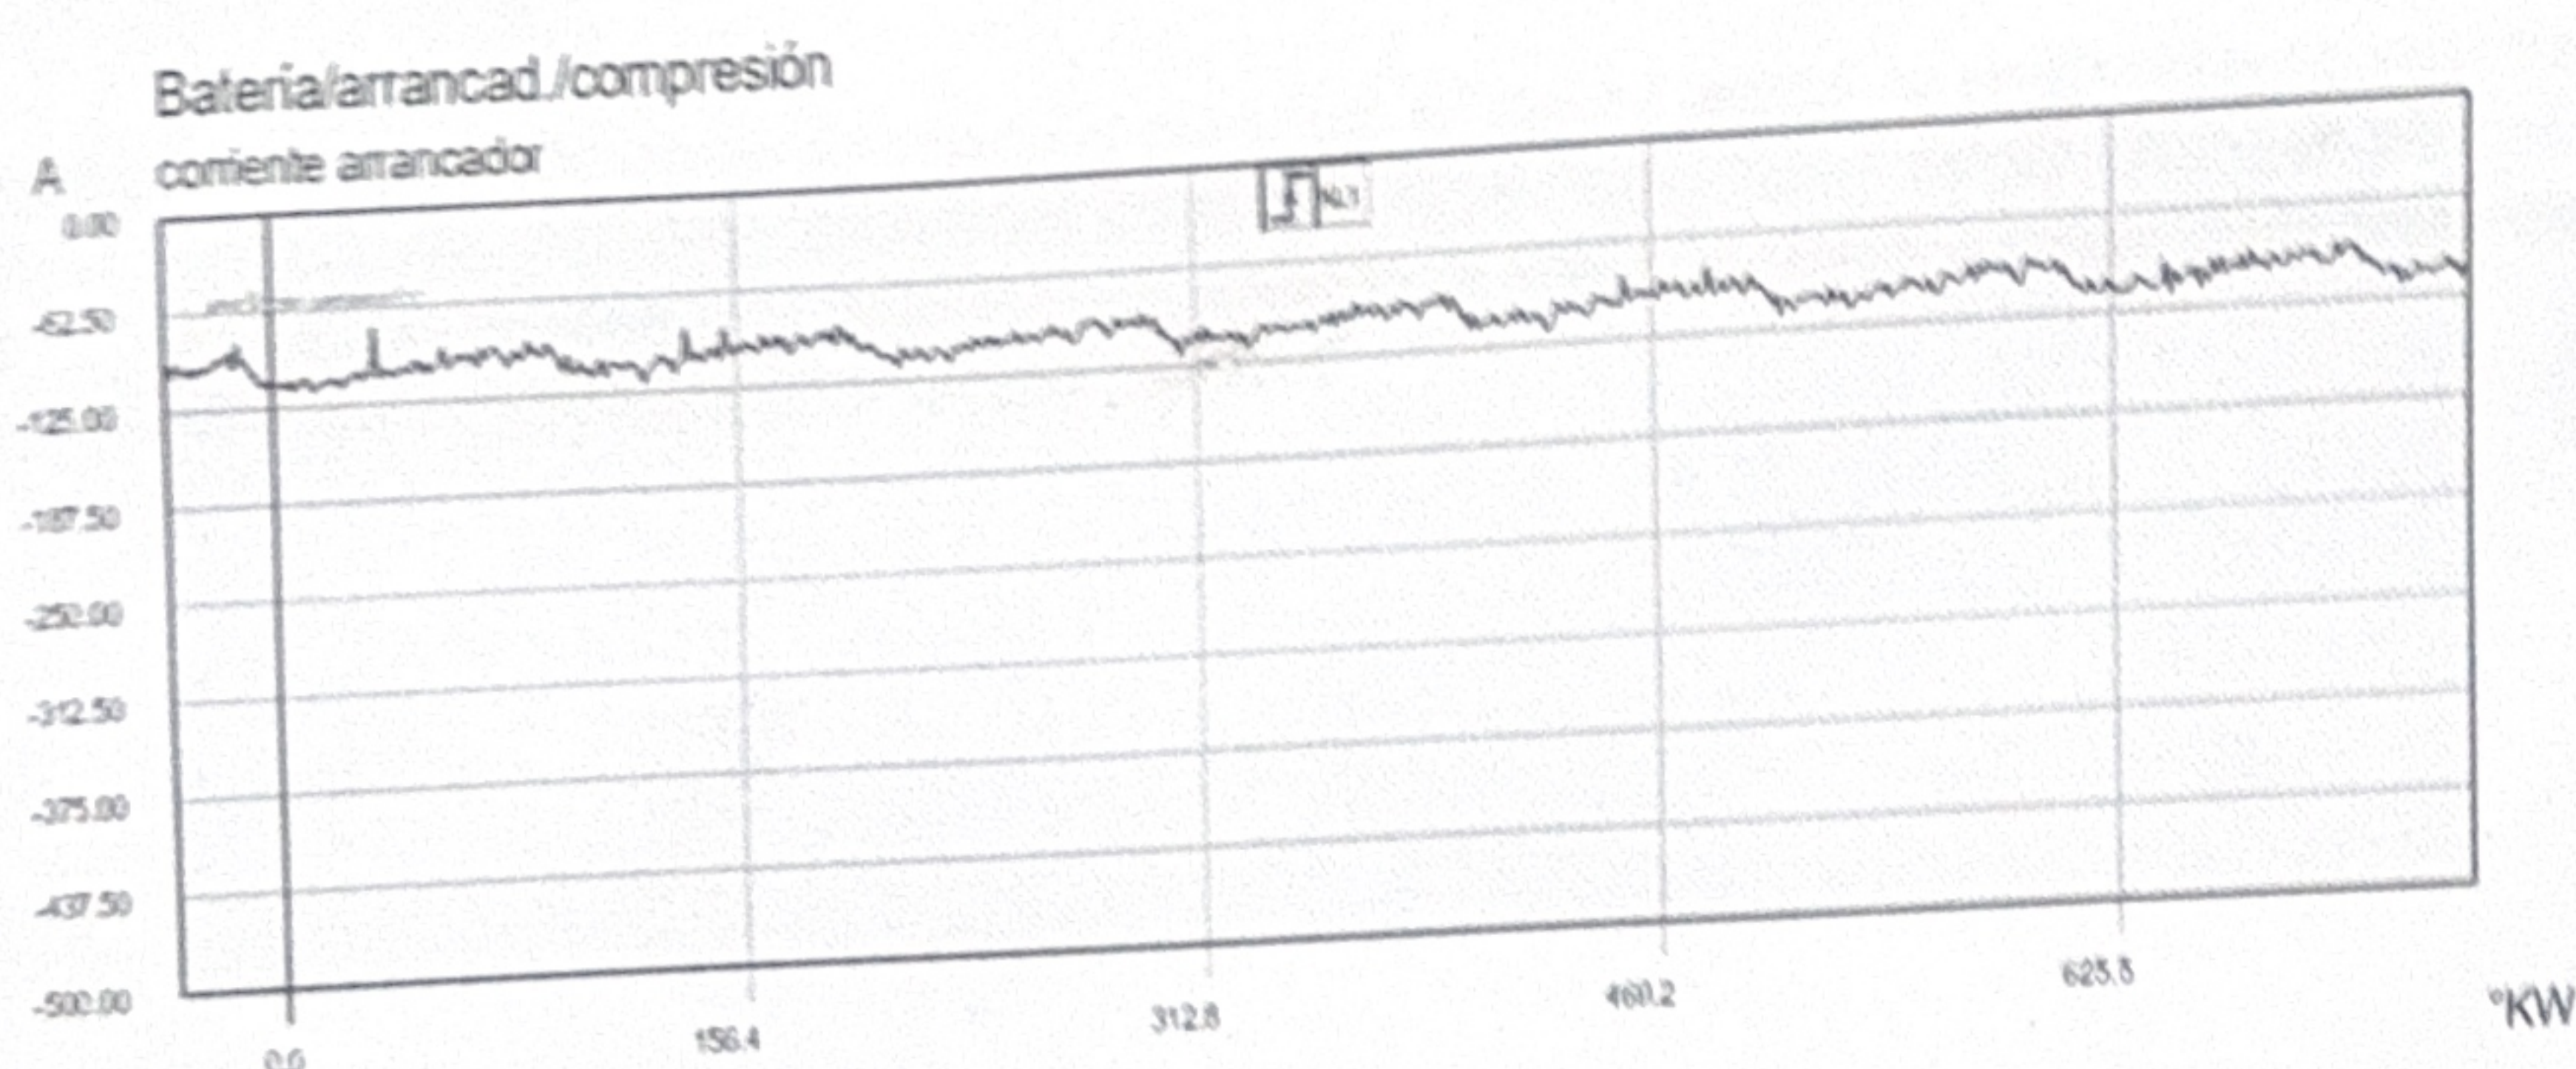
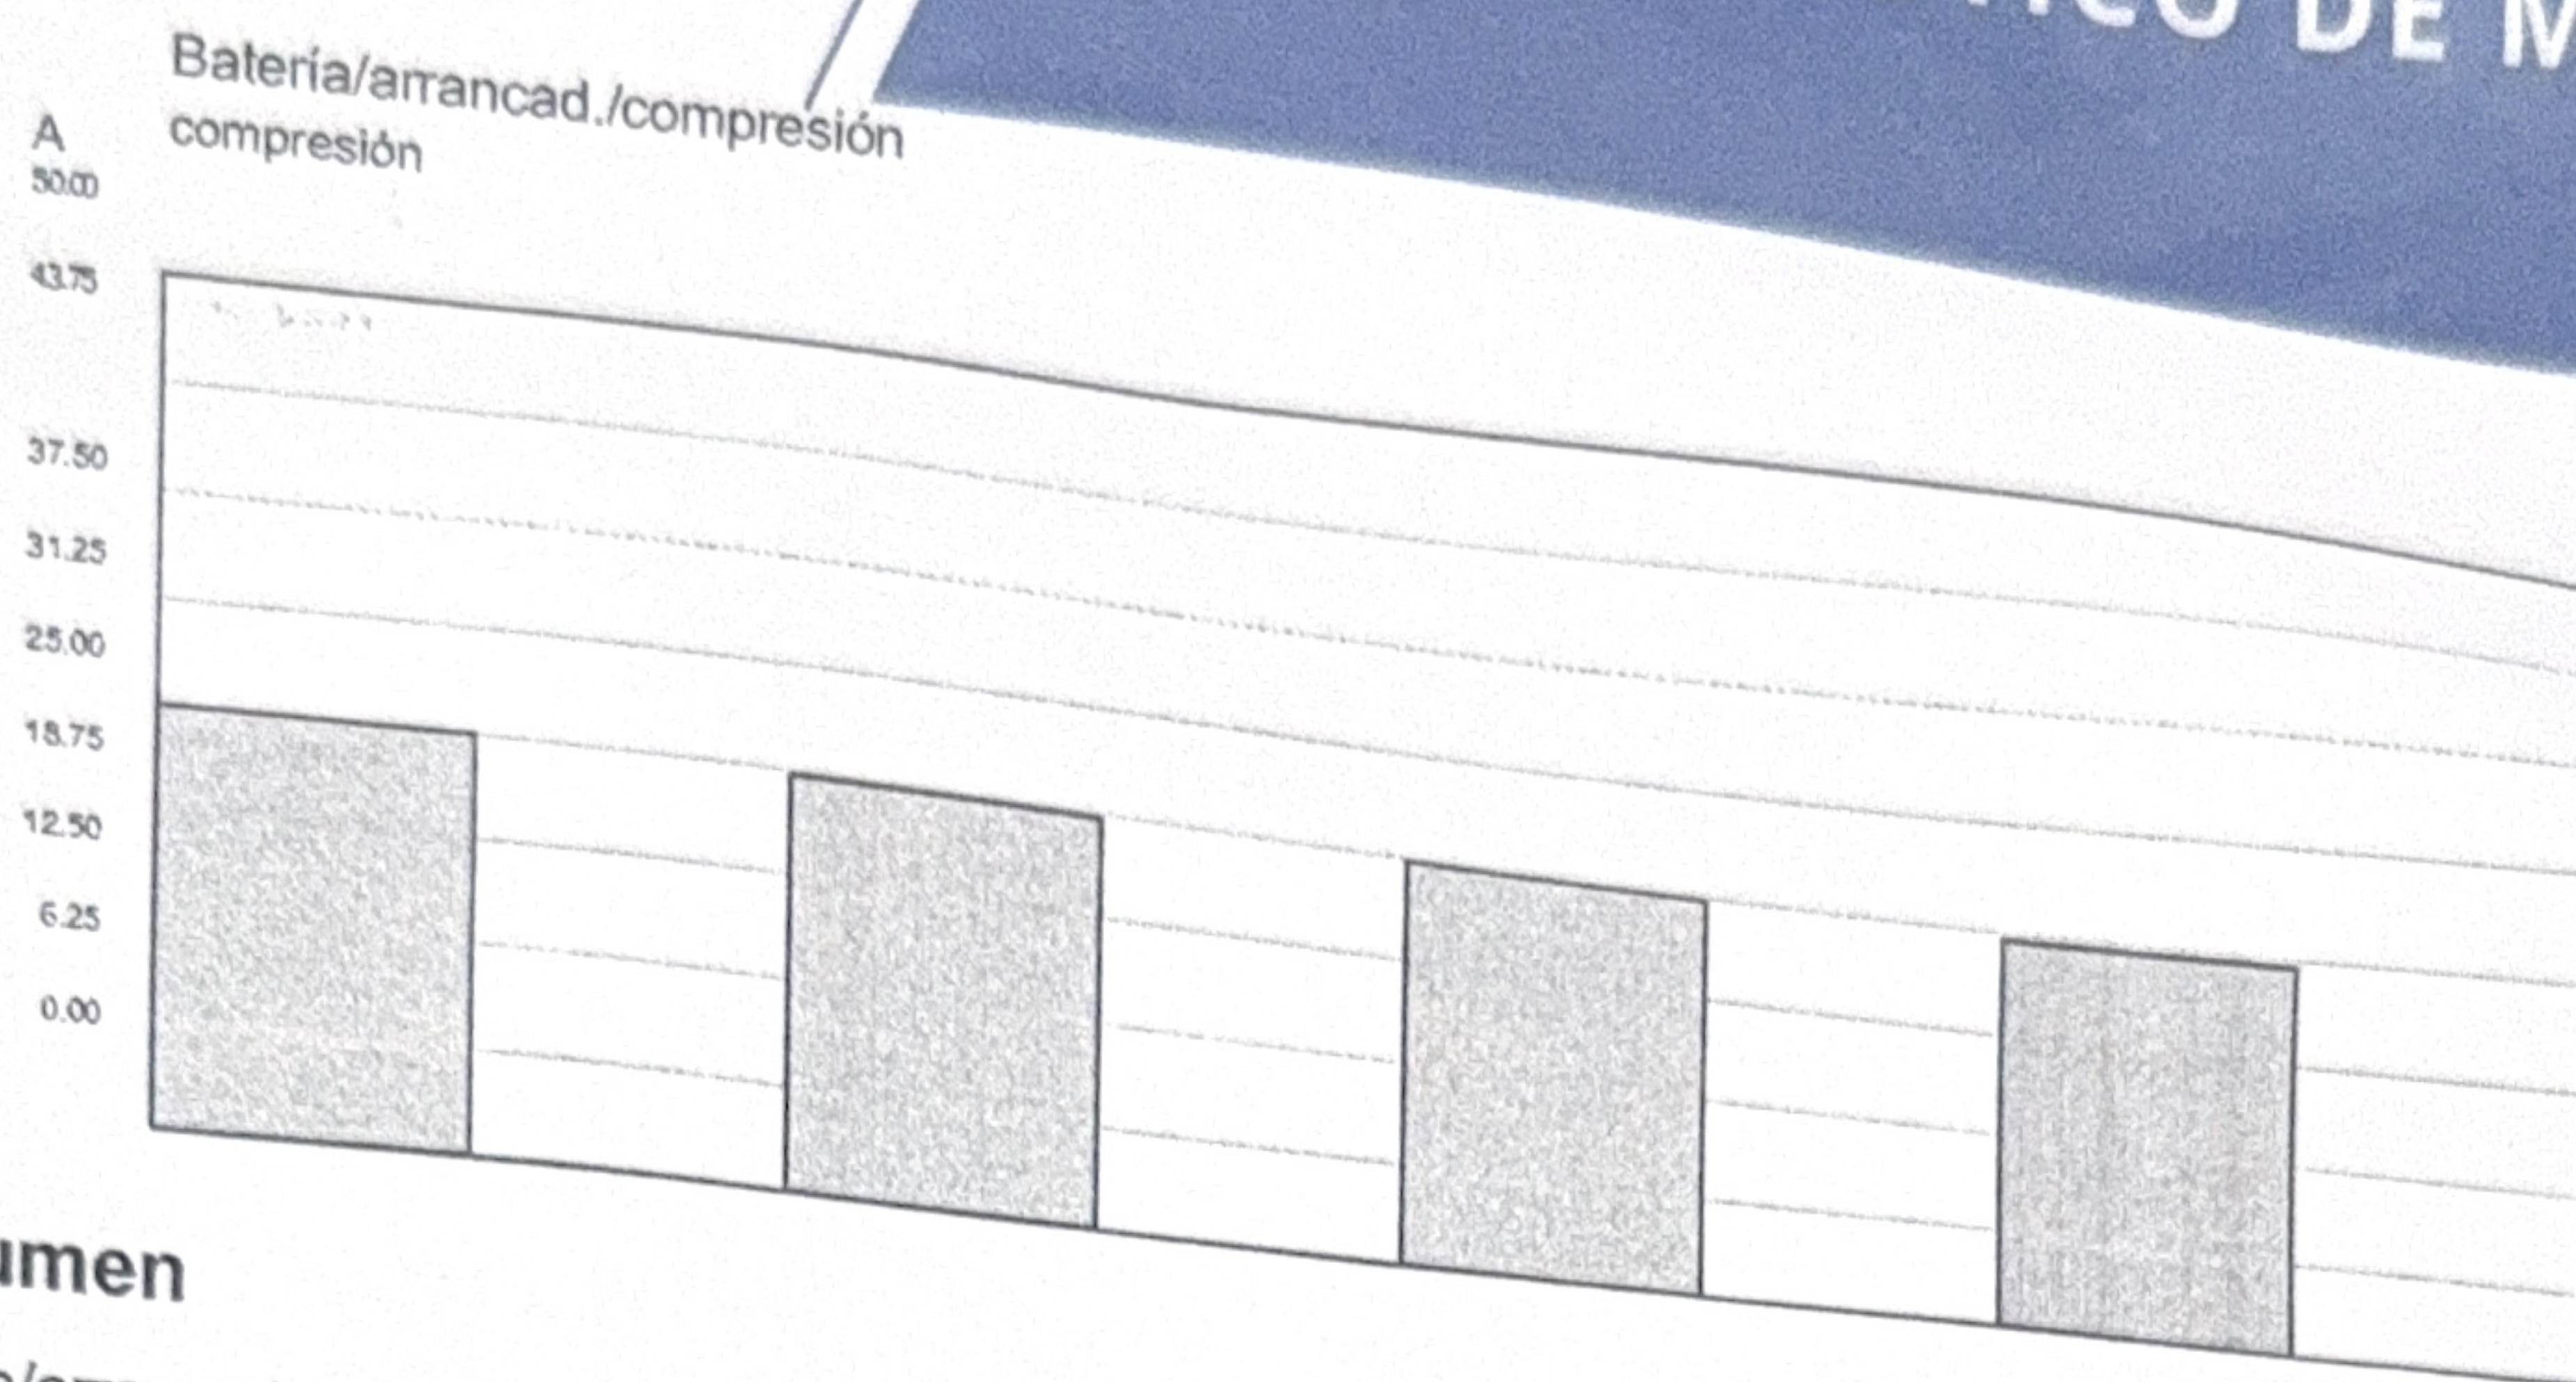
Motor con valores de compresión relativa de 20,5 - 21,8 - 21,6 - 20,5 en Amperios, la diferencia de estos es inferior del 20%, registrando valor de diferencia entre el de mayor valor y menor valor de 1,3 Amperios equivalente al 9%; esto me indica que el motor se encuentra en parámetros normales de funcionamiento.

LA PRUEBA DE MOTOR REALIZADA NO DIAGNOSTICA EL ESTADO DE LA BOMBA DE COMBUSTIBLE, INYECTORES, TURBO Y COMPLEMENTOS CONSUMIDORES DE POTENCIA DEL MOTOR.  
SE RECOMIENDA REALIZAR MANTENIMIENTO PREVENTIVO POR KM PARA EVITAR POSIBLES DESGASTES / SINCRONIZACION / PUESTA PUNTO MOTOR / CAMBIO DE FLUIDOS EN GENERAL
