No. DE SERVICIO **P034235020735**

CLASE	AUTOMOVIL	COMBUSTIBLE	GASOLINA
MARCA	CHEVROLET	TIPO PINTURA	PENDIENTE
TIPO	CRUZE (2) LTZ TP 1400CC T 4P 6AB CT	SERVICIO	PARTICULAR
CARROCERIA	SEDAN	KILOMETRAJE	94324
MODELO	2017	COLOR	PLATA SABLE
NACIONALIDAD	MEXICO	N° CHASIS	3G1BB5EMXH5556713
TIPO CAJA	TRIPTRONICA	N° SERIAL	3G1BB5EMXH5556713
CILINDRAJE	1399	N° MOTOR	1H5556713
ASEGURADORA	MOVICENTRO	SUCURSAL	MOVICENTRO
INTERMEDIARIO	MOVICENTRO	CLAVE	123456789
CLIENTE	MOVICENTRO	IDENTIFICACIÓN	123456789

N° INSPECCION	4779529	TURNO	1	<b>EGZ777</b>
FECHA	29-Oct-2025			
CENTRO INSPECCION	AUTOMAS MEDELLIN CALLE 10			
SOLICITADO POR	MOVICENTRO			
SERVICIO SOLICITADO	Peritaje Liviano + LTA + CM Nivel 1 + CIR + Diagnóstico Scanner			
VALOR MERCADO	\$ 49.200.000	COD. FASECOLDA	01601301	
VALOR AUTOMÁS	\$ 49.200.000	VALOR FASECOLDA	\$ 49.200.000	
VALOR ACCESORIOS	\$ 490.001			
RESULTADO	<b>VEHICULO EN ESTANDAR</b>

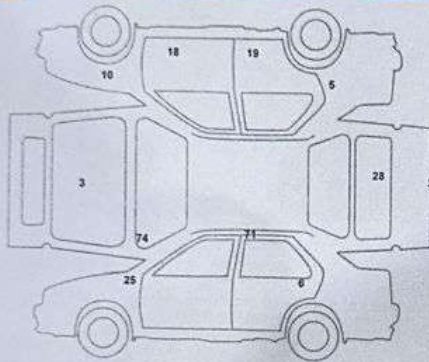
## Revisión Visual

71 LANGUERO CAPOTA IZQUIERDO	BUENA REPARACION
74 PASAJE PASAJE IZQ.	BUENA REPARACION

2 BOMPER TRASERO	REPINTADO
3 CAPOT	MAL REPINTADO
5 COSTADO DERECHO	MALA REPARACION
6 COSTADO IZQUIERDO	MALA REPARACION
10 G/FANZO DEL DERECHO	BIEN REPINTADO
18 PUERTA DELANTERA DER.	BIEN REPINTADO
19 PUERTA TRASERA DER.	BIEN REPINTADO
20 PUERTA TRASERA IZQ.	MAL REPINTADO
25 RETROVISOR IZQ.	REPINTADO
28 TAPA BAUL/COMPUERTA	BUENA SUSTITUCION

18 IMPUREZAS	DE 1 A 4 PIEZAS
18 PIEL DE NARANJA	DE 1 A 4 PIEZAS

NOVEDADES DE INSPECCION : SE REALIZÓ MARCACIÓN DE SEGURIDAD; SISTEMAS DE SEGURIDAD ORIGINALES HASTA LA FECHA DE INSPECCION; SÚMIDOS Y RAYONES EN CARROCERIA PARTES BAJAS RAYADAS Y SUCIAS SE RECOMIENDA MEJORAR ACABADOS EN PIEZAS REPINTADAS Y REPARADAS

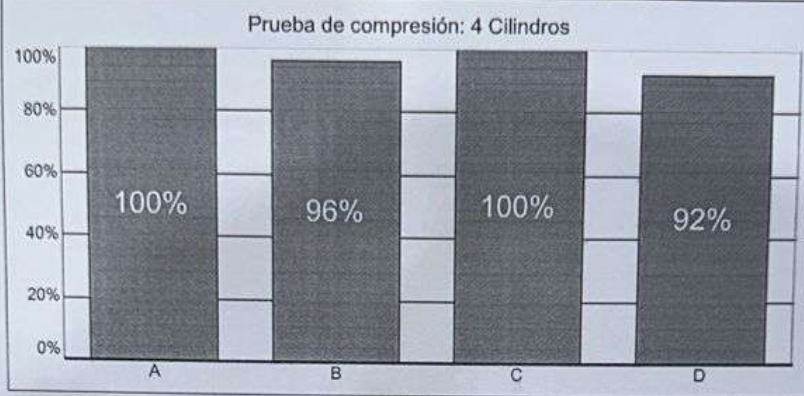
EGZ777- EL RESULTADO DE LA PRUEBA DE COMPRESION RELATIVA REALIZADA AL MOTOR, INDICA UNA DIFERENCIA DE 8% ENTRE CILINDROS, TENIENDO EN CUENTA QUE LA MAXIMA DIFERENCIA ENTRE LA MEDICION NO DEBE SUPERAR EL 15%-

- REQUIERE MANTENIMIENTO PREVENTIVO, YA QUE SE EVIDENCIA.
- VIBRACION LEVE, SE SUGIERE REVISAR SOPORTES DE MOTOR.
- PRESENTA HUMEDAD EN BLOQUE MOTOR
- SE EVIDENCIA AGUA EN TARRO DE LIQUIDO REFRIGERANTE

ES NECESARIO APLICAR LAS INTERVENCIONES CORRECTIVAS SOBRE LOS HALLAZGOS ENCONTRADOS, PARA EVITAR QUE LOS PROBLEMAS SE AGRAVE Y CAUSE DAÑOS MAYORES. SE DEBE SEGUIR TAMBIÉN LAS INDICACIONES DEL MANUAL DEL FABRICANTE DE ACUERDO AL KILOMETRAJE ACUMULADO.
