**COLSERAUTO**

**PLACA:** IM0609

No. INSPECCIÓN 1062786325

## PERITAJE COMERCIAL

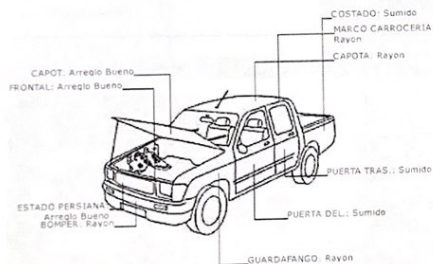
GUARDAFANGO, Arreglo,  
Bueno

SUMIDOS/RAYONES Y NUEVAS APLICACIONES DE PINTURA EN PIEZAS DE LATONERÍA, DESCUADRE EN BOMPER DEL. SE EVIDENCIAN CAMBIO DE PIEZAS DE LATONERÍA, DE SUSPENSIÓN Y PANORAMICO POR LITACIÓN VISUAL INFERIOR POR PROTECTOR. LUNA ESPEJO RETROVISOR IZQ. NO GIRA HORIZONTALMENTE. FUMOS DE DESPENDIMIENTO DE GRASA EN SEMEJE DER. FUGA DE ACEITE ENTRE MOTOR/CAJA VELOCIDADES Y DE HIDRAULICO EN BOTELLA DIRECCION. FUMOS DE OXIDACION EN PARTES BAJAS. VERIFICAR PRÓXIMOS MTOS PREVENTIVOS Y CORRECTIVOS. DE ACUERDO A NUESTROS RESULTADOS, SE HALLARON INCONSISTENCIAS EN NUESTRAS BASES DE DATOS, SISTEMAS DE IDENTIFICACIÓN, SE ORIGINALES A LA FECHA DE LA INSPECCIÓN, PINTURA PRESENTA IMPUREZAS, PINTURA CON ACABADO PINTURA NARANJA. SEGURIDAD ACTIVADA. SE RECOMIENDA SOLICITAR EL CERTIFICADO DE TRADICION PARA DESCARTAR, MULTAS, EMBARGOS Y OTROS, PARA EFECTOS DE ASEGUERABILIDAD Y/O COMERCIALIZACION SE SUGIERE CONFIRMAR DOCUMENTOS E HISTORIAL COMPLETO ANTE ENTIDADES DE CONTROL CORRESPONDIENTES.

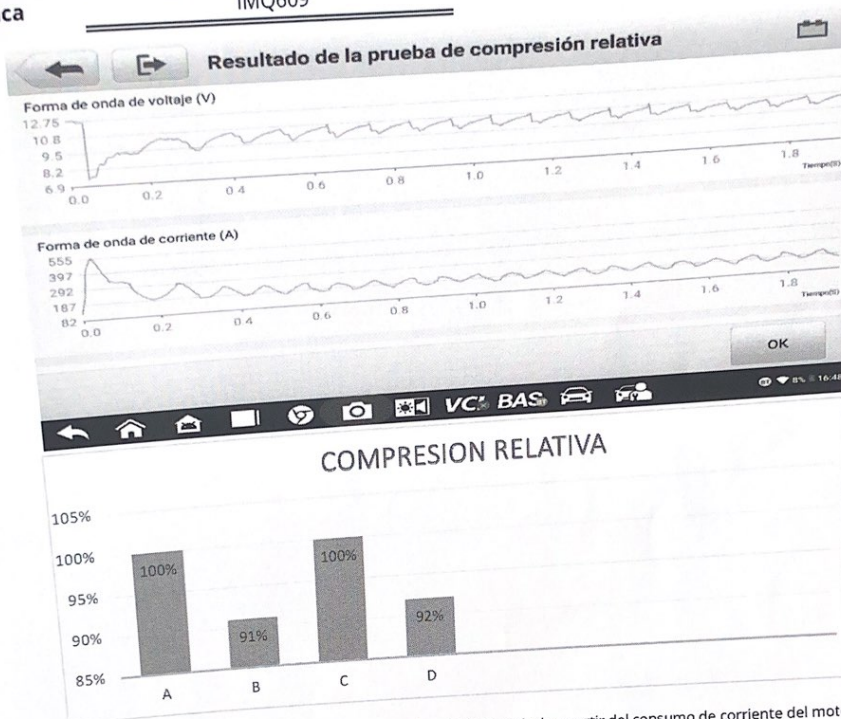
**OBJETIVO DE LA COMPRESION RELATIVA:** La compresión relativa se calcula a partir del consumo de corriente del motor de arranque, se realiza la comparación de consumo de corriente entre los cilindros y el valor de diferencia entre el cilindro que registra mayor valor y el de menor valor, no debe superar el 20% del promedio del resultado de todos los cilindros; en esta prueba no se valida el estado de desgaste de los componentes internos del motor, sistema de inyección, turbo y bomba combustible. \*El resultado de la prueba no se constituye como una garantía mecánica sobre el motor.
