**Certificado** 1047647

| Tipo | LOGAN [2] [FL] | Carroceria | AUTO SEDAN |

## PERITAJE COMERCIAL

## PRUEBA DE RUTA

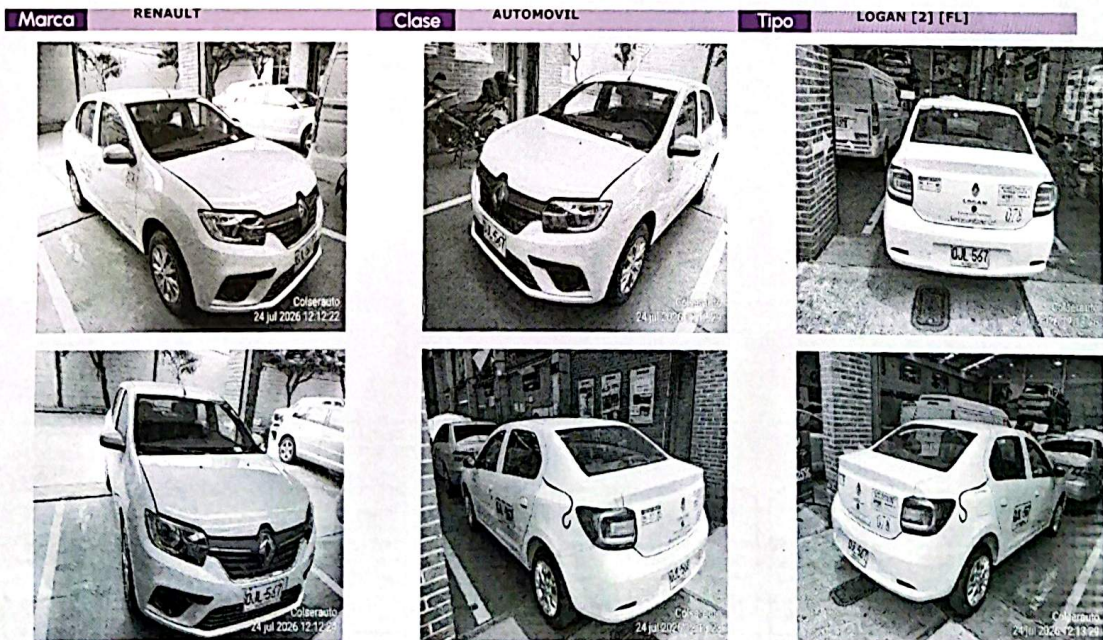
## Fotos vehículo

**OBSERVACIONES:** COPAS RINES KAYADAS Y PARTIDAS, BOMPER TRASERO GOLPEADO Y CON FISURA, SUJETO A POLITICAS DE COMPANIA DE SEGURIDAD. NUESTRO ANALISIS REALIZADO NO SE HALLARON INCONSISTENCIAS EN NUESTRAS BASES DE DATOS, SE SUGIERE SOLICITAR EL CERTIFICADO DE TRADICION PARA DESCARTAR, MULTAS, EMBARGOS Y OTROS, REALIZAR VERIFICACION DE HISTORICOS DE MANTENIMIENTO POR KILOMETRAJE, PARA EFECTOS DE ASEGURABILIDAD Y/O COMERCIALIZACION SE SUGIERE CONFIRMAR DOCUMENTOS E HISTORIAL COMPLETO ANTE ENTIDADES DE CONTROL CORRESPONDIENTES,

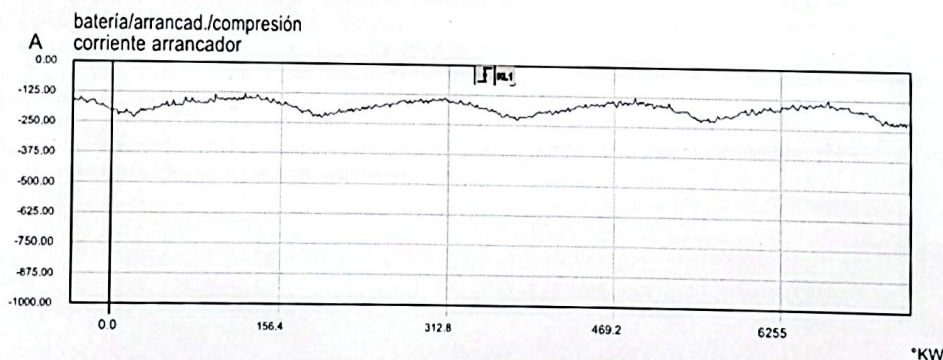
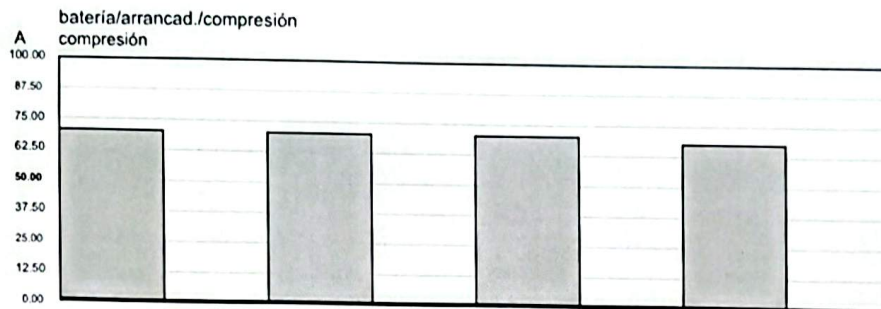
## Prueba: Batería/arrancador /compresión

**OBJETIVO DE LA COMPRESIÓN RELATIVA:** La compresión relativa se calcula a partir del consumo de corriente del motor de arranque, se realiza la comparación de consumo de corriente entre los cilindros y el valor de diferencia entre el cilindro que registra mayor valor y el de menor valor, no debe superar el 20% del promedio del resultado de todos los cilindros.

Motor con valores de compresión relativa de 65.2 - 64.2 - 64.2 - 60.2 Amperios, la diferencia de estos es inferior del 20%, registrando valor de diferencia entre el de mayor valor y menor valor de 5 Amperios equivalente al 8%; esto me indica que el motor se encuentra en parámetros normales de funcionamiento.
