No. DE SERVICIO **P008523001239**

| TIPO | 3 (4) TOURING MHEV TP 2000CC 7AB | SERVICIO | PARTICULAR |

| SERVICIO SOLICITADO | PERITAJE DIAMANTE LIVIANO HIBRIDO | | | |

# REVISIÓN PUNTO A PUNTO

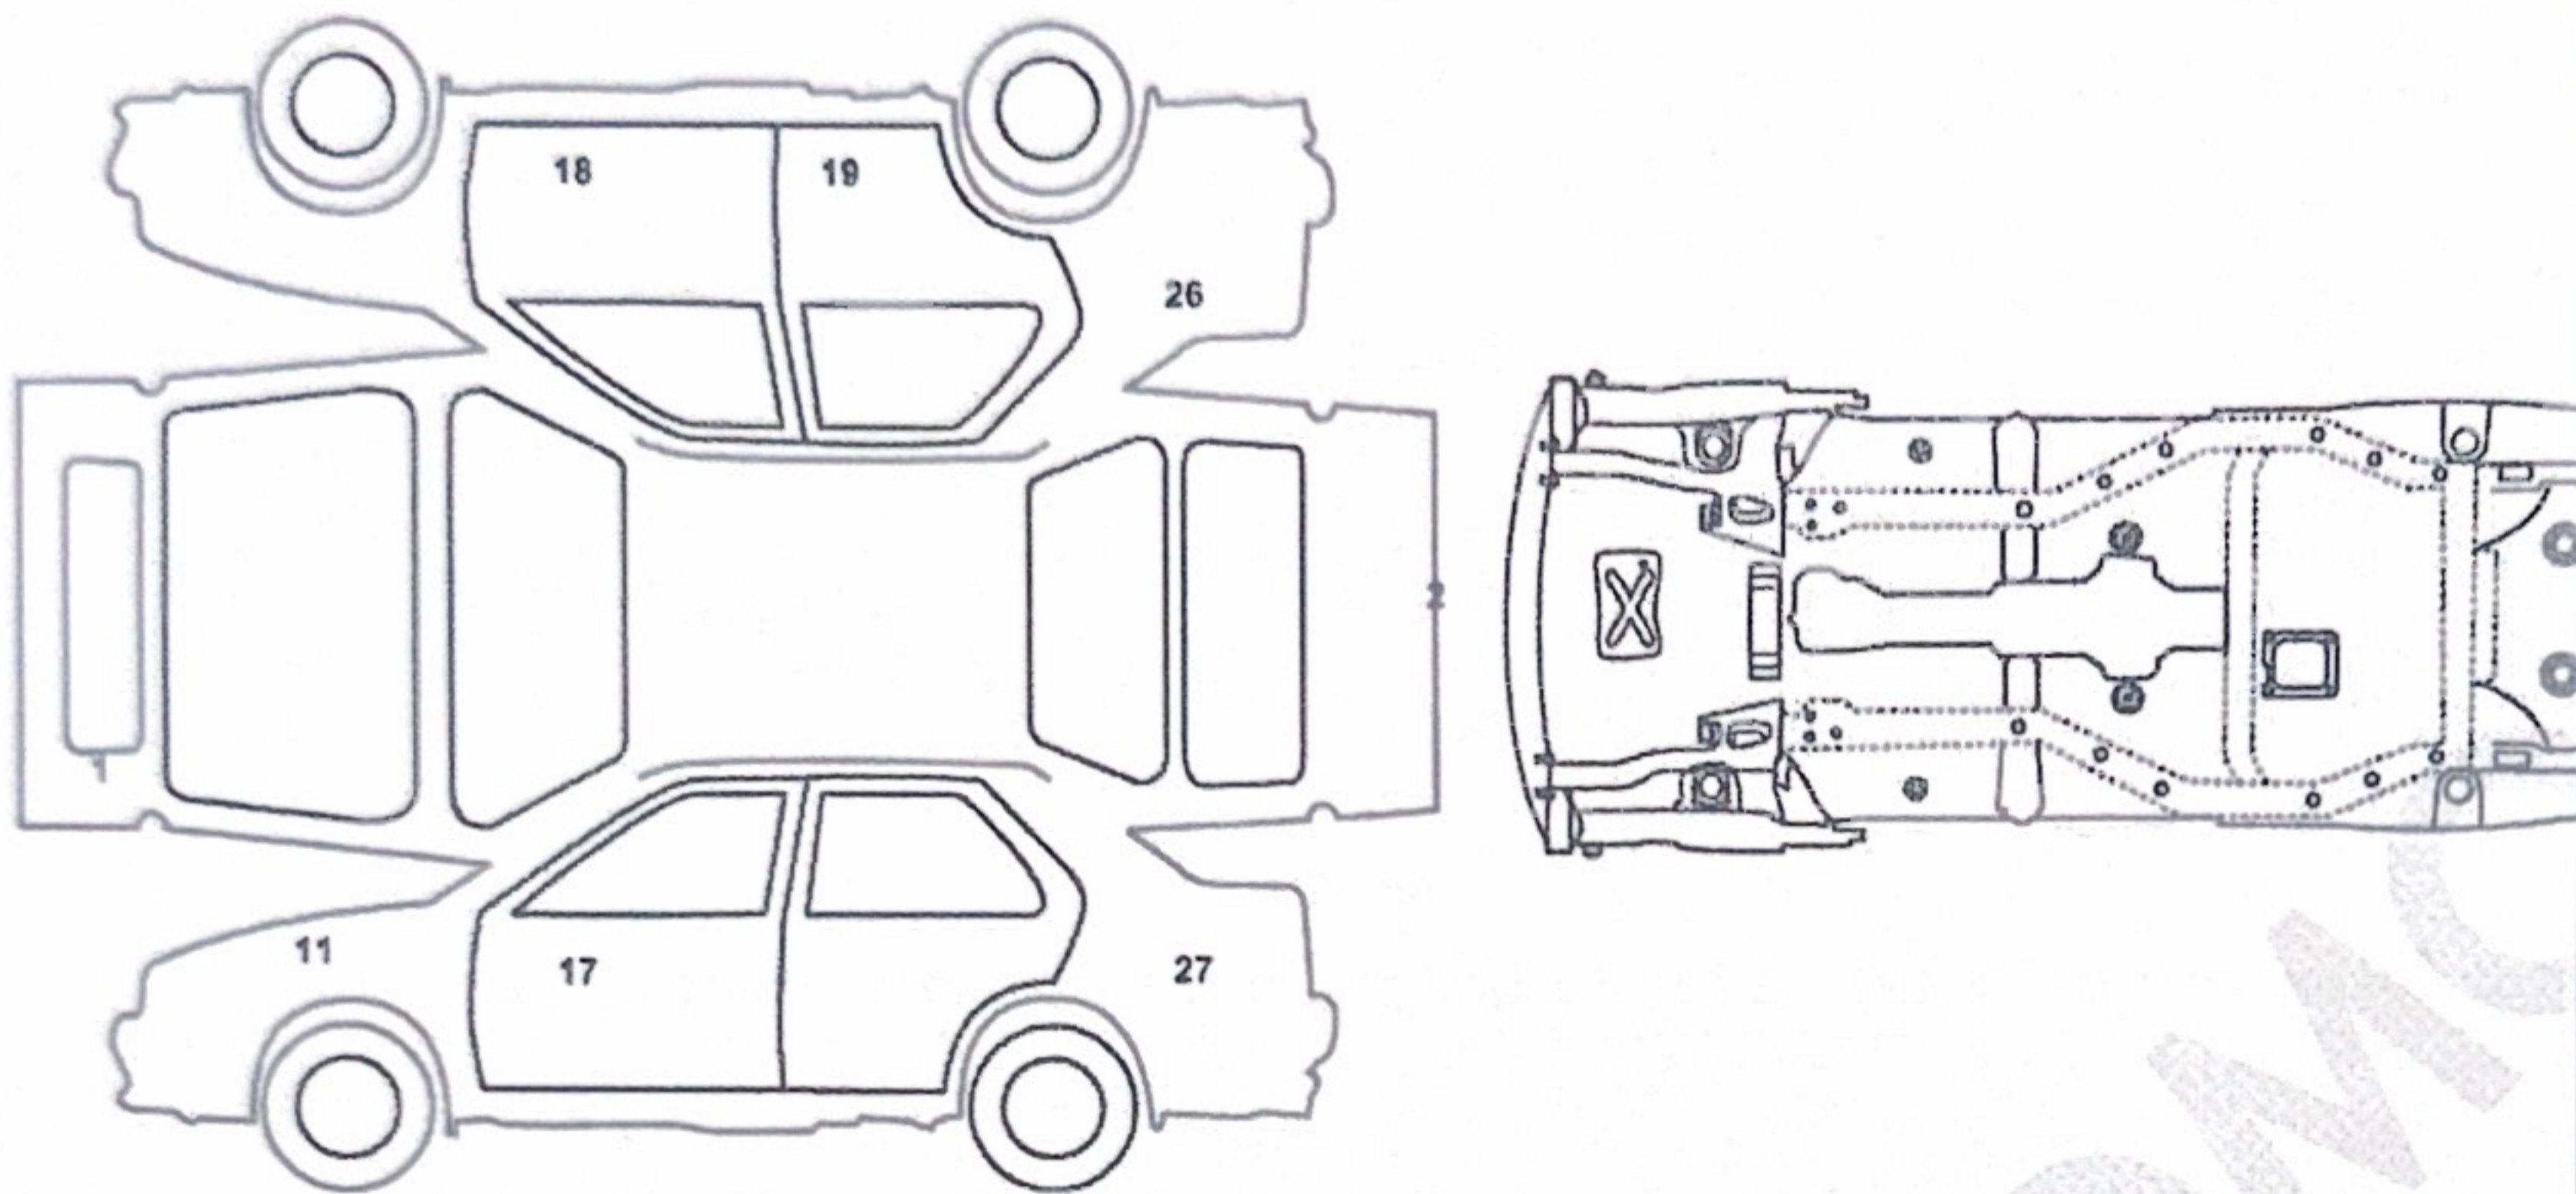
Revisión Visual

CARROCERIA - EXTERIOR

99,50%

| 1 BOMPER DELANTERO | RAYON |
| 2 BOMPER TRASERO | BUENA REPARACION |
| 11 GUARDAFANGO IZQ. | BUENA REPARACION |
| 17 PUERTA DEL IZQ. | REPINTADO |
| 18 PUERTA DELANTERA DER. | REPINTADO |
| 19 PUERTA TRASERA DER. | REPINTADO |
| 20 PUERTA TRASERA IZQ. | REPINTADO |
| 26 STOP DERECHO | RAYADO |
| 27 STOP IZQUIERDO | RAYADO |

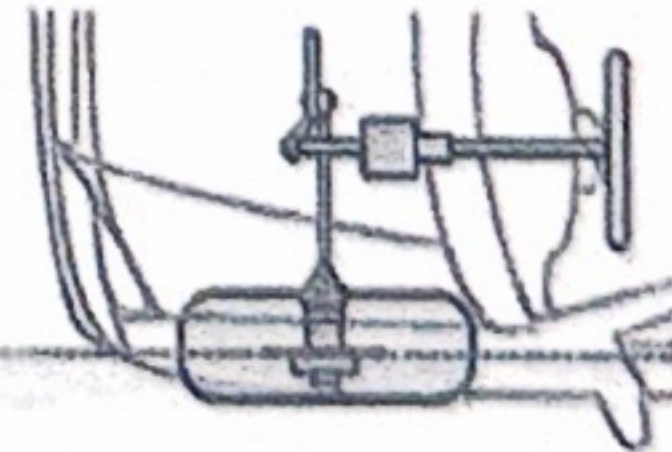
ALINEACION

<-6 y/o >6    (-)6(-)10<->(+6)(+)10    <-10 y/o >10

Desviación del Vehículo en metros por kilometro

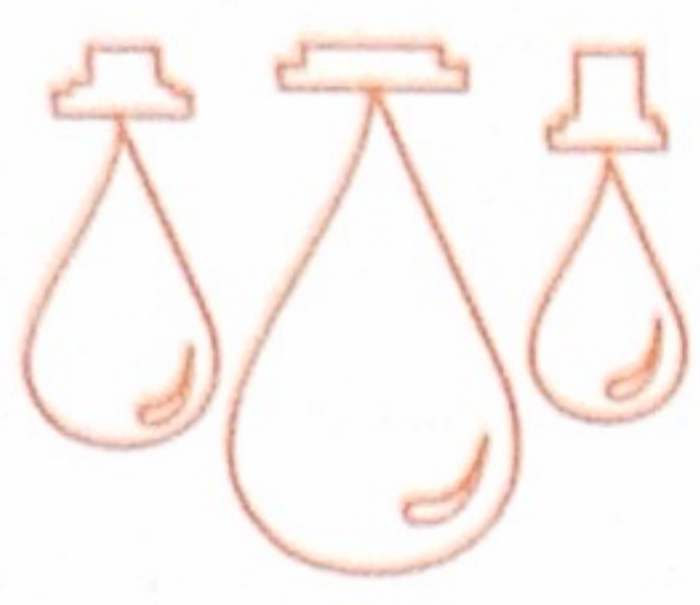
### Fugas de Fluidos

- ACEITE COMPRESOR A/A NO
- AMORTIGUADORES NO
- BOMBA EMBRAGUE NO
- TRANSMISION/DIFERENCIAL NO

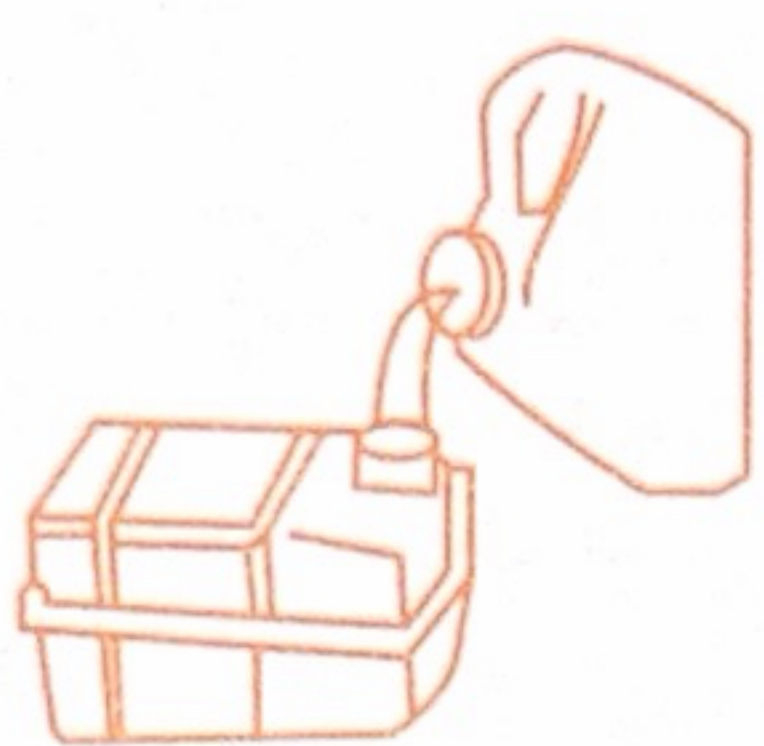
### Niveles de Fluidos

- ACEITE MOTOR NORMAL
- DIRECCION HIDRAULICA NORMAL
- EMBRAGUE HIDRAULICO NO APLICA
- LAVAPARABRISAS BAJO
- LIQUIDO DE FRENOS NORMAL
- REFRIGERANTE NORMAL

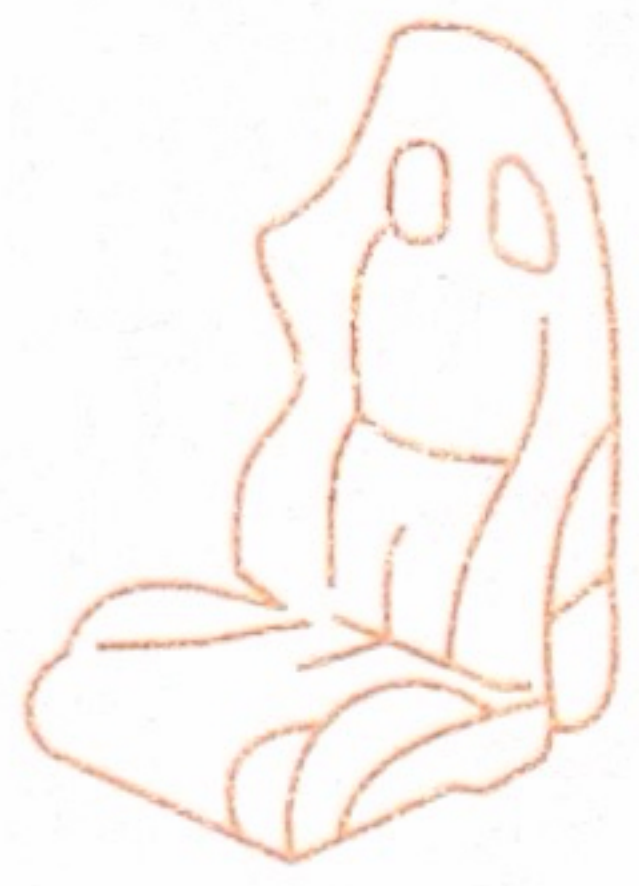
### Tapicería

- ALFOMBRA PISO BUENO
- BANDEJA PORTAOBJETOS BUENO
- CARTERAS PUERTAS BUENO
- CINTURON DE SEGURIDAD BUENO
- CONSOLA CENTRAL BUENO
- FUNCION ASIENTOS DELANTEROS BUENO
- GUANTERA BUENO
- MILLARE BUENO
- PARASOLES BUENO
- TAPICERIA ASIENTOS BUENO
- TAPICERIA TECHO BUENO

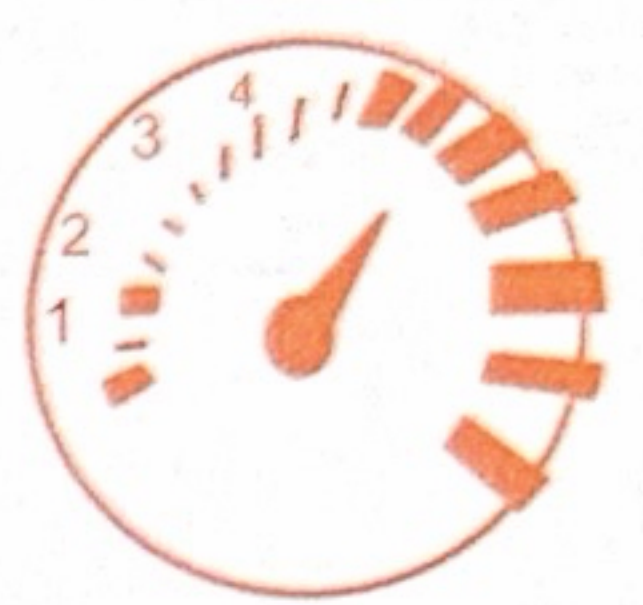
### Equipo Eléctrico

- AIRE ACONDICIONADO BUENO
- BLOQUEO CENTRAL BUENO
- CALEFACCION BUENO
- ELEVAVIDRIOS ELECTRICOS BUENO
- ESPEJOS ELECTRICOS BUENO
- INDICADOR TEMPERATURA BUENO
- LIMPIABRISAS DELANTERO BUENO
- LIMPIABRISAS TRASERO NO APLICA
- PITO BUENO
- RADIO BUENO
- RELOJ BUENO
- TACOMETRO BUENO

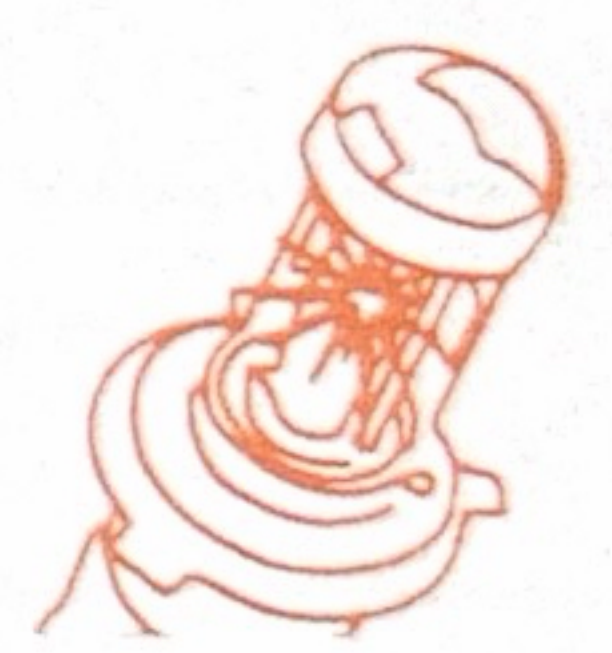
### Luces

- ALTAS BUENO
- ANTINIEBLA BUENO
- BAJAS BUENO
- COCUYOS BUENO
- DIRECCIONALES BUENO
- ESTACIONAMIENTO BUENO
- EXPLORADORAS BUENO
- FRENO BUENO
- LUZ TECHO BUENO
- PLACA BUENO
- REVERSO BUENO

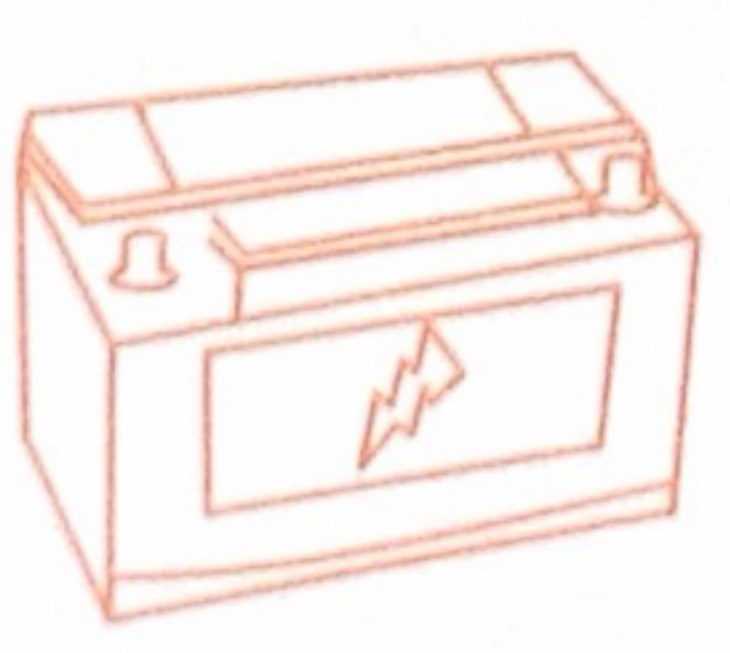
### Accesorios Motor

- AMORTIGUADORES CAPOT/BAUL NO APLICA
- CONVERSION GAS-GASOLINA NO APLICA
- CORREA ACCESORIOS BUENO
- RADIADOR BUENO

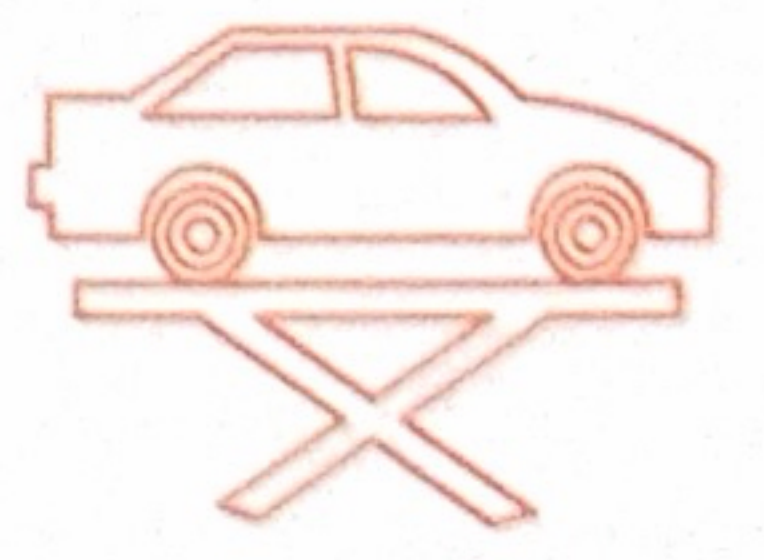
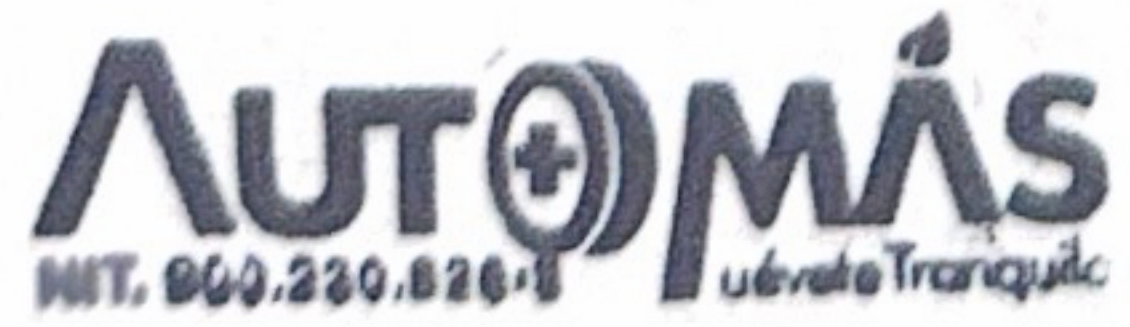
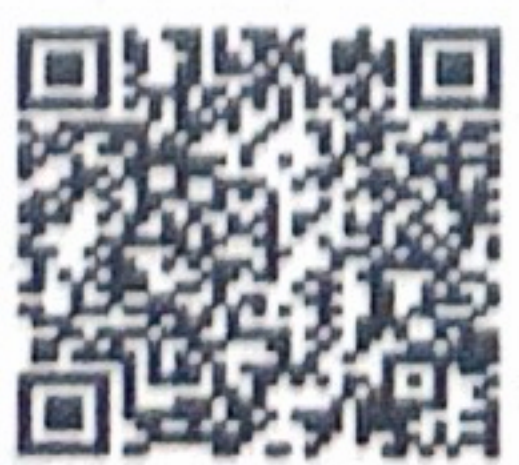
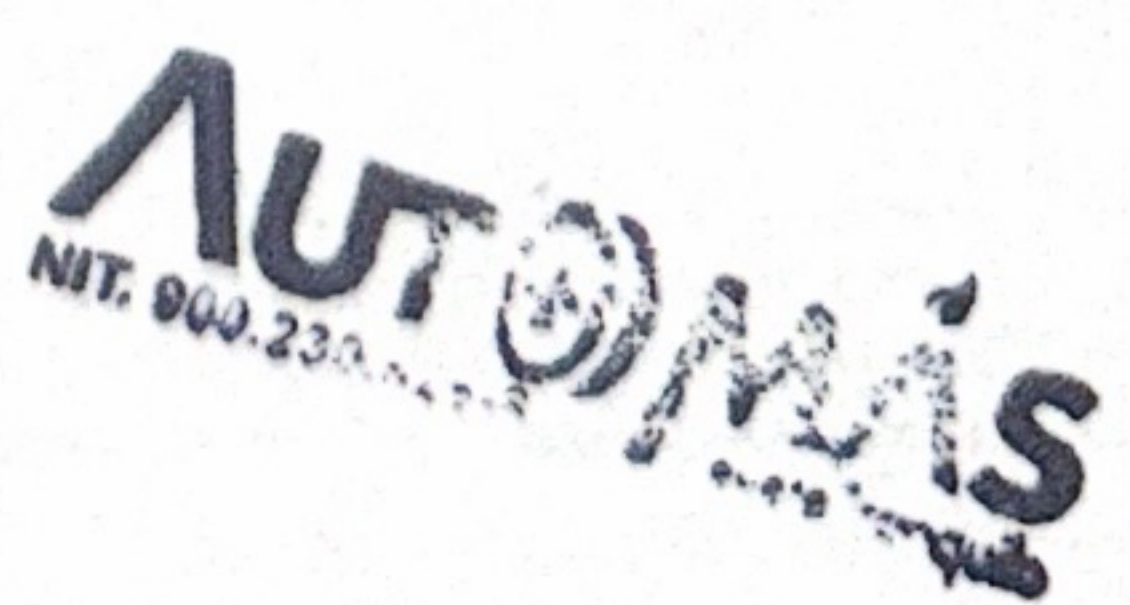
### Partes Bajas

- BUJES ESTABILIZADORA BUENO
- BUJES TIJERAS BUENO
- CATALIZADOR BUENO
- CRUCETAS NO APLICA
- CUNA MOTOR BUENO
- GUARDAPOLVOS BRAZO AXIAL BUENO
- GUARDAPOLVOS EJES BUENO
- PROTECTORES INF. REGULAR
- SILENCIADOR BUENO
- TIJERAS BUENO
- TUBO EXHOSTO BUENO

NOVEDADES DE INSPECCIÓN : ; ; ; SISTEMAS DE SEGURIDAD ORIGINALES HASTA LA FECHA DE INSPECCION; VEHICULO PRESENTA LEVES GOLPES Y RAYONES EN PROTECTORES INFERIORES, LEVES SUMIDOS Y RAYONES EN PIEZAS DE CARROCERIA, RINES RAYADOS, GUARNECIDOS RAYADOS Y TAPICERIA SUCIA, RETOQUES EN PINTURA VEHICULO NO SUPERA LA VELOCIDAD MAXIMA PERMITIDA 50 KM/H, SE RECOMIENDA REALIZAR MANTENIMIENTOS PREVENTIVOS A COMPONENTES DE CAJA SUSPENSION Y FRENOS SEGUN FABRICANTE

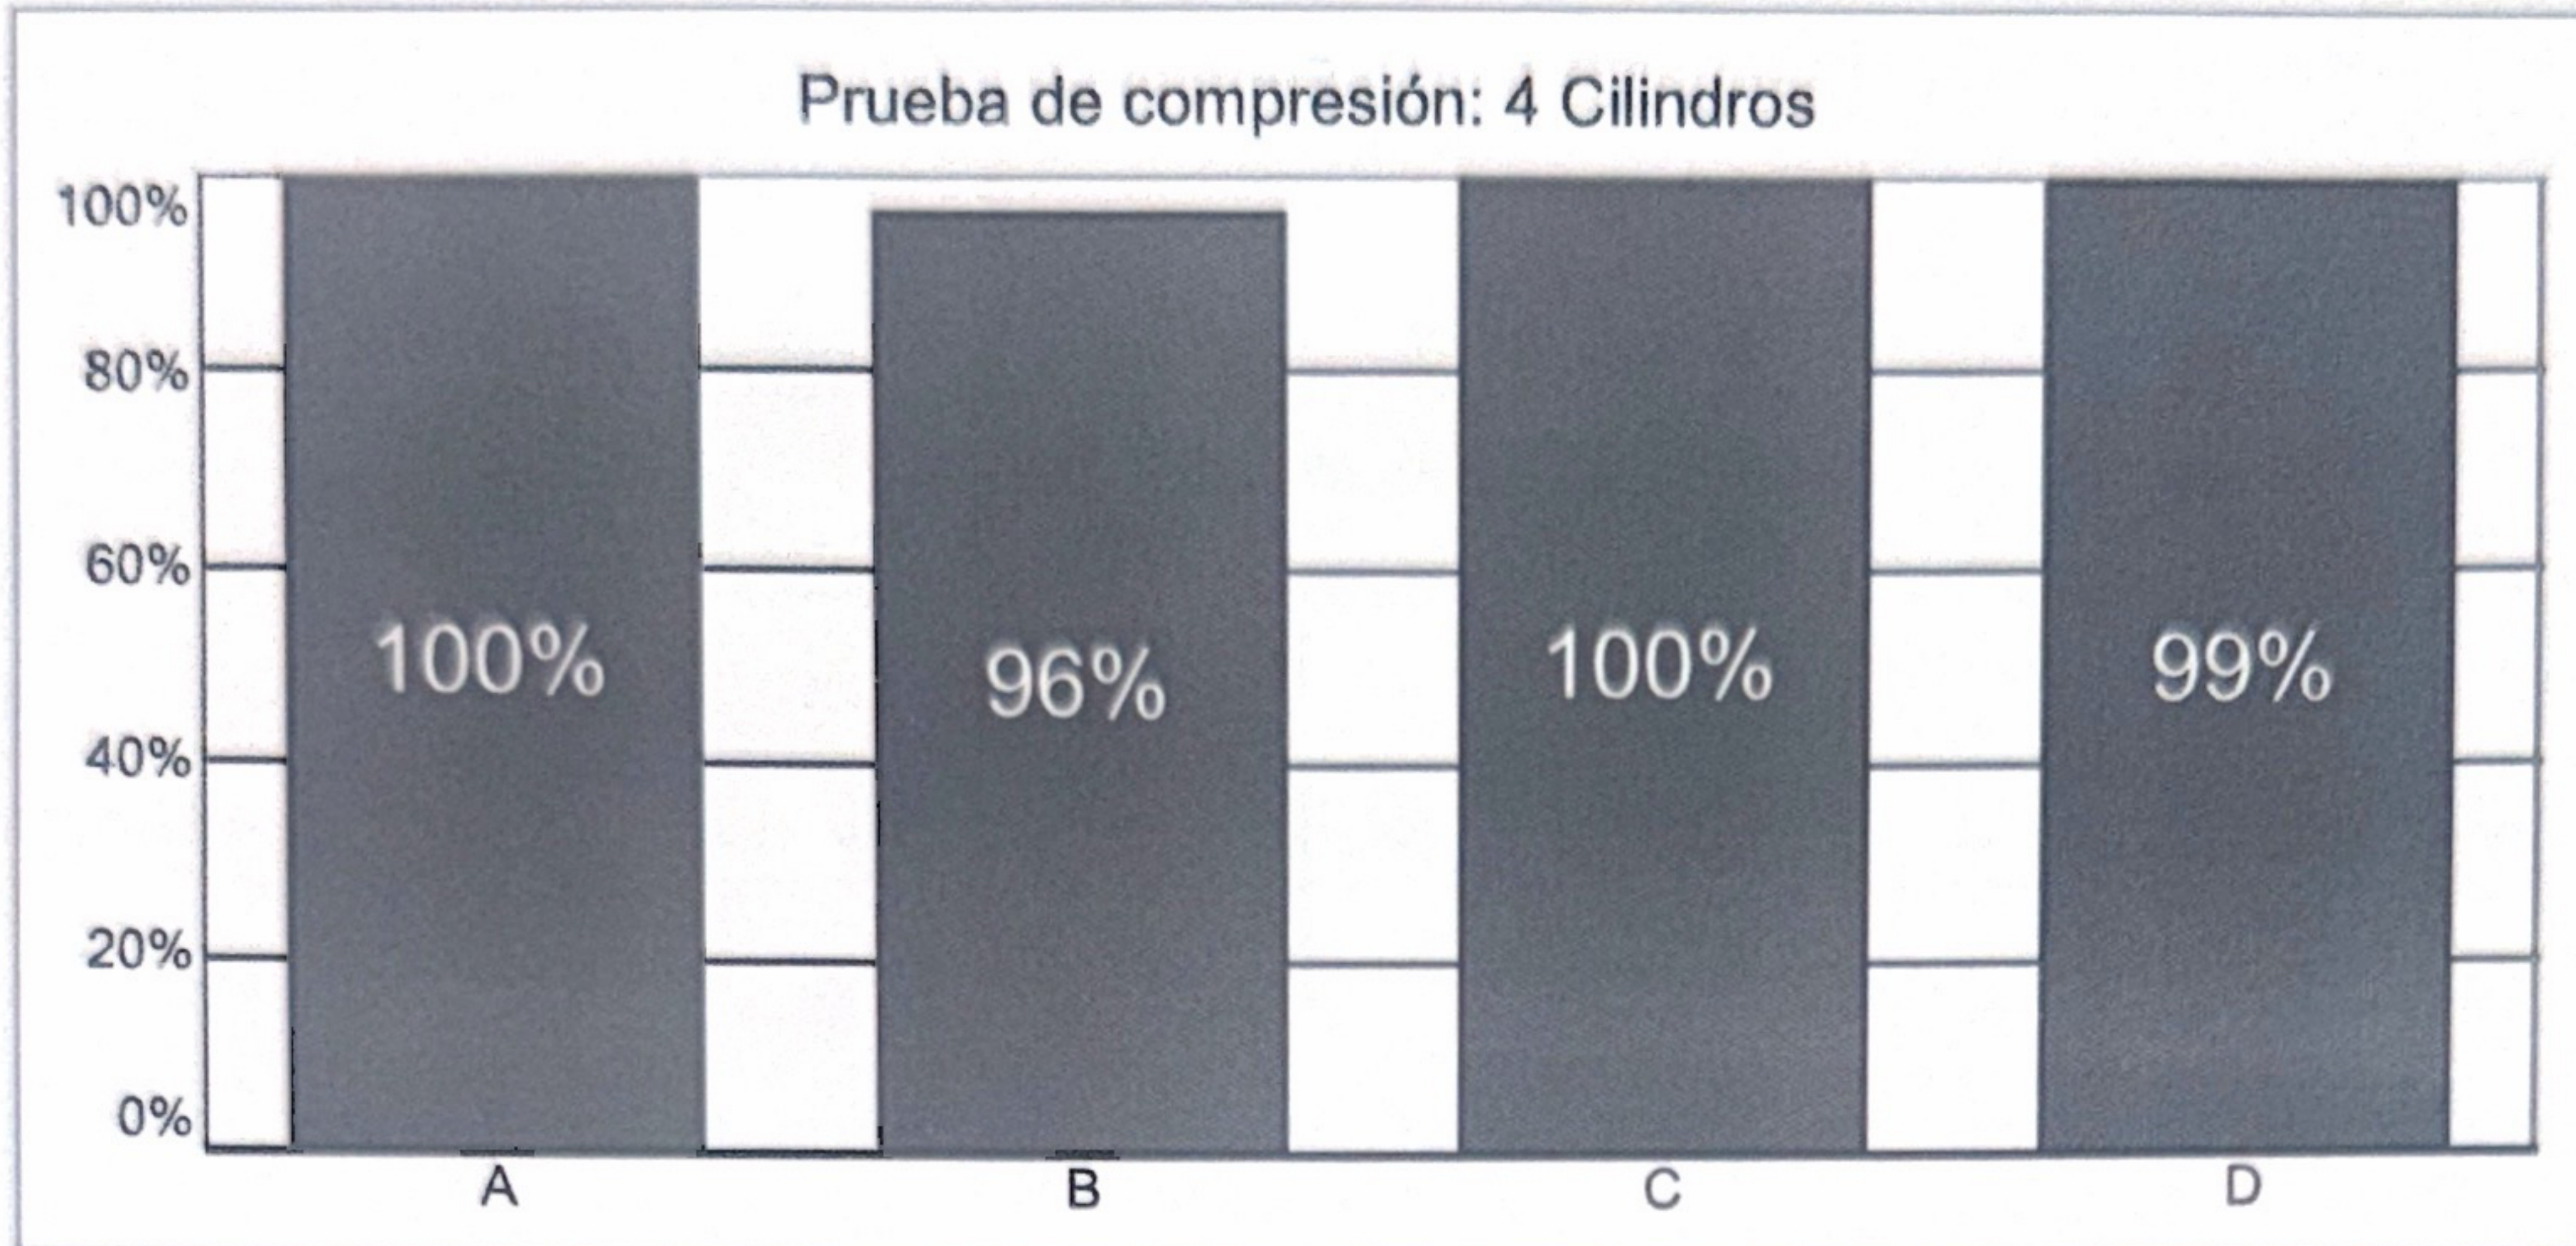
Prueba de compresión

NIO622: EL RESULTADO DE LA PRUEBA DE COMPRESIÓN RELATIVA REALIZADA AL MOTOR, INDICA UNA DIFERENCIA DE 4%, ENTRE LOS CILINDROS. TENIENDO EN CUENTA QUE LA MÁXIMA DIFERENCIA ENTRE LA MEDICIÓN NO DEBE SUPERAR EL 15%. SE RECOMIENDA SEGUIR LAS INDICACIONES DE MANTENIMIENTO PREVENTIVO QUE SE DETALLAN EN EL MANUAL DEL FABRICANTE SEGÚN EL KILOMETRAJE RECORRIDO.

AL MOMENTO DE LA PRUEBA EL MOTOR NO PRESENTA FUGAS DE FLUIDOS.
