Revisión de motor y caja de velocidades Autosura

Nro. De registro: 133092642

Fecha: sábado, 20 de diciembre de 2025
 Vehículo: Mazda Cx30 2022
 Kilometraje: 36594
 Placa: JZV125

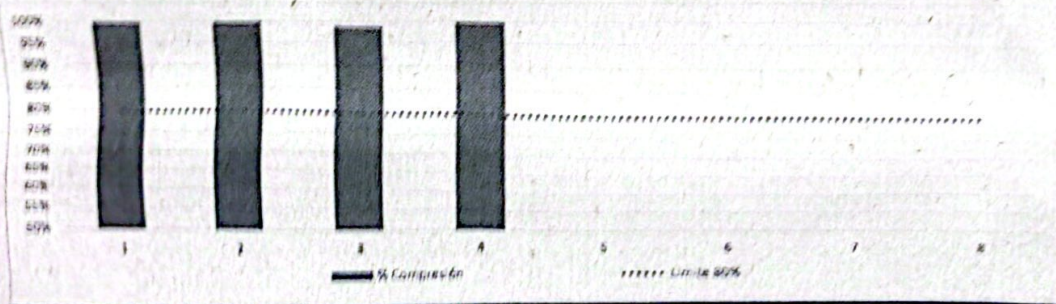
Prueba de compresión de cilindros

% Compresión

| Cilindro 1 | Cilindro 2 | Cilindro 3 | Cilindro 4 | Cilindro 5 | Cilindro 6 | Cilindro 7 | Cilindro 8 |
| 100% | 100% | 99% | 100% | NA | NA | NA | NA |

Motor no presenta pérdidas de presión considerables que puedan afectar su funcionamiento.

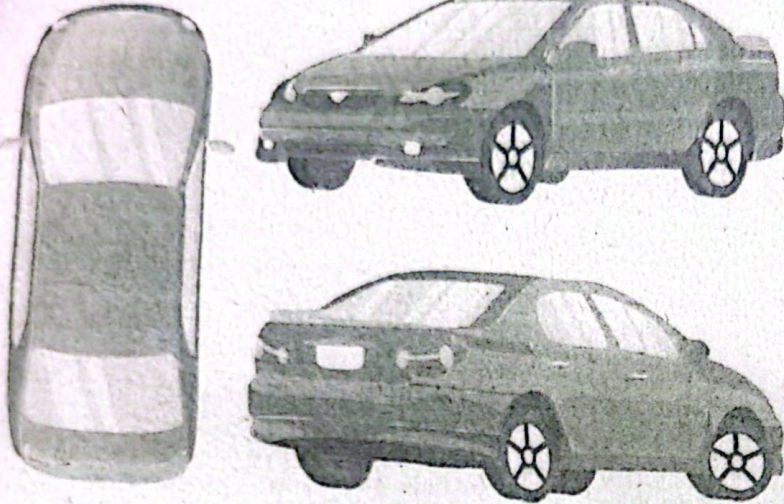
CARROCERÍA

| Detalle | Estado |
|---|---|
| RINES | RAYADO |

NO SE REVISÓ PINTURA POR PAPEL ADHESIVO. TESTIGO DE MANTENIMIENTO ENCENDIDO
