Informe de peritaje básico

EIO642

Fecha	Sede	Servicio
2026-05-11	AUTOS SURA MALL RIO 10	PERITAJE BÁSICO

Línea: X4 [F26] XDRIVE28I M EDITION - TP 2000CC T CT TC

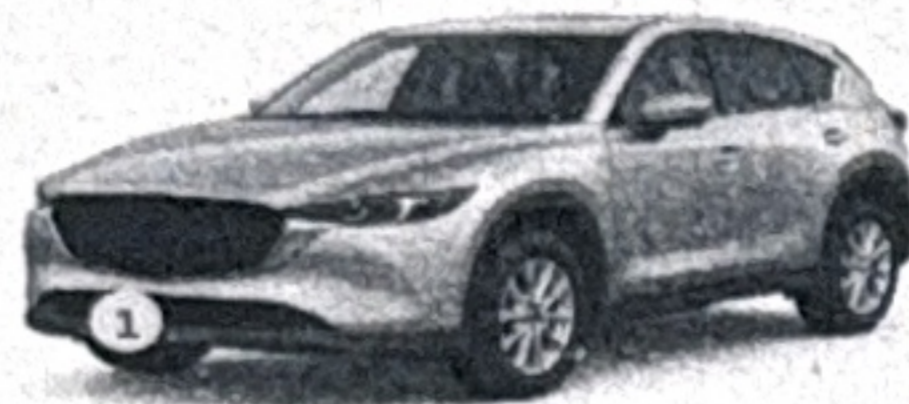
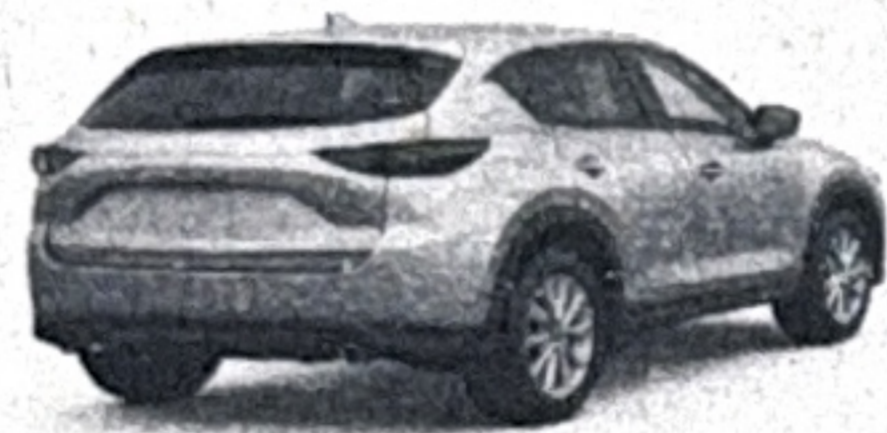
Costado izquierdo:	BUENO
Estribo izquierdo:	BUENO
Retrovisor izquierdo:	BUENO
Paral central izquierdo:	BUENO
Puerta trasera izquierda:	RAYADO LEVE
Vidrio costado izquierdo:	BUENO
Puerta delantera izquierda:	SUMIDO
Vidrio puerta trasera izquierda:	BUENO
Guardafango delantero izquierdo:	BUENO
Vidrio puerta delantera izquierda:	BUENO
Direccional de retrovisor izquierdo:	BUENO

Costado derecho:	REMOVIDO - MAL REPARADO POR REMOSION
Estribo derecho:	MAL REPARADO POR REMOSION
Retrovisor derecho:	BUENO
Paral central derecho:	BUENO
Puerta trasera derecha:	REMOVIDO - REPINTADO - SUMIDO
Vidrio costado derecho:	BUENO
Puerta delantera derecha:	SUMIDO
Vidrio puerta trasera derecha:	BUENO
Guardafango delantero derecho:	REMOVIDO - MAL REPINTADO
Vidrio puerta delantera derecha:	BUENO
Direccional de retrovisor derecho:	BUENO

Capó:	REMOVIDO - MAL REPINTADO
Antena:	TIENE
Capota:	BUENO
Boceles:	BUENO
Persiana:	BUENO
Exploradoras:	BUENO
Farola derecha:	BUENO
Portaequipajes:	BUENO
Farola izquierda:	BUENO
Faldón parallamas:	BUENO
Paragolpes delantero:	REMOVIDO - REPINTADO - DESCUADRADO
Panorámico delantero:	PICADO
Análisis morfológico:	
Paral panorámico derecho:	BUENO
Paral panorámico izquierdo:	BUENO

Compuerta:	REPINTADO PARCIAL
Stop derecho:	BUENO
Stop izquierdo:	BUENO
Spoiler trasero:	BUENO
Vidrio compuerta:	BUENO
Faldón delantero:	BUENO
Llanta de repuesto:	NO TIENE
Paragolpes trasero:	REPINTADO - SUMIDO - RAYADO LEVE
