No. DE SERVICIO **P014207004820**

| TIPO | CAYENNE (3) (FL) E-HYBRID TP 3000CC T V6 | SERVICIO | PARTICULAR |

| N° INSPECCION | 4604882 | TURNO | 1 |

**Revisión Visual**

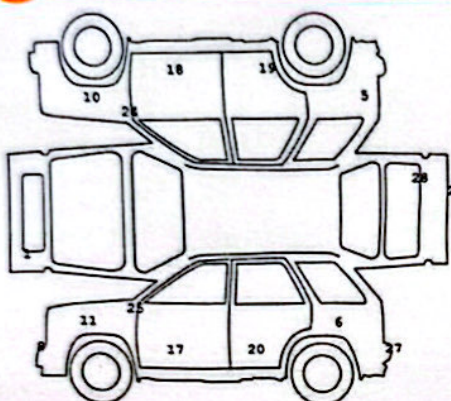
| ESTRUCTURA - CHASIS | | 100,00 % |
|---|---|---|
| 10 ESTRIBO DERECHO | RAYON | |
| 11 ESTRIBO IZQUIERDO | RAYON | |

| CARROCERIA - EXTERIOR | | 84,10% |
|---|---|---|
| 1 BOMPER DELANTERO | REGULAR | |
| 2 BOMPER TRASERO | RAYON | |
| 3 COSTADO DERECHO | MAL REPINTADO | |
| 4 COSTADO IZQUIERDO | RAYON | |
| 5 FAROLA IZQUIERDA | RAYADO | |
| 6 G/TANGO DEL DERECHO | RAYON | |
| 7 GUARDAFANGO IZQ. | RAYON | |
| 8 PUERTA DEL IZQ. | MAL REPINTADO | |
| 9 PUERTA DELANTERA DER. | MALA REPARACION | |
| 10 PUERTA TRASERA DER. | MALA REPARACION | |
| 11 PUERTA TRASERA IZQ. | RAYON | |
| 12 RETROVISOR DER. | RAYON | |
| 13 RETROVISOR IZQ. | RAYON | |
| 14 STOP IZQUIERDO | RAYADO | |
| 15 TAPA BAUL/COMPUERTA | BIEN REPINTADO | |

NOVEDADES DE INSPECCION : 1111 ASEGURABILIDAD SUJETA A POLITICAS DE ACEPTACION DE LA ASEGURADORA; NO SE EFECTUO MARCACION DE SEGURIDAD; REVISADO; SISTEMAS DE SEGURIDAD ORIGINALES HASTA LA FECHA DE INSPECCION; TERMINAR ACABADOS EN PIEZAS DE CARROCERIA; GUARDA POLVO EJE IZQUIERDO EN MAL ESTADO; RUIDO INUSUAL EN RIN DELANTERO IZQUIERDO; REVISAR NOVEDAD EN EL TALLER DE LA MARCA

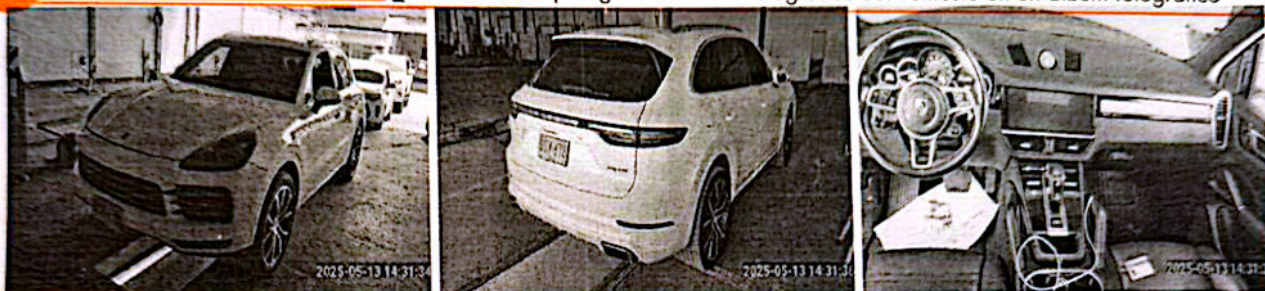
## Fotos

RAYON EN RUIN Y RIN TRASERO DERECHO SUMIDO, SEGUIR RUTINAS DE MANTENIMIENTO PREVENTIVO COMO LO INDICA EL MANUAL DEL FABRICANTE
