N° 5137

GBT804		FECHA	27/06/2025
		MODELO	2019
CLIENTE	PARTICULAR	COLOR	BLANCO
MARCA	LAND ROVER DISCOVERY	KM	103156
CLASE - TIPO -cc	CAMPERO CABINADO 2.0	TRANSM	AUTOMATICA
COMBUSTIBLE	GASOLINA	SERVICIO	PARTICULAR
MATRICULADO	BOGOTA	SISTEMA GNV	NO
		PASO X PISTA	NO

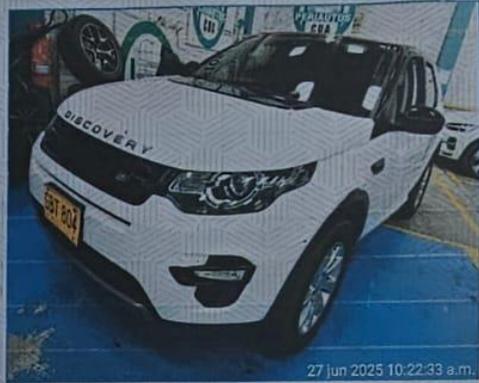
ESTADO GENERAL	%
LATONERIA	98
ESTRUCTURA	100
CHASIS	100
PINTURA	95
MOTOR	NA
ANTECEDENTES	NA

BOMPER DELANT rayon

GUARADABARROS Arreglo Bueno

COSTADO DERECHO rayon

- NO SE REALIZA PRUEBA DE MOTOR
- PARALES, MARCOS DE CARROCERIA Y CHASIS ORIGINALES
- PINTURA DE GUARDABARROS IZQUIERDO REGULAR
- CAJA Y CLUTCH BUENOS AL MOMENTO DE LA INSPECCION
- AJUSTE DE INTERIORES Y EXTERIORES BUENOS
- GUARDAPOLVO PLASTICO DELANTERO IZQUIERDO ARREGLO REGULAR PARTE BAJA DELANTERA
- VEHICULO NO PRESENTA FUGAS
- A/A Y CALEFACCION BUENOS
- PILOTOS Y TESTIGOS DE TABLERO SIN NOVEDADES
