No. DE SERVICIO    **P034070000249**

| TIPO | SANDERO (FL) DYNAMIQUE MT 1600CC 8V | SERVICIO | PARTICULAR |

| SERVICIO SOLICITADO | Peritaje Liviano + LTA + Prueba Motor Compresión Nivel 1 | | | |
| RESULTADO | VEHICULO EN ESTANDAR | | | |

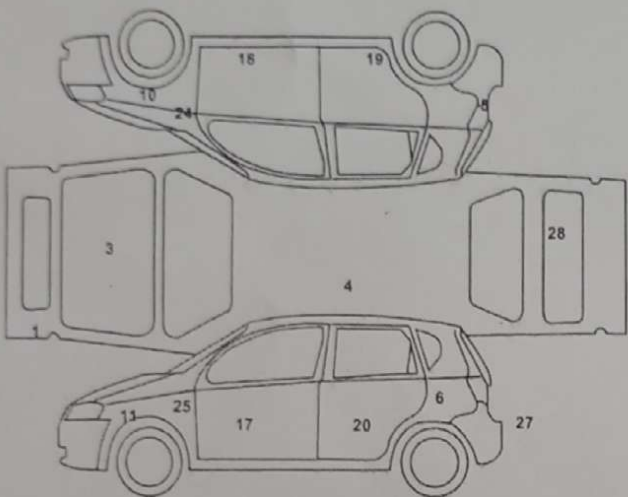
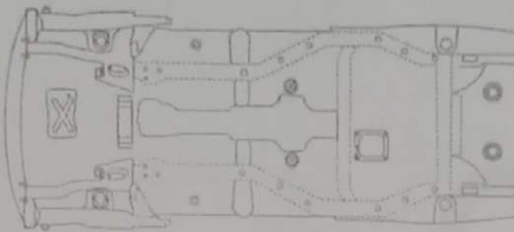
Revisión Visual

ESTRUCTURA - CHASIS

100,00 %

CARROCERÍA - EXTERIOR

74,80%

- 1 BOMPER DELANTERO
- 2 BOMPER TRASERO
- 3 CAPOT
- 4 CAPOTA
- 5 COSTADO DERECHO
- 6 COSTADO IZQUIERDO
- 10 G/FANGO DEL DERECHO
- 11 GUARDAFANGO IZQ.
- 17 PUERTA DEL IZQ.
- 18 PUERTA DELANTERA DER
- 19 PUERTA TRASERA DER
- 20 PUERTA TRASERA IZQ.
- 24 RETROVISOR DER
- 25 RETROVISOR IZQ.
- 27 STOP IZQUIERDO
- 28 TAPA BAUL/COMPUERTA

- REGULAR
- REGULAR
- BIEN REPINTADO
- BIEN REPINTADO
- DEF. MEDIA
- DEF. MEDIA
- MALA REPARACION
- MALA REPARACION
- RAYON
- MALA REPARACION
- REGULAR
- RAYON
- RAYON
- RAYON
- TALCO FISURADO
- BIEN REPINTADO

FUGA DE FLUIDOS

90,00%

30 FUGA ACEITE MOTOR SI

PINTURA

84,00%

- 36 IMPUREZAS
- 38 PIEL DE NARANJA

- DE 1 A 4 PIEZAS
- DE 1 A 4 PIEZAS

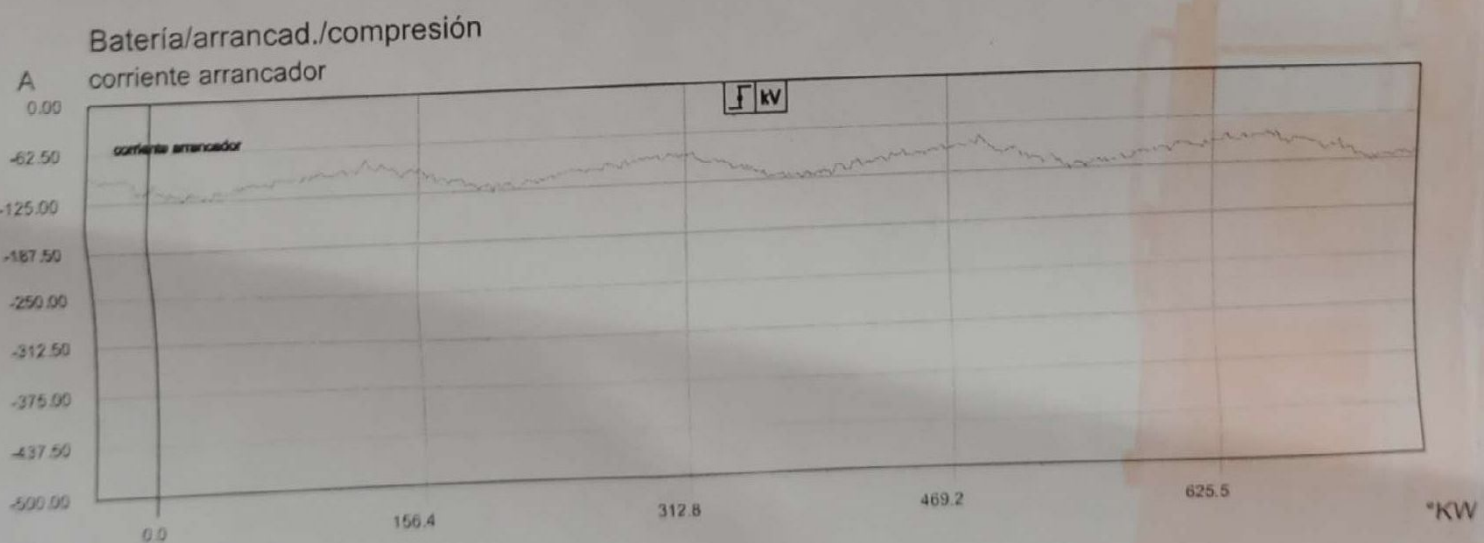
**Prueba: Batería/arrancad./compresión**

| Resultado | Unidad | Mín. | Máx. | Medido |
| número revoluciones | 1/min | --- | --- | 409 |
| tensión de batería | V | --- | --- | 12.5 |
| corriente arranc.CH1 | A | --- | --- | -103.1 |
