En el Centro de Servicios de Autos SURA, te ofrecemos revisiones según tus necesidades. En este informe podrás visualizar de forma detallada los resultados del servicio, de acuerdo a la revisión que se le realizó a tu carro.

### INFORMACIÓN DEL VEHÍCULO REVISADO

Marca SUZUKI VITARA GL MT 1600CC 2AB ABS 4X2	Número de placa LSR462	Kilometraje 73049	Modelo 2023
---	---------------------------	----------------------	----------------

Centro de servicios CALI	Fecha del servicio 2025/08/14
-----------------------------	----------------------------------

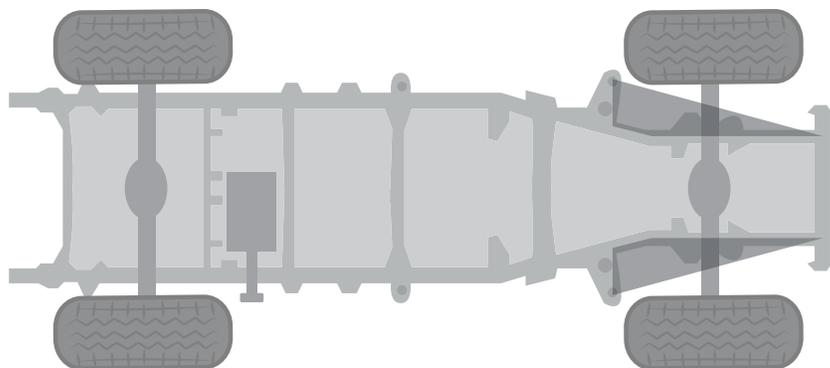
## CHASIS

Número	Estado
1	BIENO
2	BIEN REPARADO
3	BIEN REPARADO POR REMOCIÓN
4	BUENO
5	CORROÍDO
6	CUARTEADO
7	DESENGRAFE
8	FISURADO
9	GOLPE LEVE
10	GOLPEADO
11	MAL REPARADO
12	MALO
13	NO REALIZADA
14	NO TIENE
15	RAYADO
16	REGULAR
17	REMOVIDO
18	REPINTADO
19	REPINTADO PARCIAL
20	REVISAR FUGAS
21	SUMIDO
22	TIENE

Detalle	Estado
ESTRIBO DERECHO	BUENO
ESTRIBO IZQUIERDO	BUENO
PISOS CARROCERIA	BUENO
BASE CAJA DIRECCIÓN	BUENO
BASE TIJERA DERECHA	BUENO
BASE TIJERA IZQUIERDA	BUENO
TRAVIESA INFERIOR	BUENO
MARCO FRONTAL	BUENO
CARTER	BUENO
CUNA MOTOR	BUENO
DESFASE DIAGONALES CHASIS	NO TIENE

Detalle	Estado
DESFASE DIAGONALES BASES TIJERA	NO TIENE
GUARDAPOLVO METALICO DERECHO	BUENO
GUARDAPOLVO METALICO IZQUIERDO	BUENO
GUARDAPOLVO PLASTICO DERECHO	BUENO
GUARDAPOLVO PLASTICO IZQUIERDO	BUENO
LARGUERO DERECHO	BUENO
LARGUERO IZQUIERDO	BUENO
PUENTE	BUENO
TIJERA DELANTERA DERECHA	BUENO
TIJERA DELANTERA IZQUIERDA	BUENO
PANEL PARALLAMAS	BUENO

Detalle	Estado
TORRE DELANTERA DERECHA	BUENO
TORRE DELANTERA IZQUIERDA	BUENO
DESFASE DIAGONALES A TRAVIESA INF	NO TIENE
PANEL TRASERO	BUENO
PISO BAUL	BUENO
TANQUE GASOLINA	BUENO
TIJERA TRASERA DERECHA	BUENO
TIJERA TRASERA IZQUIERDA	BUENO
SOPORTE MUELLE TRASERO DERECHO	NO TIENE
SOPORTE MUELLE TRASERO IZQUIERDO	NO TIENE

LLANTAS 7MM

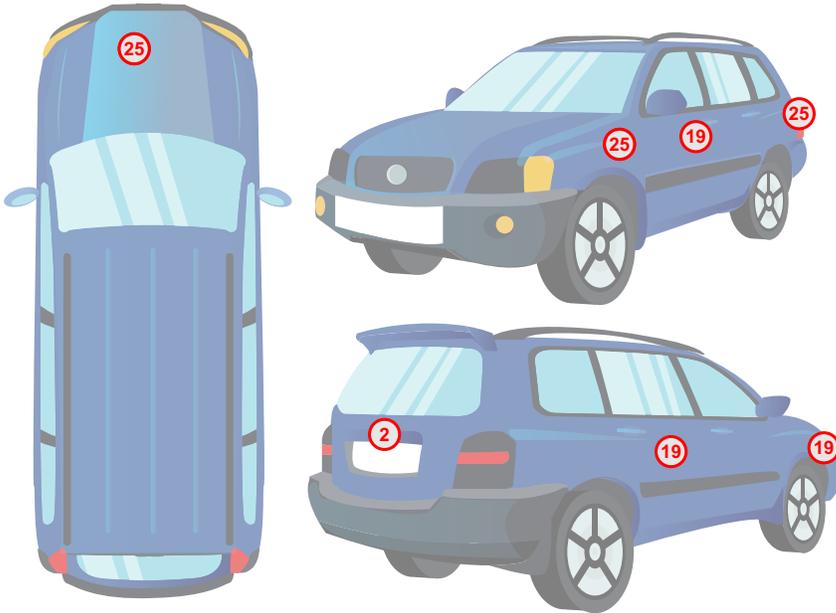
# CARROCERÍA

Número	Estado
1	BIEN
2	BIEN REPARADO
3	BIEN REPARADO POR REMOCIÓN
4	BUENO
5	CORROÍDO
6	CUARTEADO
7	DESCUADRADO
8	DESENGRAFE
9	FISURADO
10	GOLPE LEVE
11	GOLPEADO
12	MAL REPARADO
13	MAL REPARADO POR REMOSION
14	MAL REPINTADO
15	MALO
16	NO REALIZADA
17	NO TIENE
18	PINTURA MANCHADA
19	RAYADO
20	REGULAR
21	REMOVIDO
22	REPINTADO
23	REPINTADO PARCIAL
24	ROTO
25	SUMIDO

Detalle	Estado
ANTENA	TIENE
BOCELES	NO TIENE
BOCELES BOCA LLANTAS	TIENE
COCUYO DERECHO	TIENE
COCUYO IZQUIERDO	TIENE
ESPOILER DELANTERO	NO TIENE
LLANTA REPUESTO	TIENE
LUZ MEDIA DERECHA	TIENE
LUZ MEDIA IZQUIERDA	TIENE
PLUMILLA TRASERA	TIENE
PLUMILLAS DELANTERAS	TIENE
PORTAEQUIPAJES	NO TIENE
RETROVISOR DERECHO	TIENE
RETROVISOR IZQUIERDO	TIENE
RINES	TIENE
STOP ADICIONAL	TIENE
SUNROOF	NO TIENE
LUCES ALTAS	FUNCIONA
LUCES BAJAS	FUNCIONA
MOTOR ELÉCTRICO ESPEJO DERECHO	FUNCIONA
MOTOR ELÉCTRICO ESPEJO IZQUIERDO	FUNCIONA
TECHO	TIENE
LUZ DRL DERECHA(LUZ DE CIRCULACIÓN DIURNA)	NO TIENE
LUZ DRL IZQUIERDA (LUZ DE CIRCULACIÓN DIURNA)	NO TIENE
LUZ INTERMITENTE FAROLA DERECHA	FUNCIONA
LUZ INTERMITENTE FAROLA IZQUIERDA	FUNCIONA
INTERMITENTE LATERAL DELANTERA DERECHO	TIENE
INTERMITENTE LATERAL DELANTERA IZQUIERDO	TIENE

Detalle	Estado
SEGUNDA LLAVE	NO TIENE
AIRE ACONDICIONADO	TIENE
ASIENTOS DELANTEROS	FUNCIONA
ASIENTOS TRASEROS	BUENO
CINTURON SEGURIDAD	BUENO
CONTROL VIDRIOS	BUENO
ESPEJO RETROVISOR INTERNO	TIENE
ESPEJOS ELECTRICOS	BUENO
RADIO	ENCIENDE
SEGUROS ELECTRICOS	TIENE
TABLERO	BUENO
TAPIZADO PISO	BUENO
TAPIZADO PUERTAS DELANTERAS	BUENO
TAPIZADO PUERTAS TRASERAS	BUENO
TAPIZADO TECHO	BUENO
VIDRIOS ELÉCTRICOS	TIENE
DIRECCION HIDRAULICA	NO TIENE
MARCAACION DE SEGURIDAD	NO TIENE
RESISTENCIA DESEMPAÑANTE	TIENE
ESTRIBO DERECHO	BUENO
GUARDAFANGO DELANTERO DERECHO	RAYADO
COSTADO DERECHO	BUENO
PARAL CENTRAL DERECHO	BUENO
PUERTA DELANTERA DERECHA	BUENO
PUERTA TRASERA DERECHA	RAYADO
RUEDA LIBRE	NO TIENE
VIDRIO PUERTA DEL DER	BUENO
VIDRIO PUERTA TRAS DER	BUENO

Detalle	Estado
VIDRIO COSTADO DERECHO	BUENO
ESTRIBO IZQUIERDO	BUENO
GUARDAFANGO DELANTERO IZQUIERDO	SUMIDO
GUARDAFANGO DELANTERO IZQUIERDO	RAYADO
COSTADO IZQUIERDO	SUMIDO
PARAL CENTRAL IZQUIERDO	BUENO
PUERTA DELANTERA IZQUIERDA	RAYADO
PUERTA TRASERA IZQUIERDA	BUENO
VIDRIO PUERTA DEL IZQ	BUENO
VIDRIO PUERTA TRASERA IZQUIERDO	BUENO
VIDRIO COSTADO IZQUIERDO	BUENO
PARAGOLPES DELANTERO	RAYADO
CAPÓ	RAYADO
CAPÓ	SUMIDO
CAPOTA	BUENO
ESTRUCTURA FAROLA DERECHA	BUENO
ESTRUCTURA FAROLA IZQUIERDA	BUENO
PANORAMICO DELANTERO	PICADO
PARAL PANORAMICO DERECHO	BUENO
PARAL PANORAMICO IZQUIERDO	BUENO
PERSIANA	BUENO
ROMPENIEBLAS	TIENE
PANEL PARALLAMAS	BUENO
PARAGOLPES TRASERO	BIEN REPARADO
COMPUERTA	BIEN REPARADO
ESPOILER TRASERO	TIENE
STOP DERECHO	BUENO
STOP IZQUIERDO	BUENO
