No. DE SERVICIO  
P013278004281  
XXX

| TIPO | X3 (G01) xDrive20d TP 2000CC TD | SERVICIO | PARTICULAR |

| SERVICIO SOLICITADO | Peritaje Liviano + LTA + CMD + CIR + Diagnostico Scanner | | |
| RESULTADO | VEHICULO EN ESTANDAR | | |

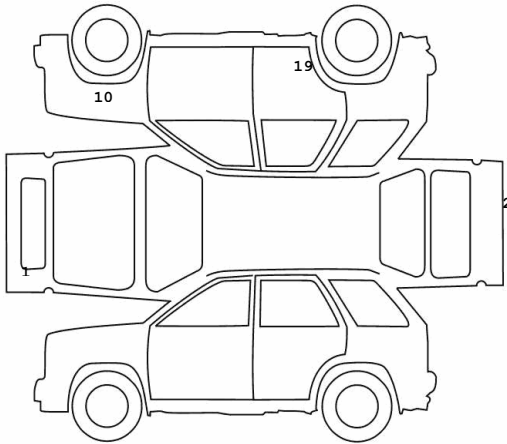
REVISIÓN VISUAL

- 1 BOMPER DELANTERO
- 2 BOMPER TRASERO
- 10 G/FANGO DEL DERECHO
- 19 PUERTA TRASERA DER.

BIEN REPINTADO  
RAYON  
SUMIDO  
SUMIDO

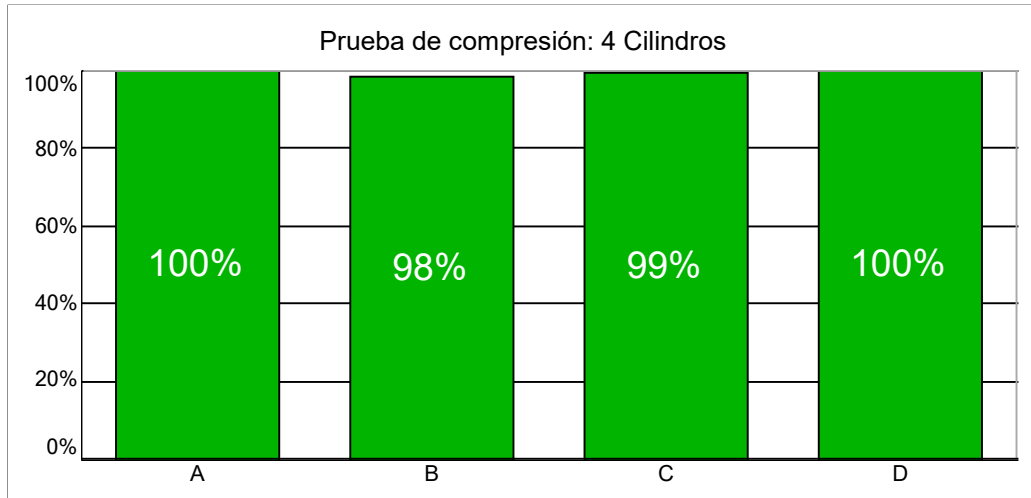
### Prueba de compresión

Resultado: Aprobado

EL RESULTADO DE LA PRUEBA DE COMPRESION RELATIVA REALIZADA AL MOTOR, INDICA UNA DIFERENCIA DE 2%, ENTRE LOS CILINDROS TENIENDO EN CUENTA QUE LA MAXIMA DIFERENCIA ENTRE LA MEDICION NO DEBE SUPERAR EL 15%, AL MOMENTO DE LA PRUEBA NO SE EVIDENCIAN FUGAS. SE RECOMIENDA REALIZA RUTINAS DE MANTENIMIENTO PREVENTIVAS SUGERIDAS POR EL FABRICANTE TENIENDO EN CUENTA EL KILOMETRAJE.
