## Informe Autos SURA

Marca  
MERCEDES BENZ A 250 [W176] SPORT TP

Número de placa  
FYR159

## REVISIÓN DE ACOMPAÑAMIENTO COMERCIAL SIN PRUEBA DE MOTOR / REVISION DE PERITAJE COMERCIAL BASICO (SIN PRUEBA DE MOTOR)

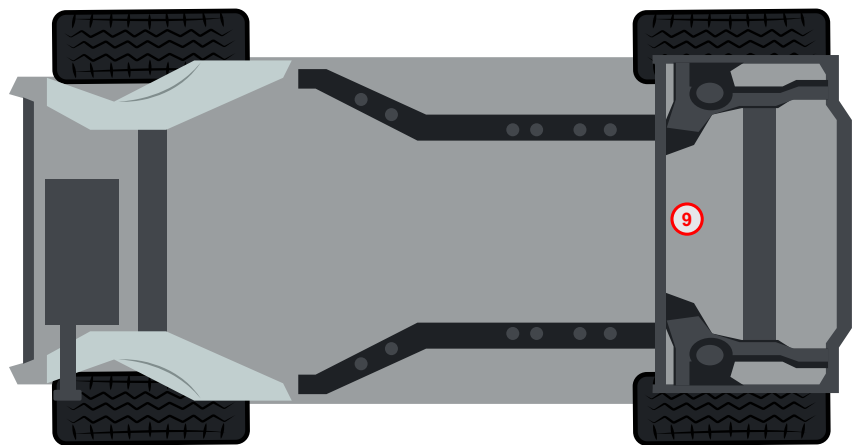
# CHASIS

| Detalle | Estado |
|---|---|
| CUNA MOTOR | GOLPE LEVE |

PROTECTOR DE PISO ROTO

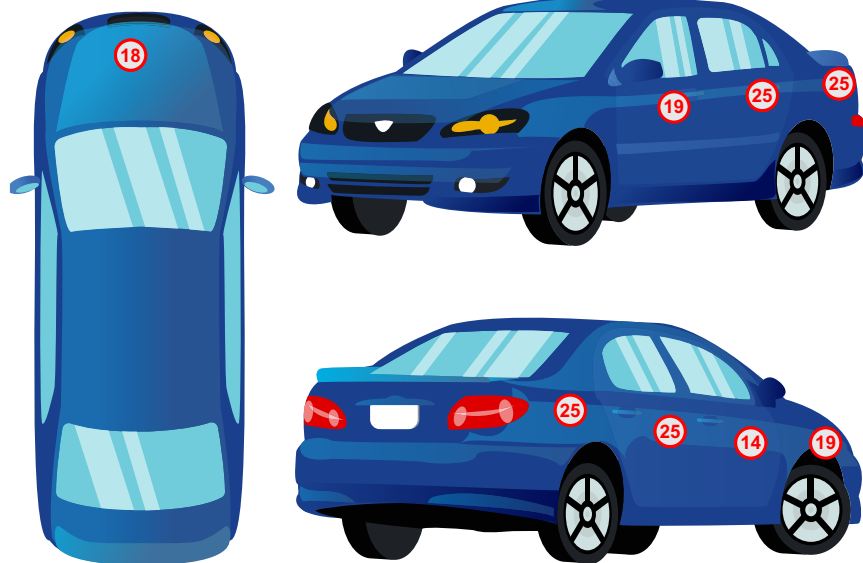
## CARROCERÍA

| Detalle | Estado |
|---|---|
| RINES | RAYADO |

| Detalle | Estado |
|---|---|
| ASIENTOS DELANTEROS | MANCHADO |
| GUARDAFANGO DELANTERO DERECHO | RAYADO |
| COSTADO DERECHO | SUMIDO |
| COSTADO DERECHO | RAYADO |
| PUERTA DELANTERA DERECHA | MAL REPINTADO |

| Detalle | Estado |
|---|---|
| PUERTA DELANTERA DERECHA | RAYADO |
| PUERTA TRASERA DERECHA | RAYADO |
| PUERTA TRASERA DERECHA | SUMIDO |
| COSTADO IZQUIERDO | SUMIDO |
| COSTADO IZQUIERDO | RAYADO |
| PUERTA DELANTERA IZQUIERDA | RAYADO |
| PUERTA TRASERA IZQUIERDA | RAYADO |
| PUERTA TRASERA IZQUIERDA | SUMIDO |
| PARAGOLPES DELANTERO | RAYADO |
| PARAGOLPES DELANTERO | REPINTADO |
| CAPÓ | RAYADO |
| CAPÓ | PINTURA MANCHADA |

| Detalle | Estado |
|---|---|
| PARAGOLPES TRASERO | RAYADO |

| Detalle | Estado |
|---|---|
| PARAGOLPES TRASERO | MAL REPINTADO |
