CERTIFICADO

COLSERAUTO S.A.
www.colserauto.com

FECHA:	18/03/2025	PLACA:	HHS200
ATENDIDO PARA:	Compañía de Seguros		
No.INSPECCION:	3282783192	ROMBO:	1
CENTRO DE INSPECCION:	SATELITE POPAYAN		
ASEGURABLE:	No Aplica

INFORME TÉCNICO

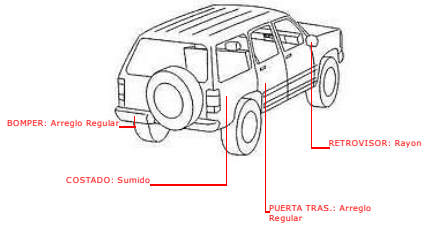
Observaciones: VH CON 183.347 KM PRESENTA REPARACIONES, RAYONES Y SUMIDOS EN LÁMINA Y PINTURA EN ÁREAS SEÑALADAS, CON REGULARES ACABADOS Y IMPUREZAS, FUGA DE ACEITE MOTOR EMPAQUE CARTER, CORREGIR PINTURA DE LARGUEROS., DE ACUERDO A NUESTRO ANÁLISIS REALIZADO NO SE HALLARON INCONSISTENCIAS EN NUESTRAS BASES DE DATOS, SISTEMAS DE IDENTIFICACIÓN ORIGINALES A LA FECHA DE LA INSPECCIÓN, PINTURA PRESENTA IMPUREZAS, SE SUGIERE SOLICITAR EL CERTIFICADO DE TRADICIÓN PARA DESCARTAR, MULTAS, EMBARGOS Y OTROS, NO SE REALIZAN PRUEBAS A LA CAJA DE CAMBIOS AUTOMÁTICA O TRIPTRONICA, SE SUGIERE REALIZAR SU VERIFICACION EN TALLERES ESPECIALIZ, PARA EFECTOS DE ASEGURABILIDAD Y/O COMERCIALIZACION SE SUGIERE CONFIRMAR DOCUMENTOS E HISTORIAL COMPLETO ANTE ENTIDADES DE CONTROL CORRESPONDIENTES,
