N° INSPECCION **5136340**

| MARCA | MAZDA | TIPO PINTURA | PENDIENTE |
| TIPO | CX30 GRAND TOURING LX TP 2500CC 7AB R18 | USO | PARTICULAR |

| SERVICIO SOLICITADO | PERITAJE PLATA LIVIANO | | |

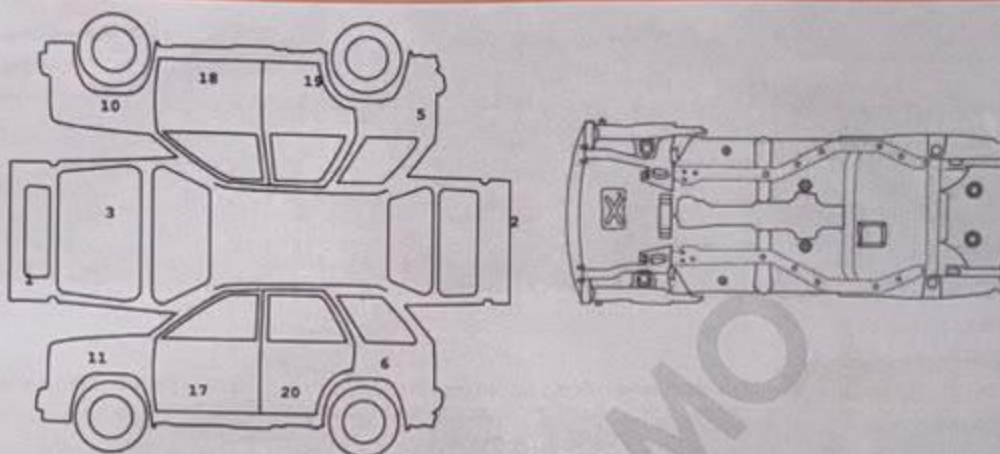
**Revisión Visual**

NOVEDADES DE INSPECCIÓN : ; SISTEMAS DE SEGURIDAD ORIGINALES HASTA LA FECHA DE INSPECCION; VEHICULO VERIA MARCADO; VEHICULO PRESENTA SUMIDOS Y RAYONES EN CARROCERIA PARTES BAJAS SUCIAS Y RAYADAS, BOMPER TRASERO REGULAR

**CARROCERIA - EXTERIOR**

87,80%

| 1 BOMPER DELANTERO | REGULAR |
| 2 BOMPER TRASERO | MAL REPINTADO |
| 3 CAPOT | SUMIDO |
| 4 COSTADO DERECHO | SUMIDO |
| 5 COSTADO IZQUIERDO | SUMIDO |
| 6 GUARDAFANGO DEL DERECHO | RAYON |
| 7 GUARDAFANGO IZQ. | MAL REPINTADO |
| 8 PUERTA DEL IZQ. | SUMIDO |
| 9 PUERTA DELANTERA DER. | DEF. MEDIA |
| 10 PUERTA TRASERA DER. | SUMIDO |
| 11 PUERTA TRASERA IZQ. | SUMIDO |
