COLSERAUTO

CERTIFICADO 1038896

1ZZ250

| TIPO | CERATO PRO | CARROCERÍA | AUTO SEDAN |

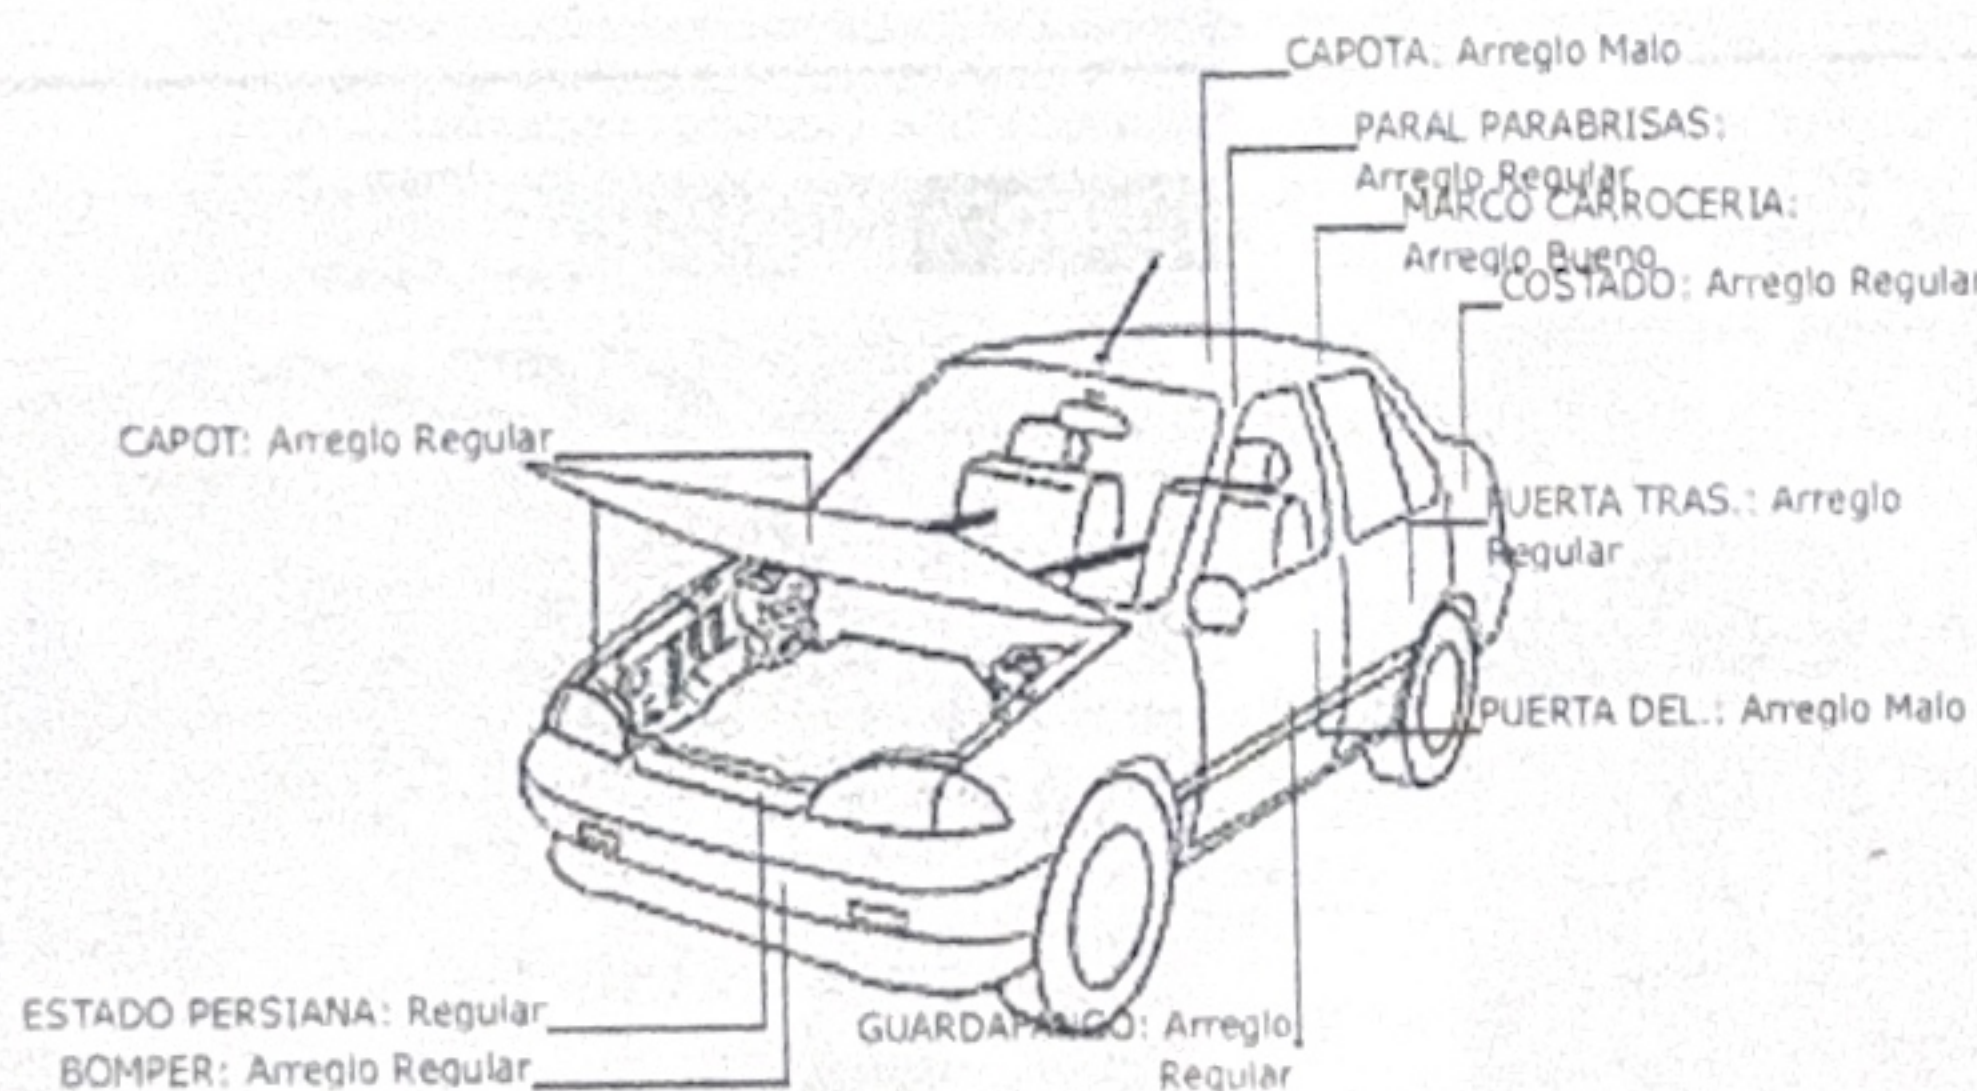
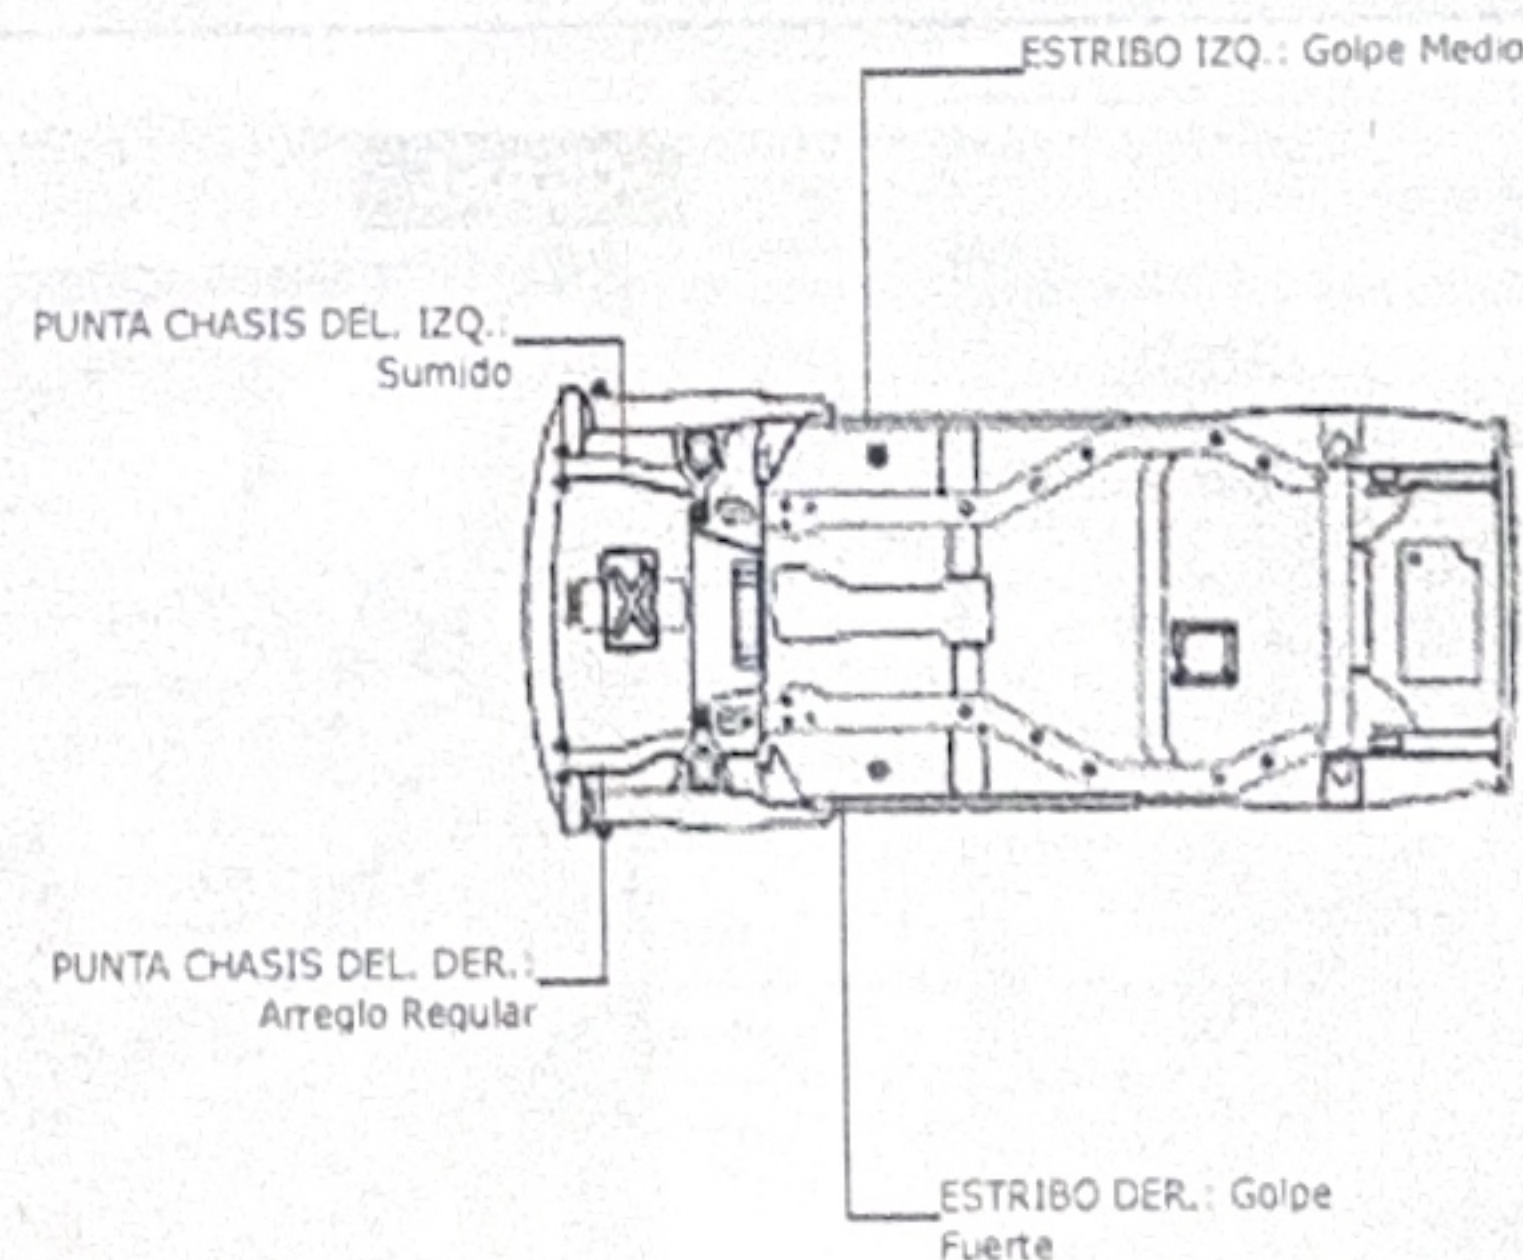
GUARDAFANGO: Arreglo Regular

PARAL PARABRISAS: Arreglo Regular

TAPA BAUL/COMP: Arreglo Regular  
STOP IZQ: Arreglo Malo

PANEL TRASERO: Golpe BOMPER: Arreglo Regular

COSTADO: Arreglo Regular

PUERTA TRAS: Arreglo Malo

RETROVISOR: Regular

PUERTA DEL: Arreglo Malo

NO KM, 88822, M/R, PRESENTA PUNTA DE CHASIS DELANTERAS CON REPARACIONES Y SUMIDOS, IZQ SUMIDOS, DERECHA, CON ARREGLO REGULAR, EXTENSION FISURADA, BAJO PORCENTAJE EN LAMINA Y PINTURA, GOLPE FUERTE EN ESTRIBO DERECHO. RETOQUES EN LAMINA Y PINTURA, REALIZAR MANTENIMIENTOS PREVENTIVOS A SISTEMA DE SUSPENSION, DIRECCION Y FRENOS., SEGURIDAD PASIVA AFECTADA, DE ACUERDO A NUESTRO ANÁLISIS REALIZADO NO SE HALLARON INCONSISTENCIAS EN NUESTRAS BASES DE DATOS, PINTURA PRESENTA IMPUREZAS, PINTURA PRESENTA GOLPES DE PIEDRAS, SE SUGIERE VERIFICAR HISTORIAL ANTE LAS AUTORIDADES COMPETENTES, SE SUGIERE SOLICITAR EL CERTIFICADO DE TRADICIÓN PARA DESCARTAR, MULTAS, EMBARGOS Y OTROS, NO SE REALIZAN PRUEBAS A LA CAJA DE CAMBIOS AUTOMATICA O TIPTRONICA, SE SUGIERE REALIZAR SU VERIFICACION EN TALLERES ESPECIALIZADOS,

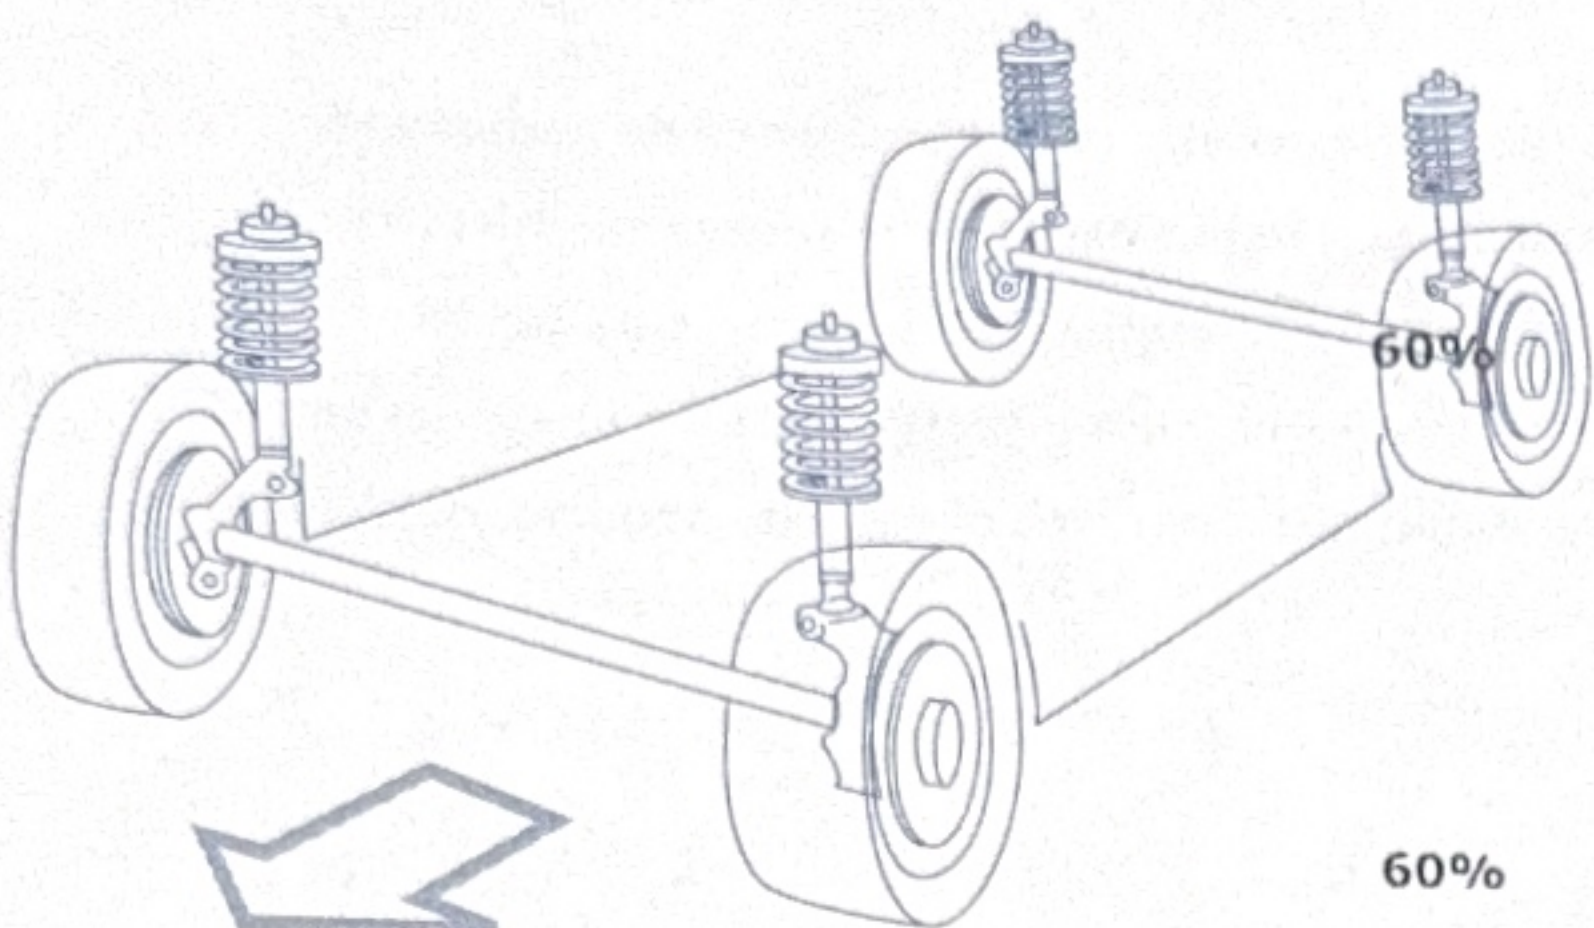
SUSPENSIÓN

| (% PORCENTAJE EFICACIA DE SUSPENSIÓN) | | |
| 0% - 39% | 40% - 60% | 61% - 100% |
| Deficiente | Aceptable | Optimo |

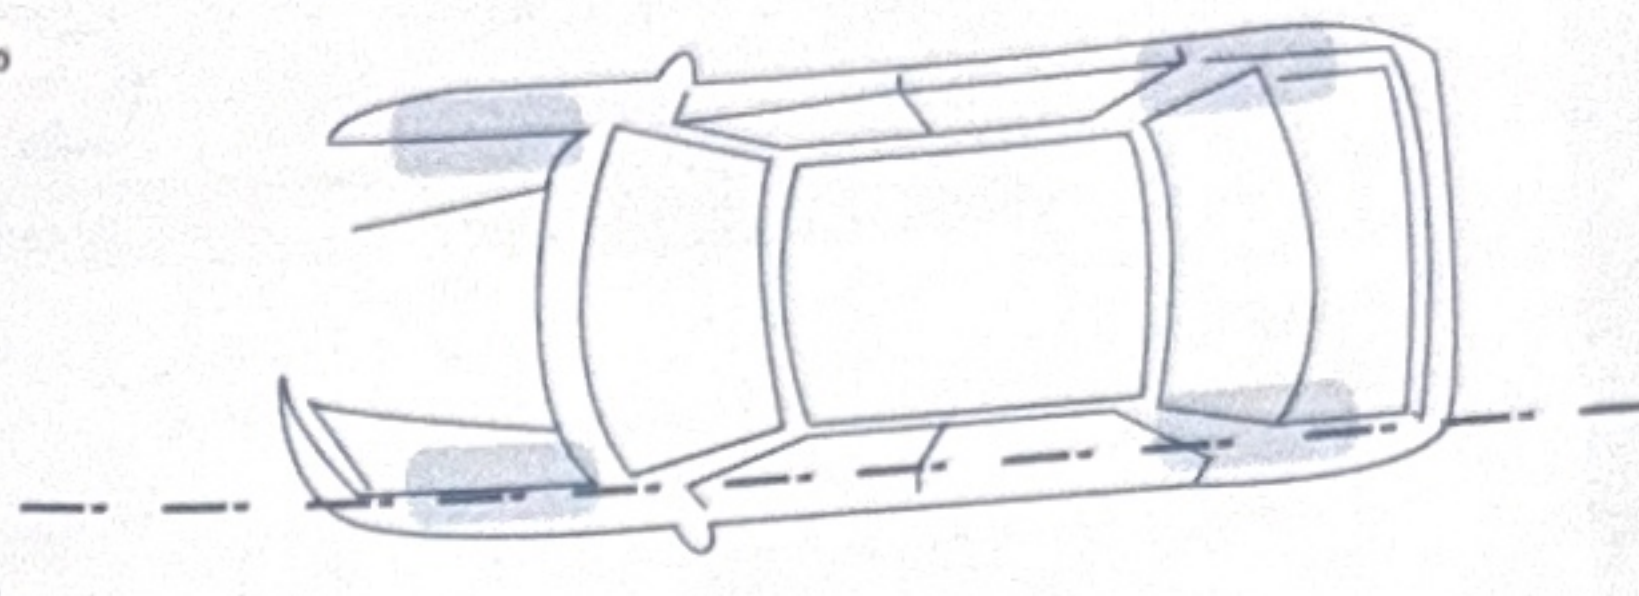
ALINEACIÓN Y LLANTAS

| (% VIDA ÚTIL DE LAS 4 LLANTAS) | | |

| VALOR DE DESVIACIÓN EN METROS POR KILOMETRAJE | | |

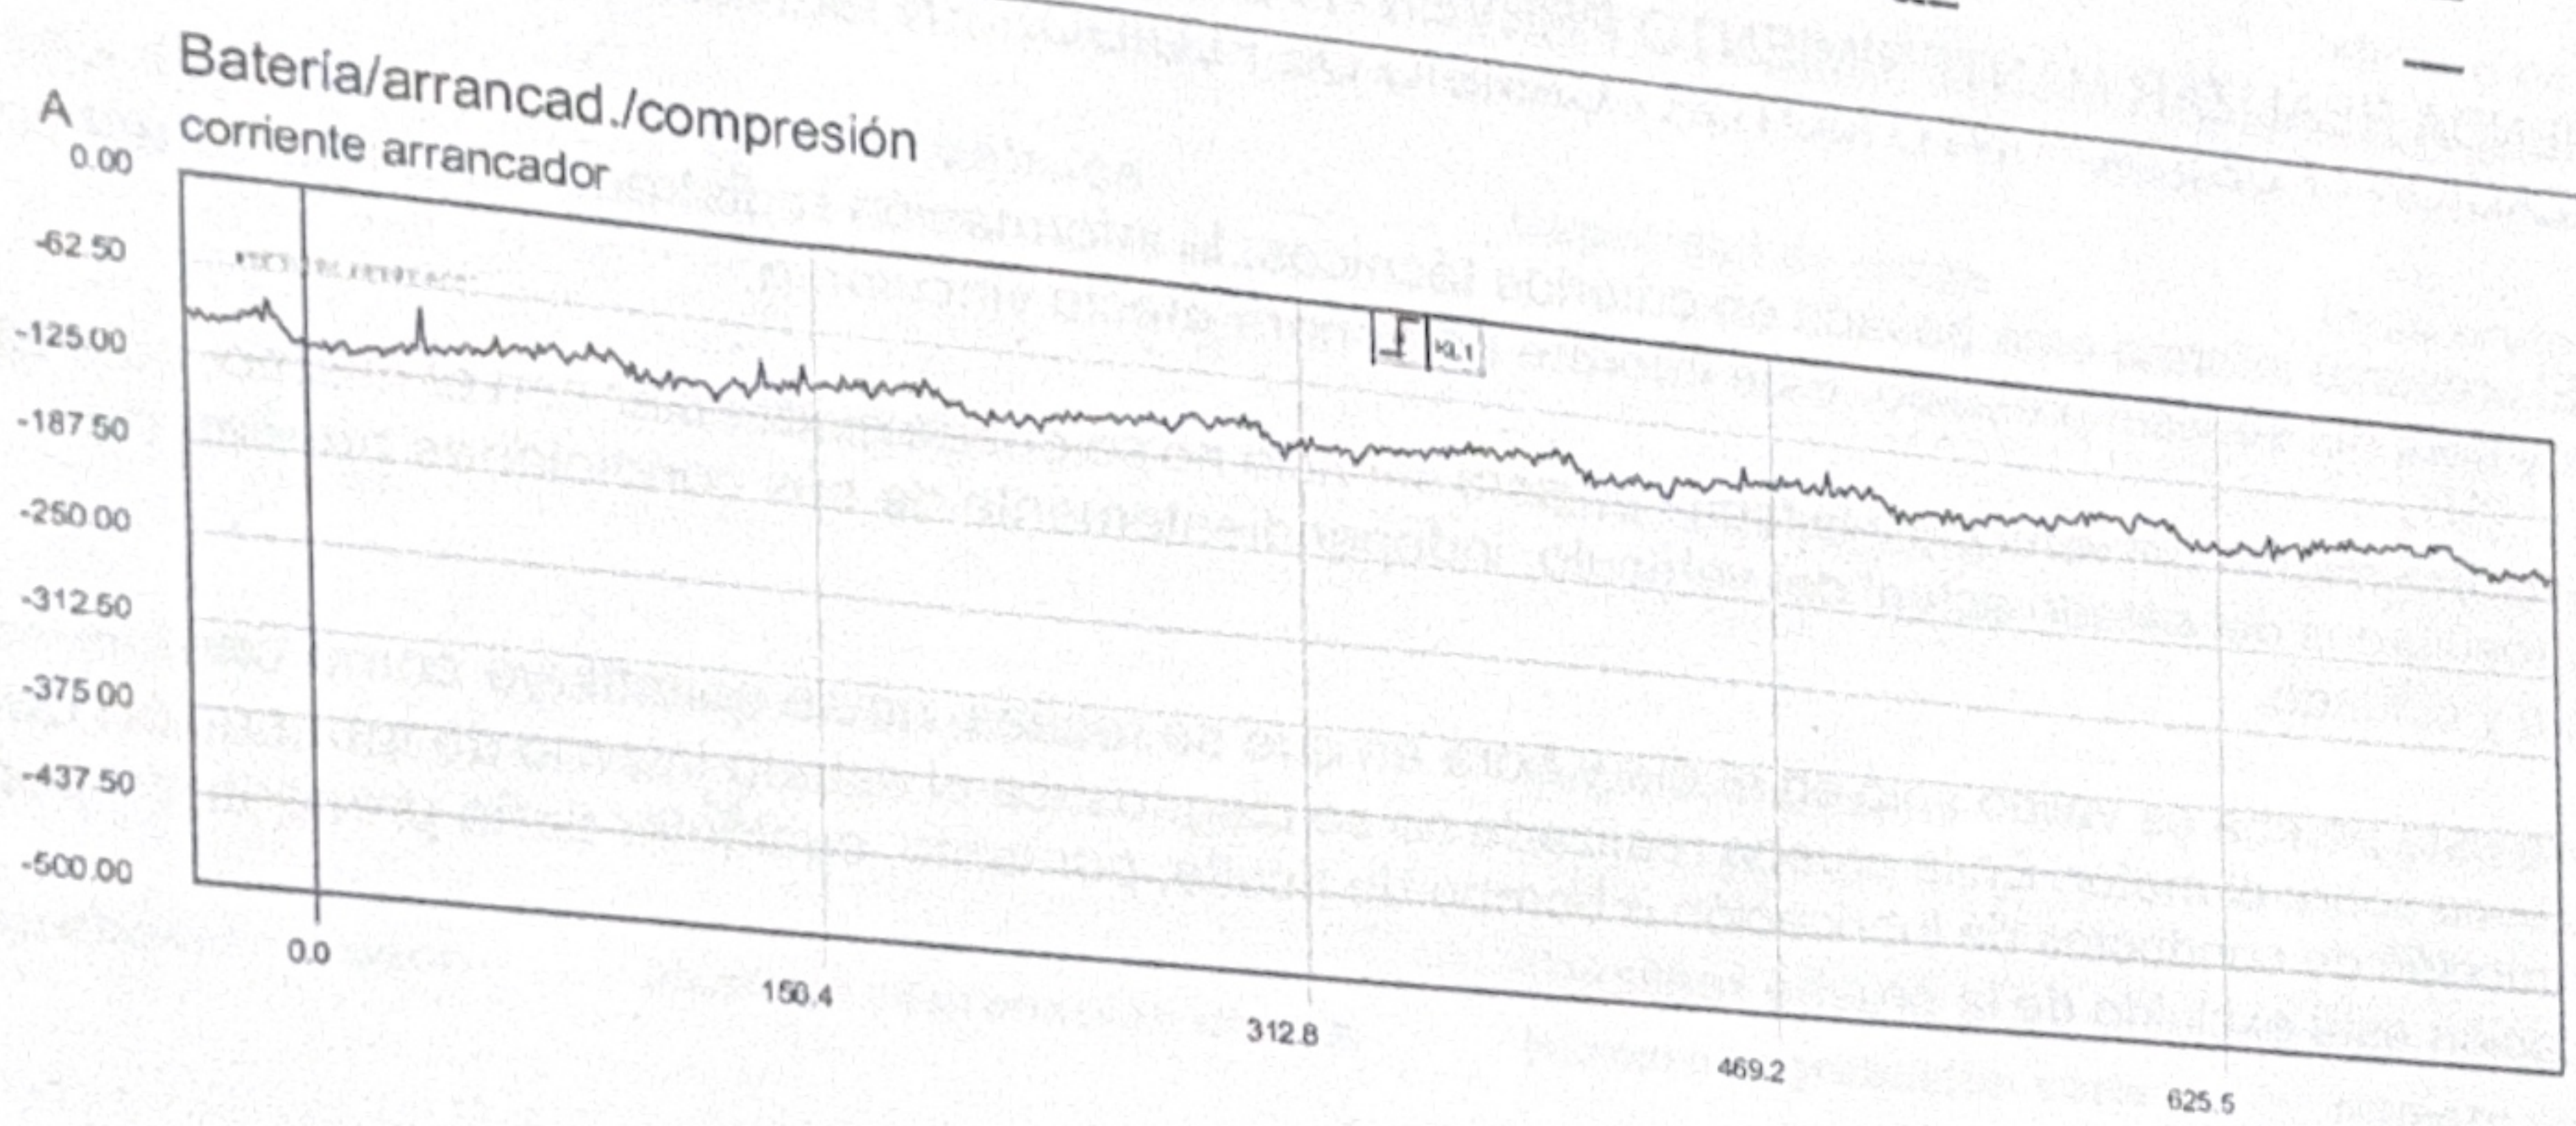
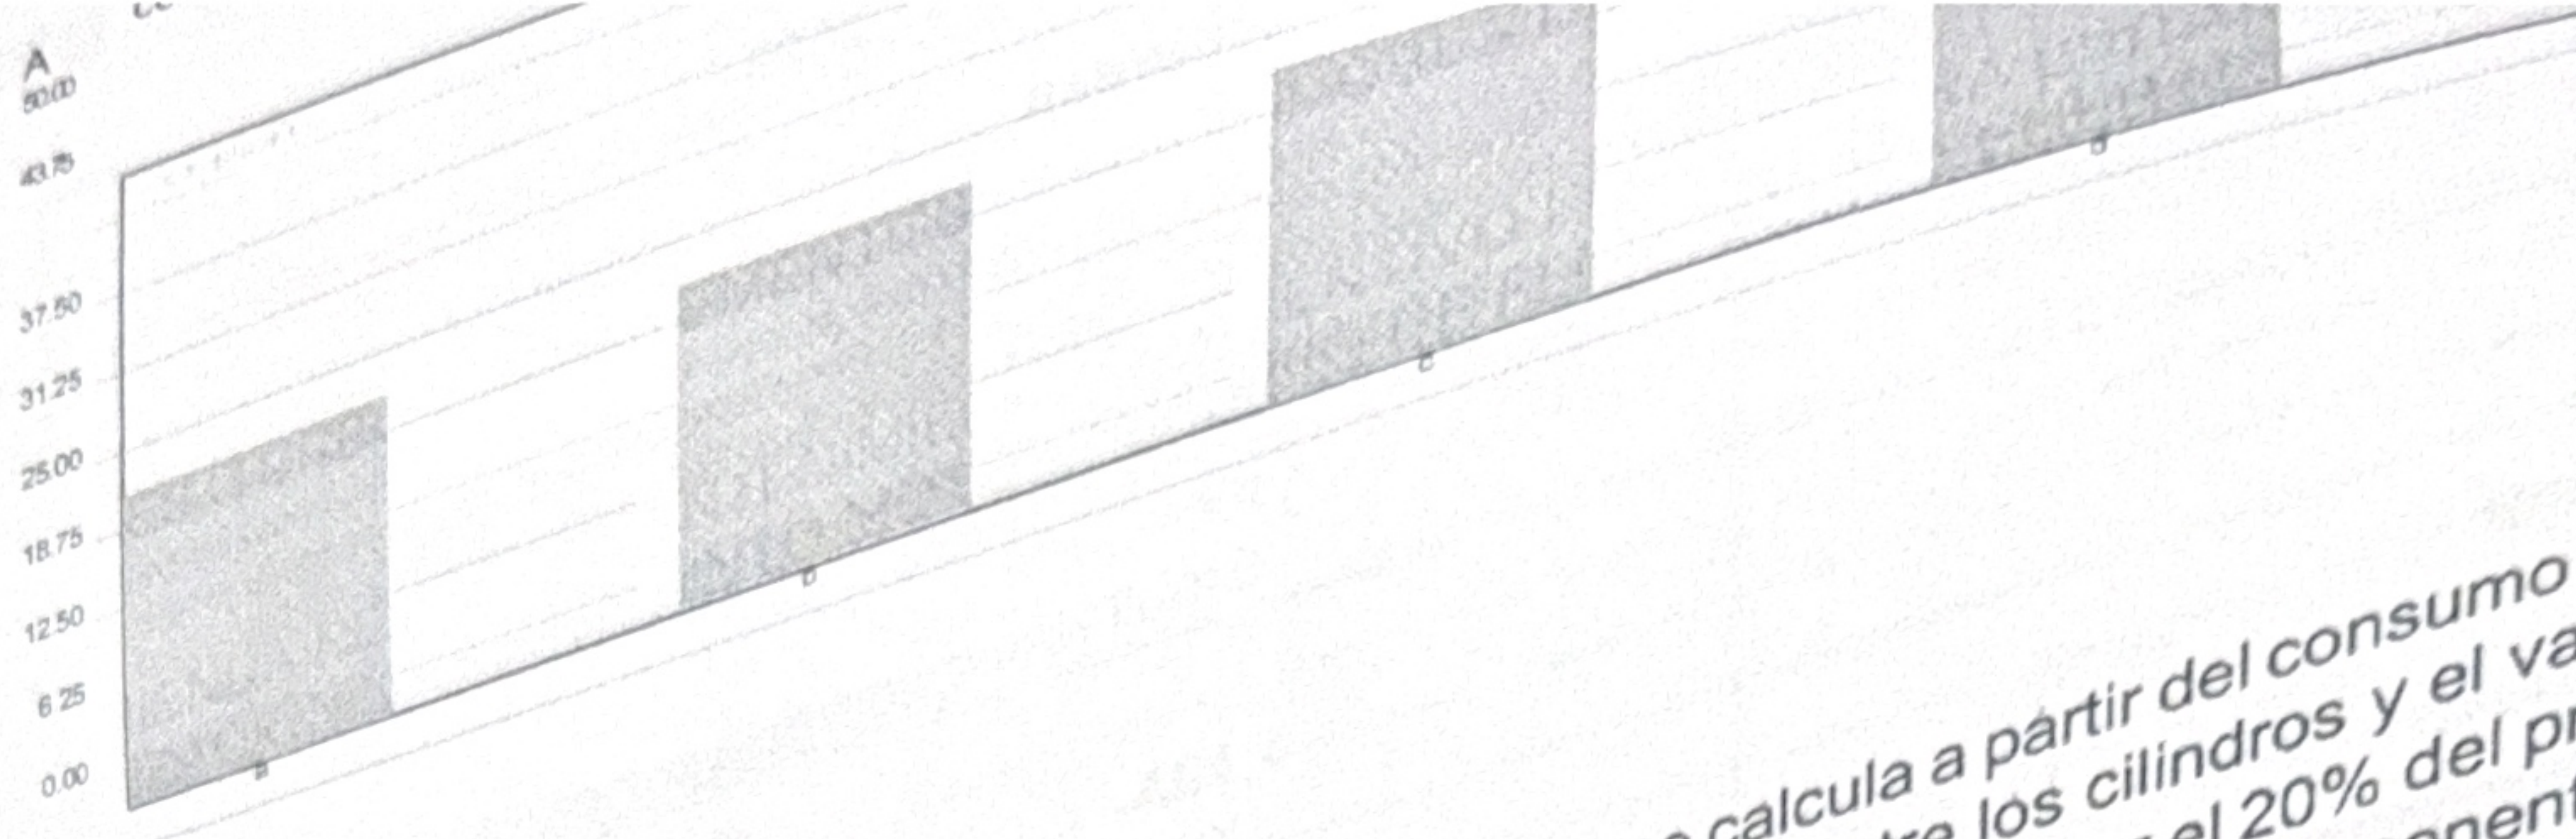
### Prueba: Batería/arrancad./compresión

**OBJETIVO DE LA COMPRESION RELATIVA:** La compresión relativa se calcula a partir del consumo de corriente del motor de arranque, se realiza la comparación de consumo de corriente entre los cilindros y el valor de diferencia entre el cilindro que registra mayor valor y el de menor valor, no debe superar el 20% del promedio del resultado de todos los cilindros; en esta prueba no se valida el estado de desgaste de los componentes internos del motor, sistema de inyección, turbo y bomba combustible.

Motor con valores de compresión relativa de 25.5 - 25.3 - 27.1 - 24.7 Amperios, la diferencia de estos es inferior el 20%, registrando valor de diferencia entre el de mayor valor y menor valor de 2.4 Amperios equivalente al 12%; esto me indica que el motor se encuentra en parámetros normales de funcionamiento.

**SE RECOMIENDA REALIZAR MANTENIMIENTO PREVENTIVO POR KM PARA EVITAR POSIBLES DESGASTES / SINCRONIZACION / PUESTA PUNTO MOTOR / CAMBIO DE FLUIDOS EN GENERAL**
