No. DE SERVICIO  
**P023559000215**

| SERVICIO SOLICITADO | PERITAJE ORO LIVIANO | | | |

| TIPO | DUSTER (FL) DYNAMIQUE/INTENS MT 2000 | SERVICIO | PARTICULAR |

Revisión Visual

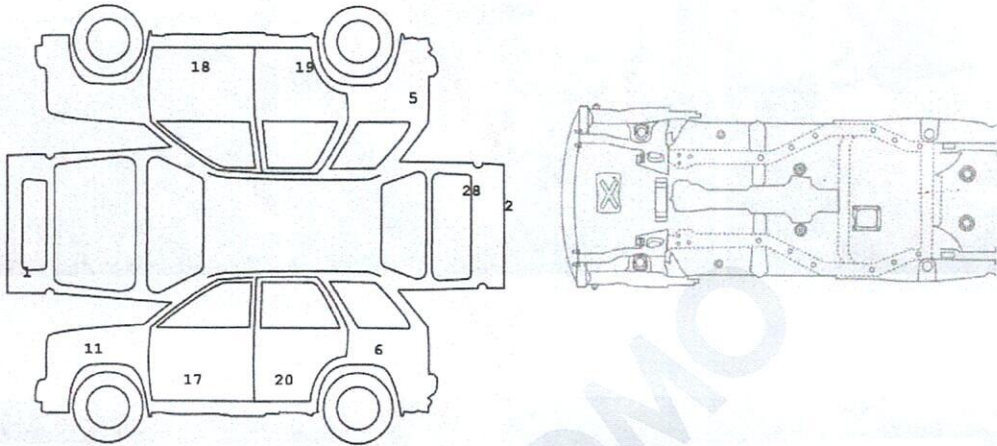
NOVEDADES DE INSPECCIÓN : ; ; SE RECOMIENDA MEJORAR ACABADOS POR REPARACIONES Y PINTURA EN PIEZAS DE CARROCERIA, TESTIGO DE AIRBAG ENCENDIDO, GOLPES SUMIDURAS Y RAYONES EN CARROCERIA Y PARTES BAJAS, PRESENTA FUGAS DE LIQUIDO HIDRAULICO EN CAJA DE DIRECCION.; ; SISTEMAS DE SEGURIDAD ORIGINALES HASTA LA FECHA DE INSPECCION

| 1 BOMPER DELANTERO | DEF. MEDIA |
| 2 BOMPER TRASERO | MAL REPINTADO |
| 11 GUARDAFANGO IZQ. | MALA REPARACION |
| 28 TAPA BAUL/COMPUERTA | MAL REPINTADO |

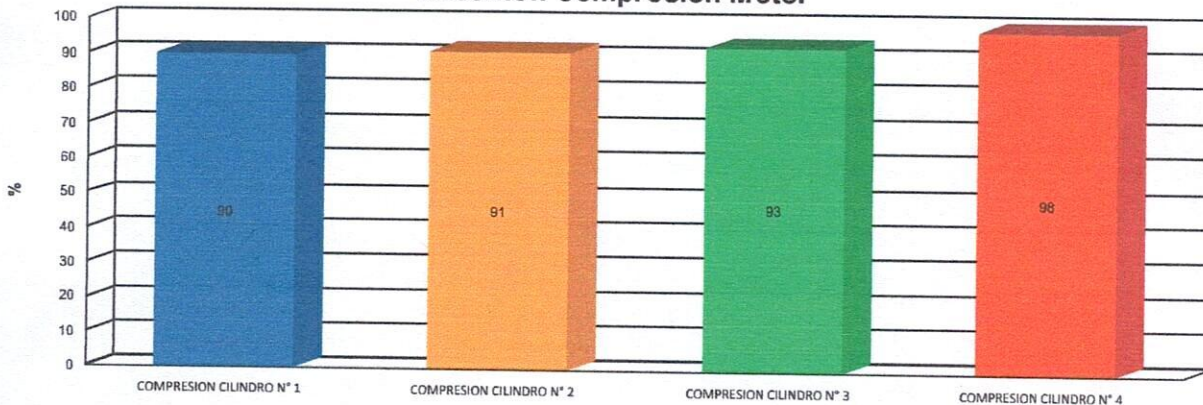
Resumen Compresión Motor

GLX969: EL RESULTADO DE LA PRUEBA DE COMPRESIÓN RELATIVA REALIZADA AL MOTOR, INDICA UNA DIFERENCIA DE 10 %, ENTRE LOS CILINDROS. TENIENDO EN CUENTA QUE LA MÁXIMA DIFERENCIA ENTRE LA MEDICIÓN NO DEBE SUPERAR EL 20 %, SE RECOMIENDA SEGUIR LAS INDICACIONES DE MANTENIMIENTO PREVENTIVO QUE SE DETALLAN EN EL MANUAL DEL FABRICANTE SEGÚN EL KILOMETRAJE RECORRIDO Y REALIZAR VERIFICACIÓN DE CORREAS DE ACCESORIOS SEGÚN LO RECOMIENDA EL FABRICANTE.
