PLACA

LSR801

REVISIÓN VISUAL

DESCRIPCION : CHEVROLET ONIX [2] LT MT
1000CC T 4P 6AB ABS

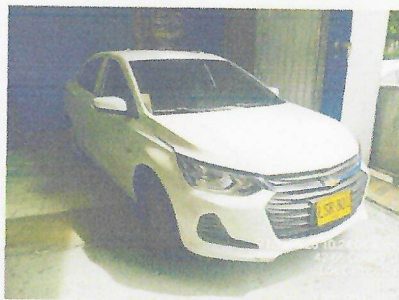
TAPA BAUL	BIEN REPARADO/SUSTI
PANEL TRASERO	BIEN REPARADO/SUSTI
BOMPER TRASERO	BIEN REPARADO/SUSTI
COSTADO RH	SUMIDO
PUERTA TRASERA RH	SUMIDO
PUERTA DELANTERA RH	SUMIDO
GUARDAFANGO RH	BIEN REPARADO
BOMPER DELANTERO	REGULAR ESTADO

IMPUREZAS
PIEL NARANJA

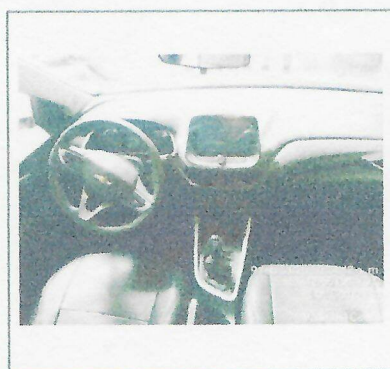
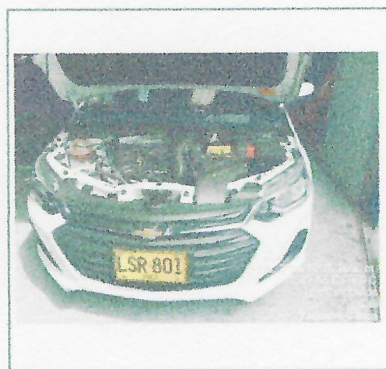
FOTOGRAFÍAS AUTOMÓVIL

SUMIDOS Y RAYONES LEVES EN CARROCERÍA, RIN DELANTERO DERECHO DEFORMADO, TAPAS DE RIN RAYADAS Y GOLPEADAS

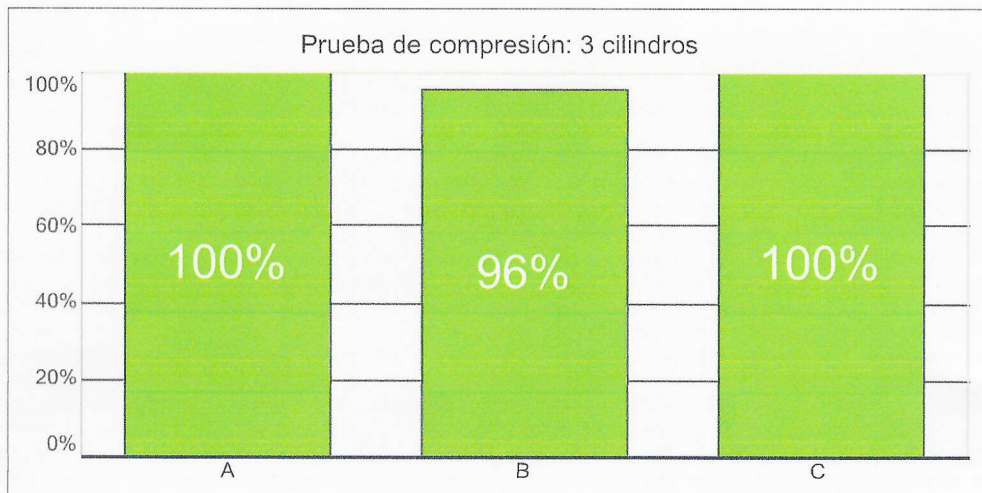
Prueba de compresión

Resultado: Aprobado

COMPRESIÓN DE MOTOR DENTRO DE LOS PARÁMETROS, LA MÁXIMA DIFERENCIA ENTRE LOS PISTONES NO DEBE SER SUPERIOR AL 20% PARA ESTE LA MEDICIÓN FUE DE EL 4%,NO SE EVIDENCIAN FUGAS AL MOMENTO DE LA REVISION,DISCOS DE FRENO CON DESGASTE,PRESENTA RUIDO EN ZONA DE DISTRIBUCION Y RUIDO VALVULAR , SE SUGIERE REALIZAR MANTENIMIENTOS PREVENTIVOS DE ACEURDO AL KILOMETRAJE O CASA FABRICANTE.
