No. DE SERVICIO **P008207052395**

CLASE	AUTOMOVIL	COMBUSTIBLE	GASOLINA
MARCA	MAZDA	TIPO PINTURA	PENDIENTE
TIPO	2 (2) Touring TP 1500CC 2AB	SERVICIO	PARTICULAR
CARROCERIA	HATCH BACK	KILOMETRAJE	77442
MODELO	2016	COLOR	ROJO MISTICO
NACIONALIDAD	MEXICO	N° CHASIS	3MDDJ2HAAGM100342
TIPO CAJA	TRIPTRONICA	N° SERIAL	null
CILINDRAJE	1496	N° MOTOR	P540209583
ASEGURADORA	PERSONAL PERSONAL	SUCURSAL	PERSONAL
INTERMEDIARIO	PERSONAL PERSONAL	CLAVE	1
CLIENTE	SUPER AUTOS S.A.S.	IDENTIFICACIÓN	900655866

N° INSPECCION	4737694	TURNO	11
FECHA	18-Sep-2025		
CENTRO INSPECCION	AUTOMAS CALLE 134		
SOLICITADO POR	JOSE EDUARDO RAMOS		
SERVICIO SOLICITADO	COMBO PLATA LIVIANO		
VALOR MERCADO	\$ 48.100.000	COD. FASECOLDA	05601151
VALOR AUTOMÁS	\$ 45.100.000	VALOR FASECOLDA	\$ 48.100.000
VALOR ACCESORIOS	\$ 170.001		
RESULTADO	ASEGURABLE SI

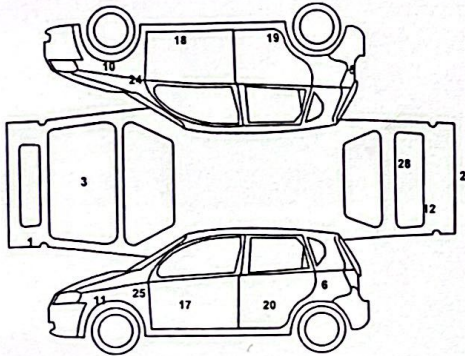
Revisión Visual

1	BOMPER DELANTERO	BUENA REPARACION
2	BOMPER TRASERO	MAL REPINTADO
3	CAPOT	MAL REPINTADO
5	COSTADO DERECHO	BIEN REPINTADO
6	COSTADO IZQUIERDO	BIEN REPINTADO
10	G/FANGO DEL DERECHO	MAL REPINTADO
11	GUARDAFANGO IZQ.	MALA REPARACION
12	PANEL TRASERO	BUENA SUSTITUCION
15	PISO BAUL	BUENA SUSTITUCION
17	PUERTA DEL IZQ.	MAL REPINTADO
18	PUERTA DELANTERA DER	MALA REPARACION
19	PUERTA TRASERA DER.	MALA REPARACION
20	PUERTA TRASERA IZQ.	SUMIDO
24	RETROVISOR DER.	RAYON
25	RETROVISOR IZQ.	RAYON
28	TAPA BAUL/COMPUERTA	BUENA SUSTITUCION
