No. DE SERVICIO  
P008560007348

| SERVICIO SOLICITADO | PERITAJE DIAMANTE LIVIANO | | | |

| TIPO | MONTERO SPORT (5) 3.0 TP 3000CC 4X4 BARS | SERVICIO | PARTICULAR | |

NOVEDADES DE INSPECCIÓN 111, PRESENTA ADAPTACION DE BLINDAJE NIVEL II, SUJETO A POLITICAS. - VEHICULO PARALES CON INTERVENCION POR ADAPTACION DE BLINDAJE, TAPICERIA SILLAS CON DESGASTE, INICIO FISURAS EN TRAVIESA SOPORTE DE CAJA, PROTECTOR TANQUE COMBUSTIBLE SUMIDO, PROTECTORES INFERIORES GOLPES Y RAYONES, PASOS RUEDA ROTOS (DERECHO E IZQUIERDO), GUARNECIDOS DE CABINA CON DESGASTE Y RAYADOS., NO REPORTA SINIESTROS ANTE FASECOLDA PUBLICO, SISTEMAS DE SEGURIDAD ORIGINALES HASTA LA FECHA DE INSPECCION

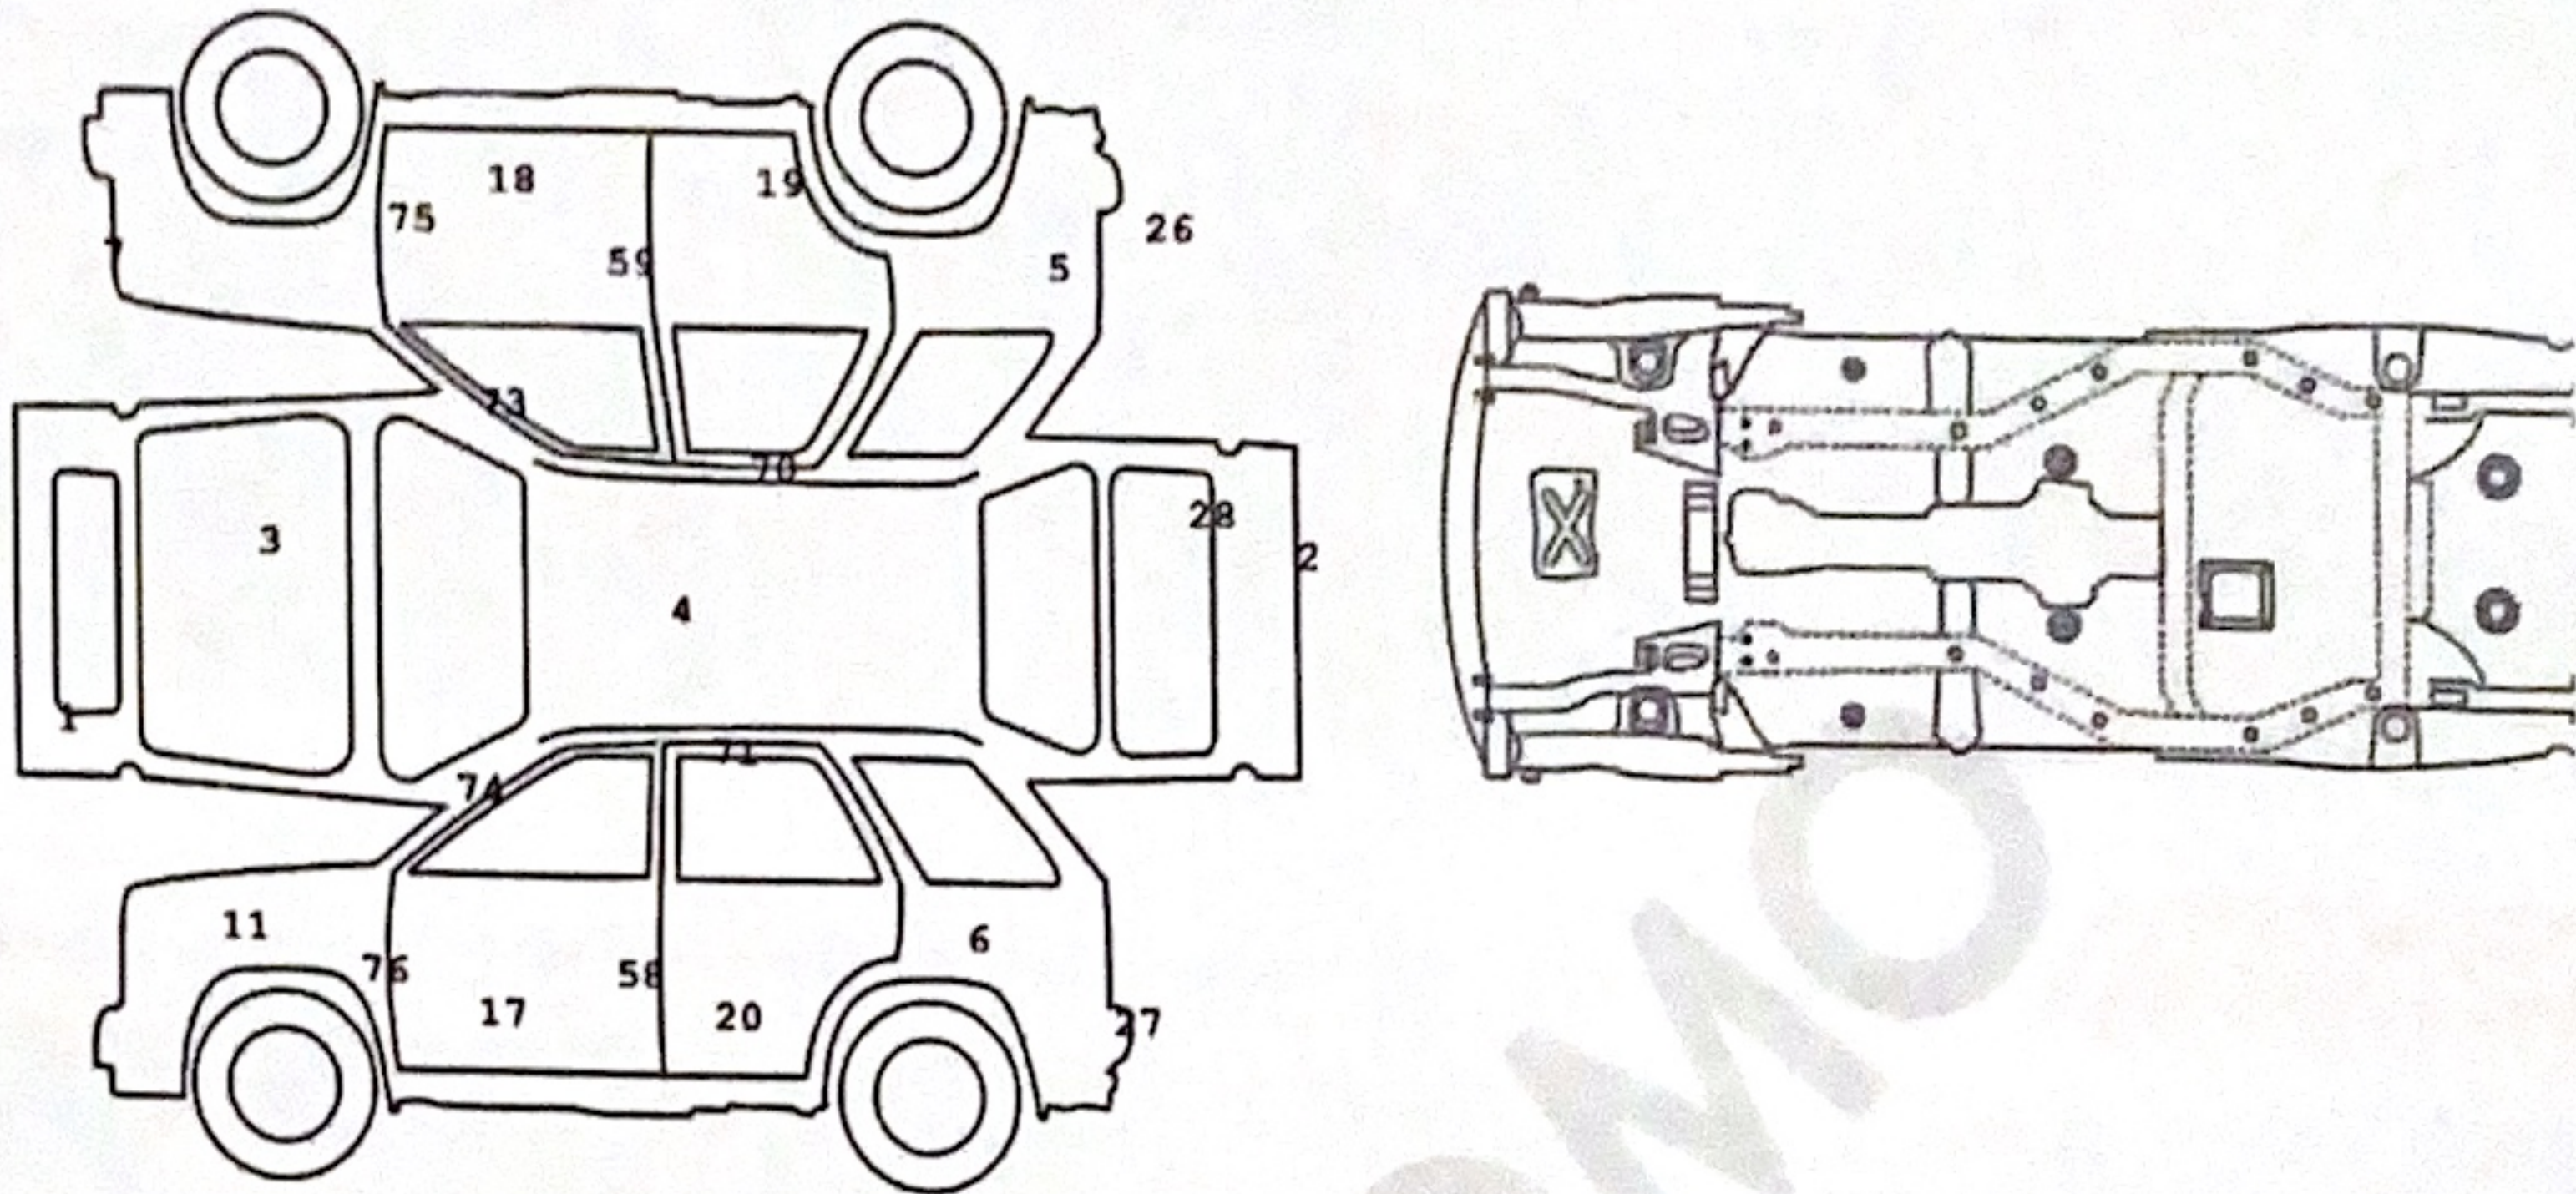
ESTRUCTURA - CHASIS

| 58 | PARAL CENTRAL IZQ. | BUENA REPARACION |
| 59 | PARAL CENTRAL DERECHO | BUENA REPARACION |
| 70 | LARGUERO CAPOTA DERECHO | BUENA REPARACION |
| 71 | LARGUERO CAPOTA IZQUIERDO | BUENA REPARACION |
| 73 | PARAL PARAB. DER. | BUENA REPARACION |
| 74 | PARAL PARAB. IZQ. | BUENA REPARACION |
| 75 | PARALES PTA DER. | BUENA REPARACION |
| 76 | PARALES PTA IZQ. | BUENA REPARACION |

CARROCERIA - EXTERIOR

| 1 | BOMPER DELANTERO | MALA REPARACION |
| 2 | BOMPER TRASERO | RAYON |
| 3 | CAPOT | SUMIDO |
| 4 | CAPOTA | SUMIDO |
| 5 | COSTADO DERECHO | BUENA REPARACION |
| 6 | COSTADO IZQUIERDO | RAYON |
| 7 | FAROLA DERECHA | HERMETICIDAD DEFICIENTE |
| 11 | GUARDAFANGO IZQ. | MAL REPINTADO |
| 17 | PUERTA DEL IZQ. | SUMIDO |
| 18 | PUERTA DELANTERA DER | SUMIDO |
| 19 | PUERTA TRASERA DER | SUMIDO |
| 20 | PUERTA TRASERA IZQ. | SUMIDO |
| 26 | STOP DERECHO | TALCO FISURADO |
| 27 | STOP IZQUIERDO | HERMETICIDAD DEFICIENTE |
| 28 | TAPA BAUL/COMPUERTA | SUMIDO |

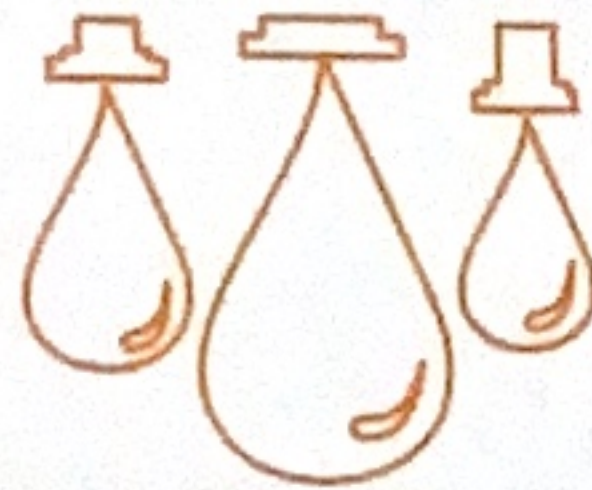
### Fugas de Fluidos

- ✓ ACEITE COMPRESOR A/A NO
- ✓ AMORTIGUADORES NO
- ✓ BOMBA EMBRAGUE NO
- ✓ TRANSMISION/DIFERENCIAL NO

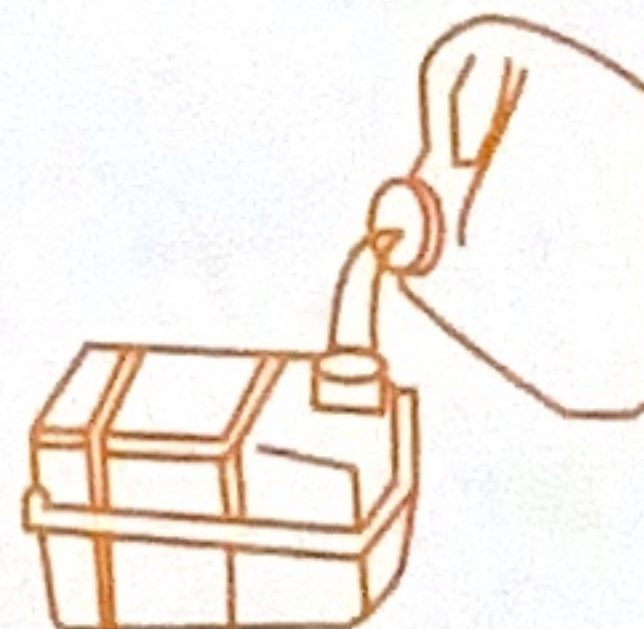
### Niveles de Fluidos

- ✓ ACEITE MOTOR NORMAL
- ✓ DIRECCION HIDRAULICA NORMAL
- ✓ EMBRAGUE HIDRAULICO NO APLICA
- ✓ LAVAPARABRISAS NORMAL
- ✓ LIQUIDO DE FRENOS NORMAL
- ✓ REFRIGERANTE NORMAL

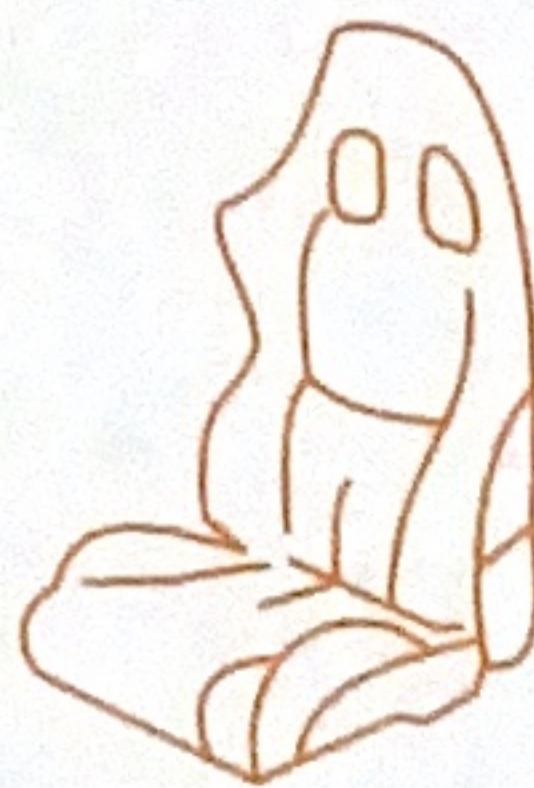
### Tapicería

- ✓ ALFOMBRA PISO BUENO
- ✓ BANDEJA PORTAOBJETOS BUENO
- ✓ CARTERAS PUERTAS BUENO
- ✓ CINTURON DE SEGURIDAD BUENO
- ✓ CONSOLA CENTRAL BUENO
- ✓ FUNCION ASIENTOS DELANTEROS BUENO
- ✓ GUANTERA BUENO
- ✓ MILLARE BUENO
- ✓ PARASOLES BUENO
- ✓ TAPICERIA ASIENTOS BUENO
- ✓ TAPICERIA TECHO BUENO

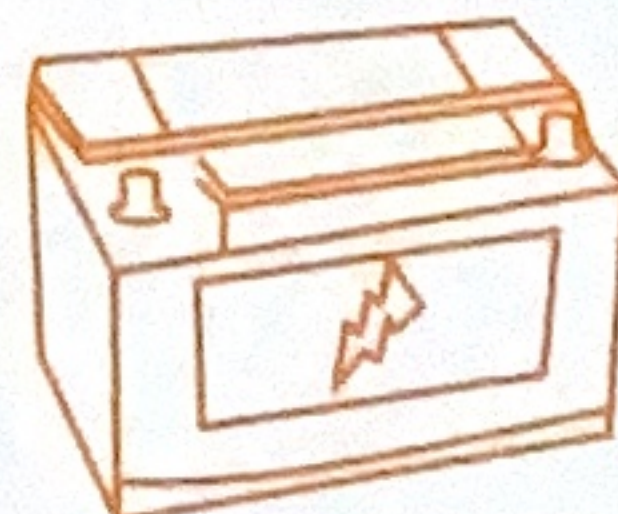
### Accesorios Motor

- ✓ AMORTIGUADORES CAPOT/BAUL BUENO
- ✓ CONVERSION GAS-GASOLINA NO APLICA
- ✓ CORREA ACCESORIOS BUENO
- ✓ RADIADOR BUENO

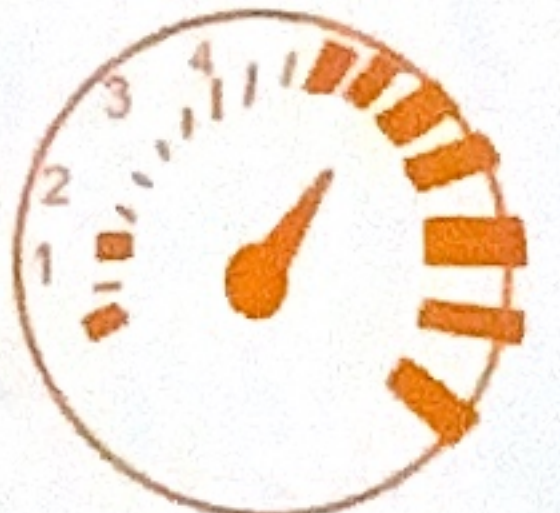
### Equipo Eléctrico

- ✓ AIRE ACONDICIONADO BUENO
- ✓ BLOQUEO CENTRAL BUENO
- ✓ CALEFACCION BUENO
- ✓ ELEVAVIDRIOS ELECTRICOS BUENO
- ✓ ESPEJOS ELECTRICOS BUENO
- ✓ INDICADOR TEMPERATURA BUENO
- ✓ LIMPIABRISAS DELANTERO BUENO
- ✓ LIMPIABRISAS TRASERO BUENO
- ✓ PITO BUENO
- ✓ RADIO BUENO
- ✓ RELOJ BUENO
- ✓ TACOMETRO BUENO

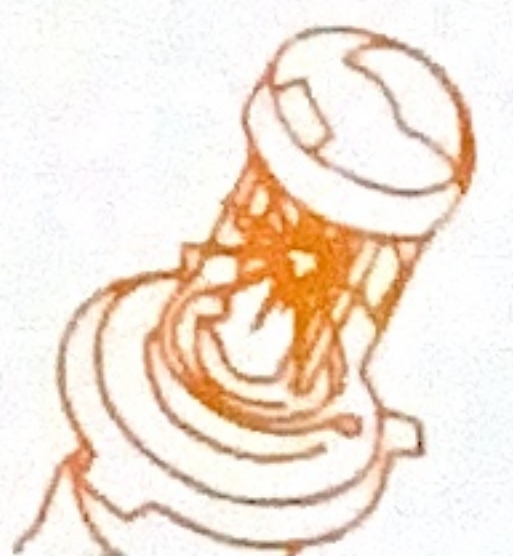
### Luces

- ✓ ALTAS BUENO
- ✓ ANTINEBLA BUENO
- ✓ BAJAS BUENO
- ✓ COCUYOS BUENO
- ✓ DIRECCIONALES BUENO
- ✓ ESTACIONAMIENTO BUENO
- ✓ EXPLORADORAS BUENO
- ✓ FRENO BUENO
- ✓ LUZ TECHO BUENO
- ✓ PLACA BUENO
- ✓ REVERSO BUENO

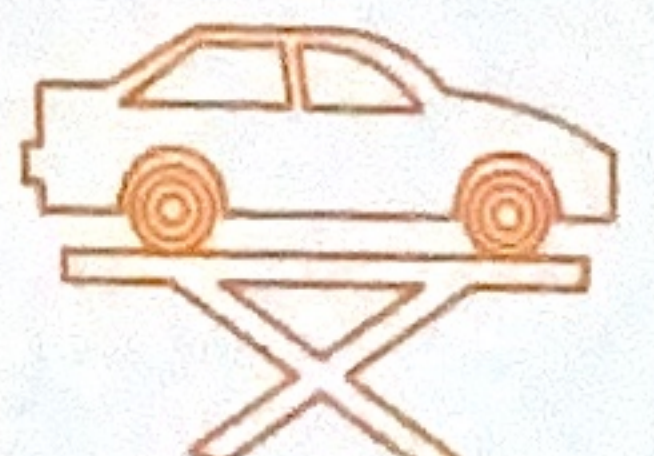
### Partes Bajas

- ✓ BUJES ESTABILIZADORA BUENO
- ✓ BUJES TIJERAS BUENO
- ✓ CATALIZADOR BUENO
- ✓ CRUCETAS BUENO
- ✓ CUNA MOTOR BUENO
- ✓ GUARDAPOLVOS BRAZO AXIAL BUENO
- ✓ GUARDAPOLVOS EJES BUENO
- ✓ PROTECTORES INF. REGULAR
- ✓ SILENCIADOR BUENO
- ✓ TIJERAS BUENO
- ✓ TUBO EXHOSTO BUENO

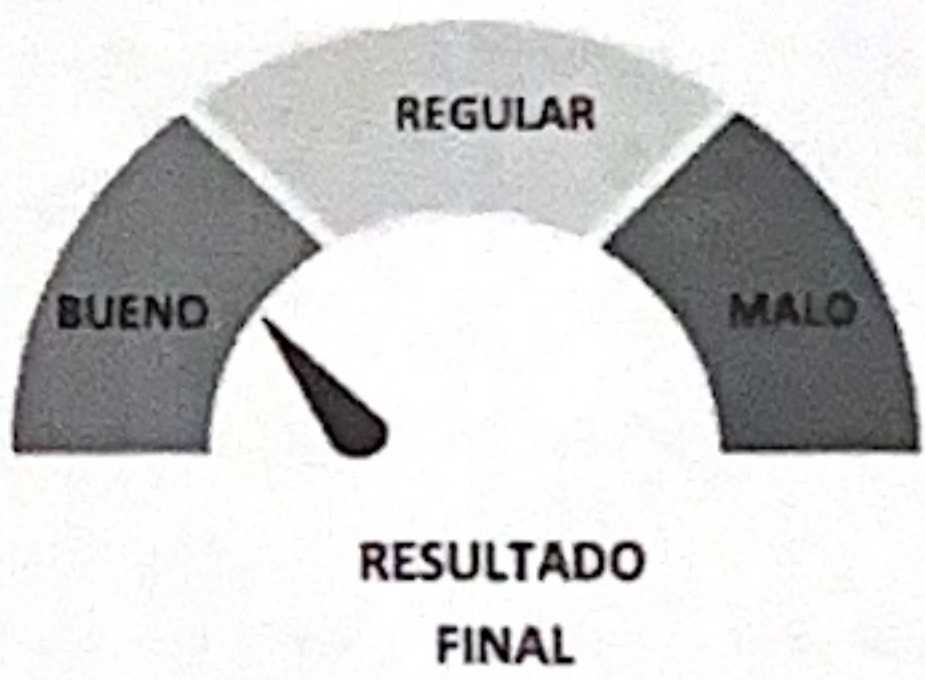
EL RESULTADO DE LA PRUEBA DE COMPRESIÓN RELATIVA REALIZADA AL MOTOR, INDICA UNA DIFERENCIA DE 8%, ENTRE LOS CILINDROS, TENIENDO EN CUENTA QUE LA MÁXIMA DIFERENCIA ENTRE LA MEDICIÓN NO DEBE SUPERAR EL 20%.\*SE RECOMIENDA SEGUIR LAS INDICACIONES DE MANTENIMIENTO PREVENTIVO QUE SE DETALLAN EN EL MANUAL DEL FABRICANTE SEGÚN EL KILOMETRAJE RECORRIDO\*SE EVIDENCIA ARNÉS Y/O SISTEMA ELÉCTRICO INTERVENIDO\*SE RECOMIENDA REVISAR CODIGOS DE FALLA CON EL ESCANER DE LA MARCA.
