**COLSERAUTO**

| No. INSPECCIÓN: | 1632929127 | ROMBO: | 18 |

GOL [7] [FL]

## PERITAJE COMERCIAL

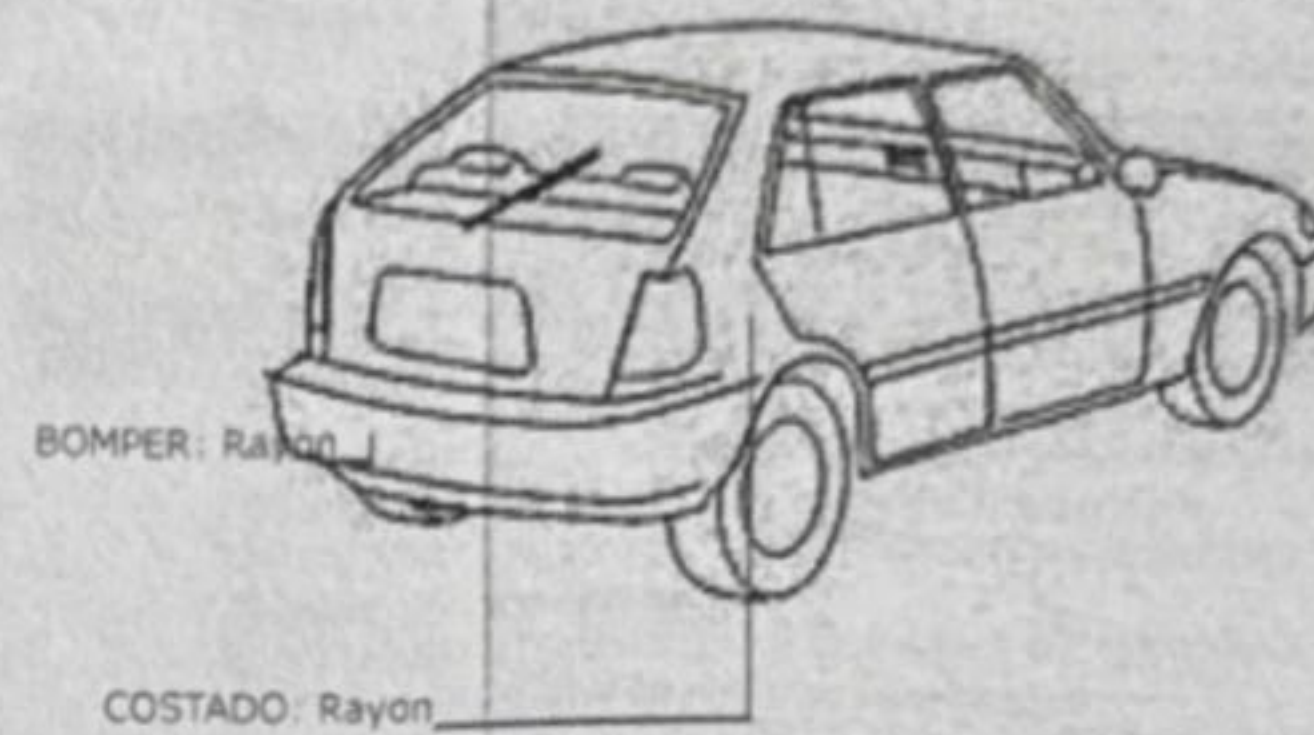
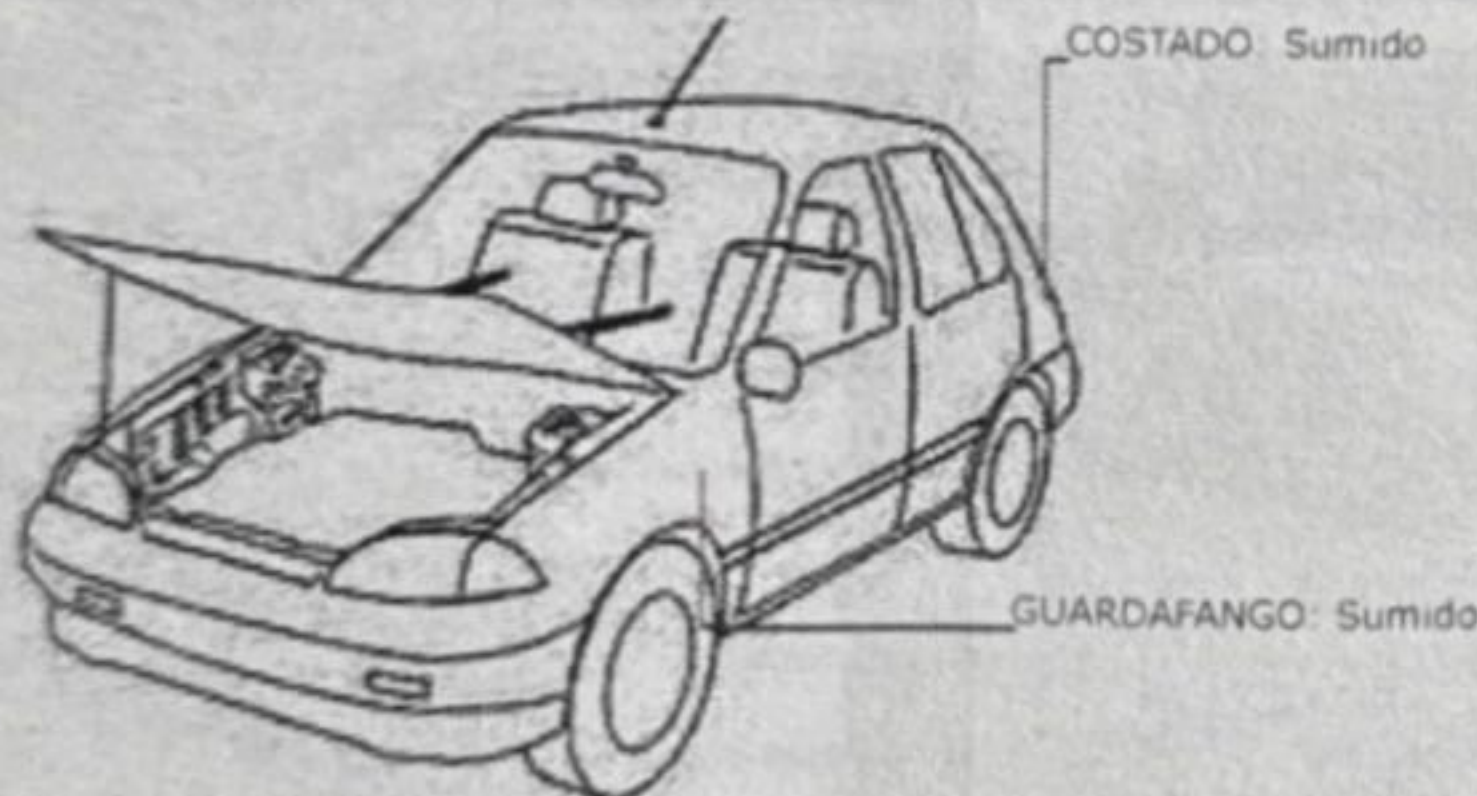
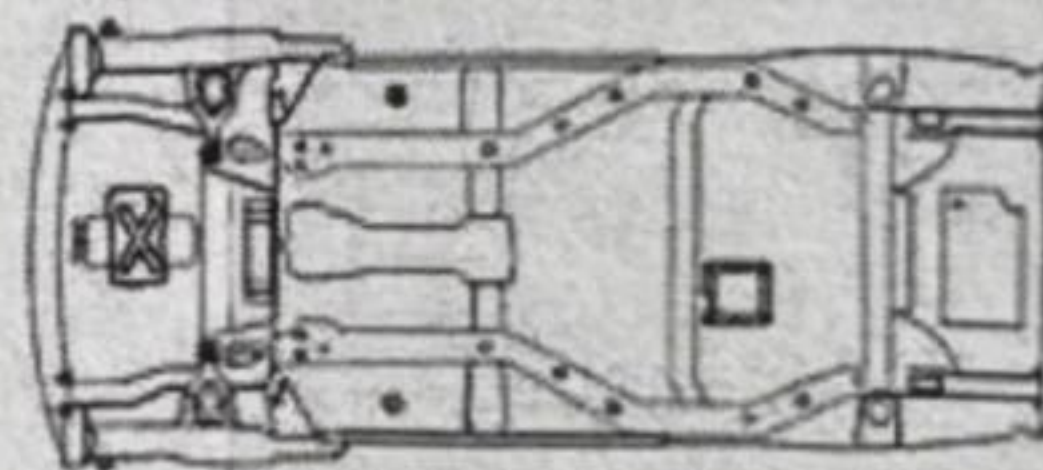
Observaciones SI. VEHICULO PRESENTA SUMIDOS, RAYONES EN PIEZAS, SE SIGUIERE MANTENIMIENTO POR KM, DIRECCIÓN, FRENOS, SUSPENSIÓN,, DE ACUERDO A NUESTRO ANÁLISIS REALIZADO NO SE HALLARON INCONSISTENCIAS EN NUESTRAS BASES DE DATOS, SISTEMAS DE IDENTIFICACIÓN ORIGINALES A LA FECHA DE LA INSPECCIÓN, PINTURA PRESENTA GOLPES DE PIEDRAS, SE SUGIERE SOLICITAR EL CERTIFICADO DE TRADICIÓN PARA DESCARTAR, MULTAS, EMBARGOS Y OTROS, PARA EFECTOS DE ASEGURABILIDAD Y/O COMERCIALIZACION SE SUGIERE CONFIRMAR DOCUMENTOS E HISTORIAL COMPLETO ANTE ENTIDADES DE CONTROL CORRESPONDIENTES,

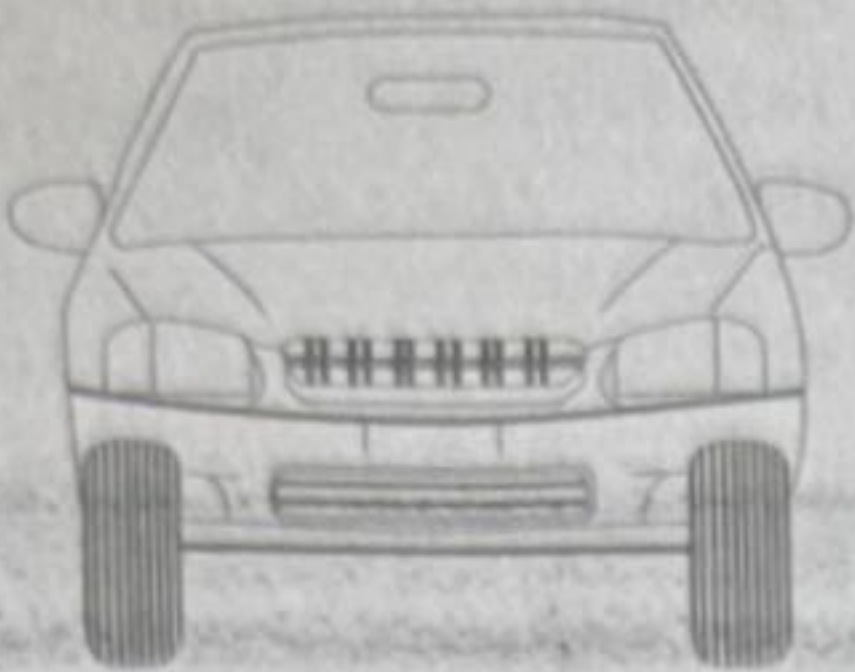
RUEDAS DELANTERAS

| (%) PORCENTAJE EFICACIA DE FRENADO | | |
| 0% - 49% | 50% - 70% | 71% - 100% |
| Deficiente | Aceptable | Optimo |

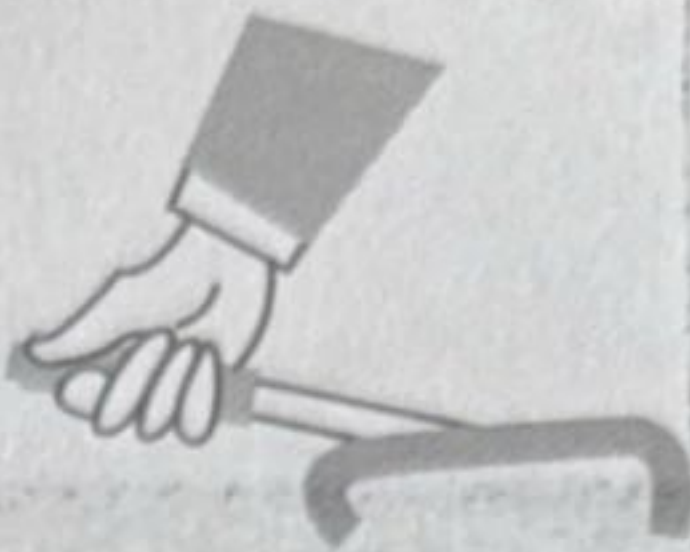
FRENO AUXILIAR

| (%) PORCENTAJE EFICACIA DE FRENADO | | |
| 0% - 49% | 50% - 70% | 71% - 100% |
| Deficiente | Aceptable | Optimo |

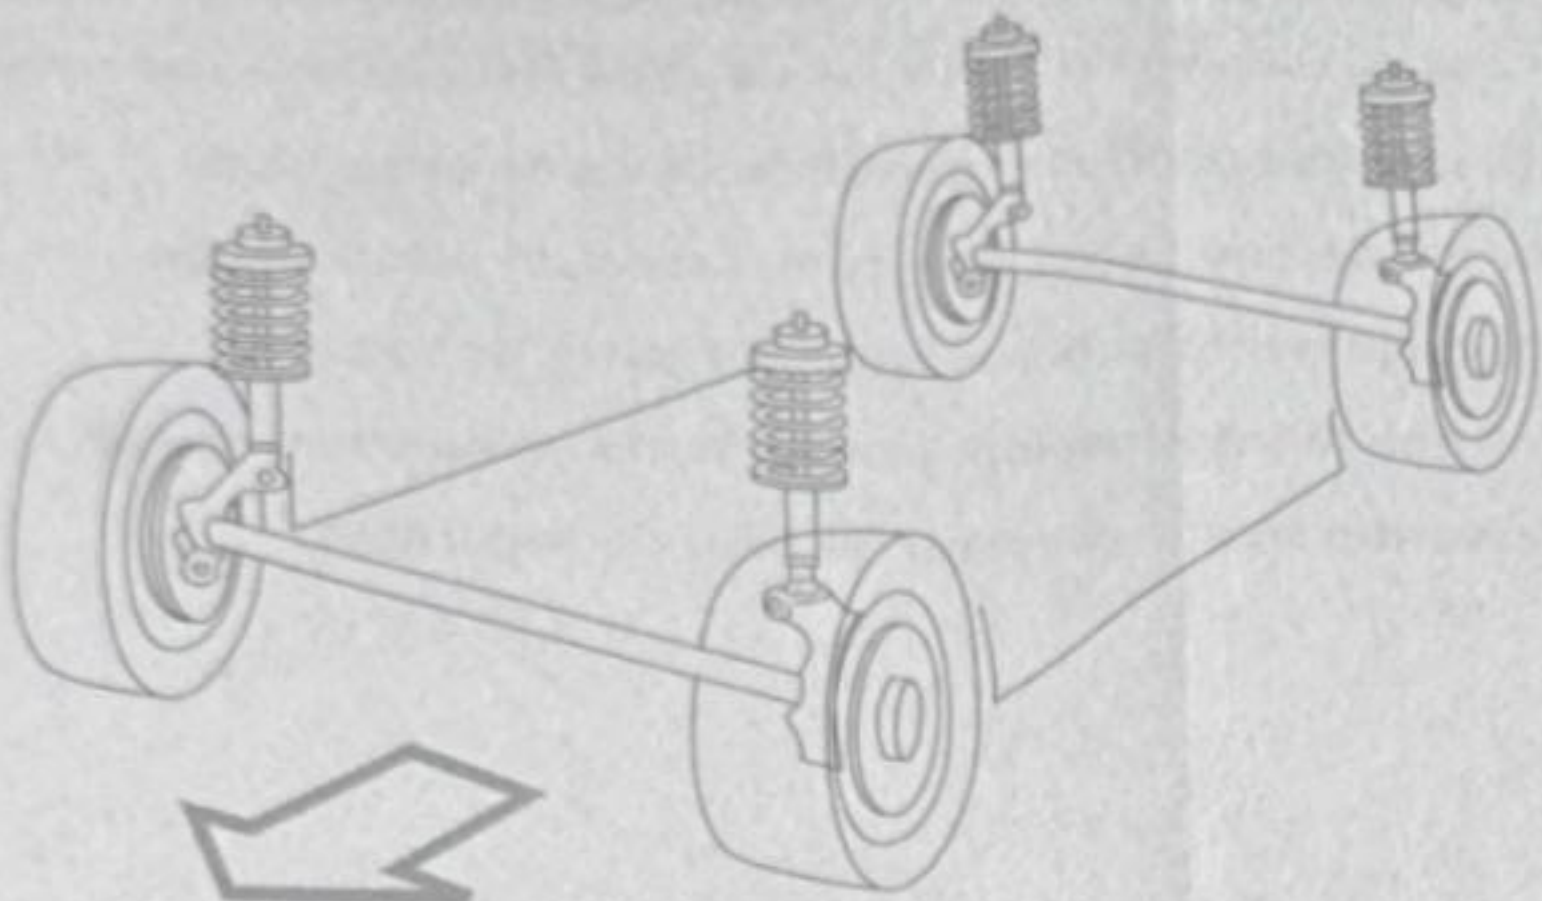
| (%) PORCENTAJE EFICACIA DE SUSPENSION | | |
| 0% - 39% | 40% - 60% | 61% - 100% |
| Deficiente | Aceptable | Optimo |

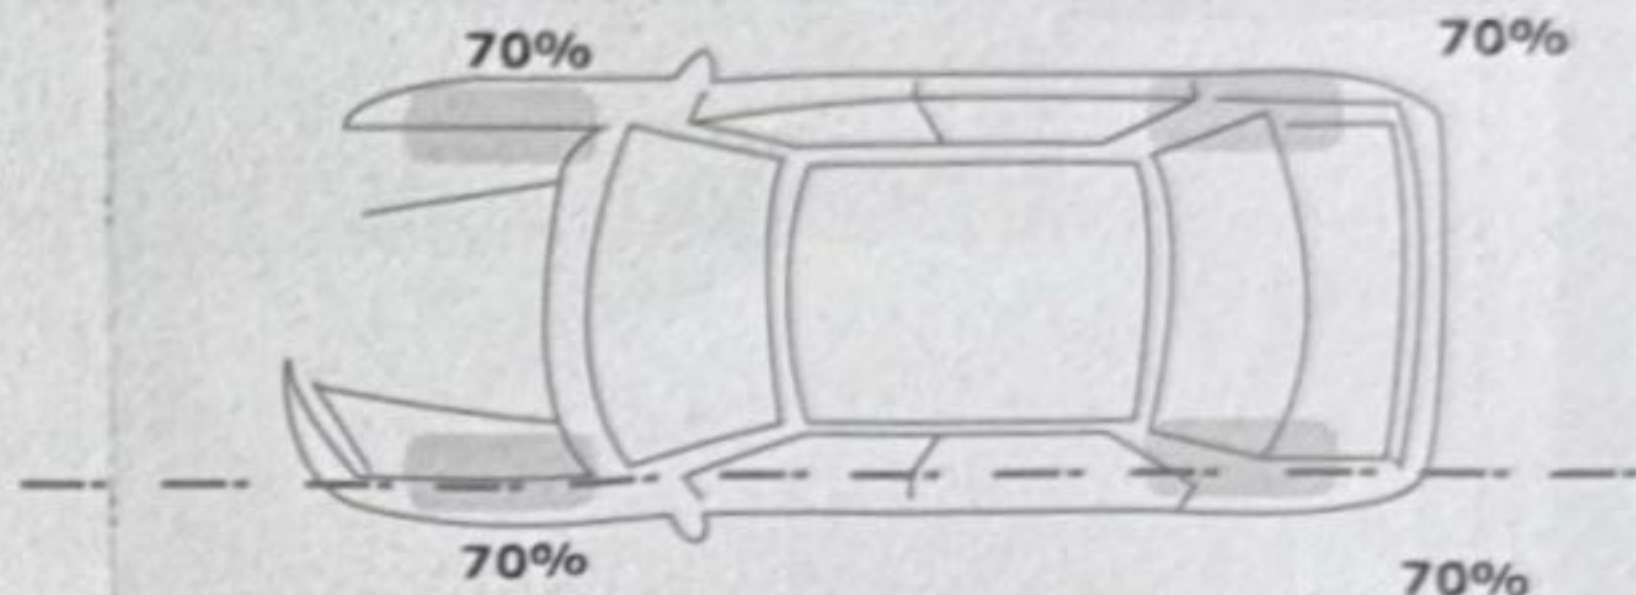
ALINEACION Y LLANTAS

| (%) VIDA UTIL DE LAS 4 LLANTAS | | |
| 0% - 39% | 40% - 70% | 71% - 100% |
| Deficiente | Aceptable | Optimo |

| VALOR DE DESVIACION EN METROS POR KILOMETRAJE | | |
| 0m - 5m | 5m - 10m | 10m a (+) |
| Optimo | Aceptable | Deficiente |

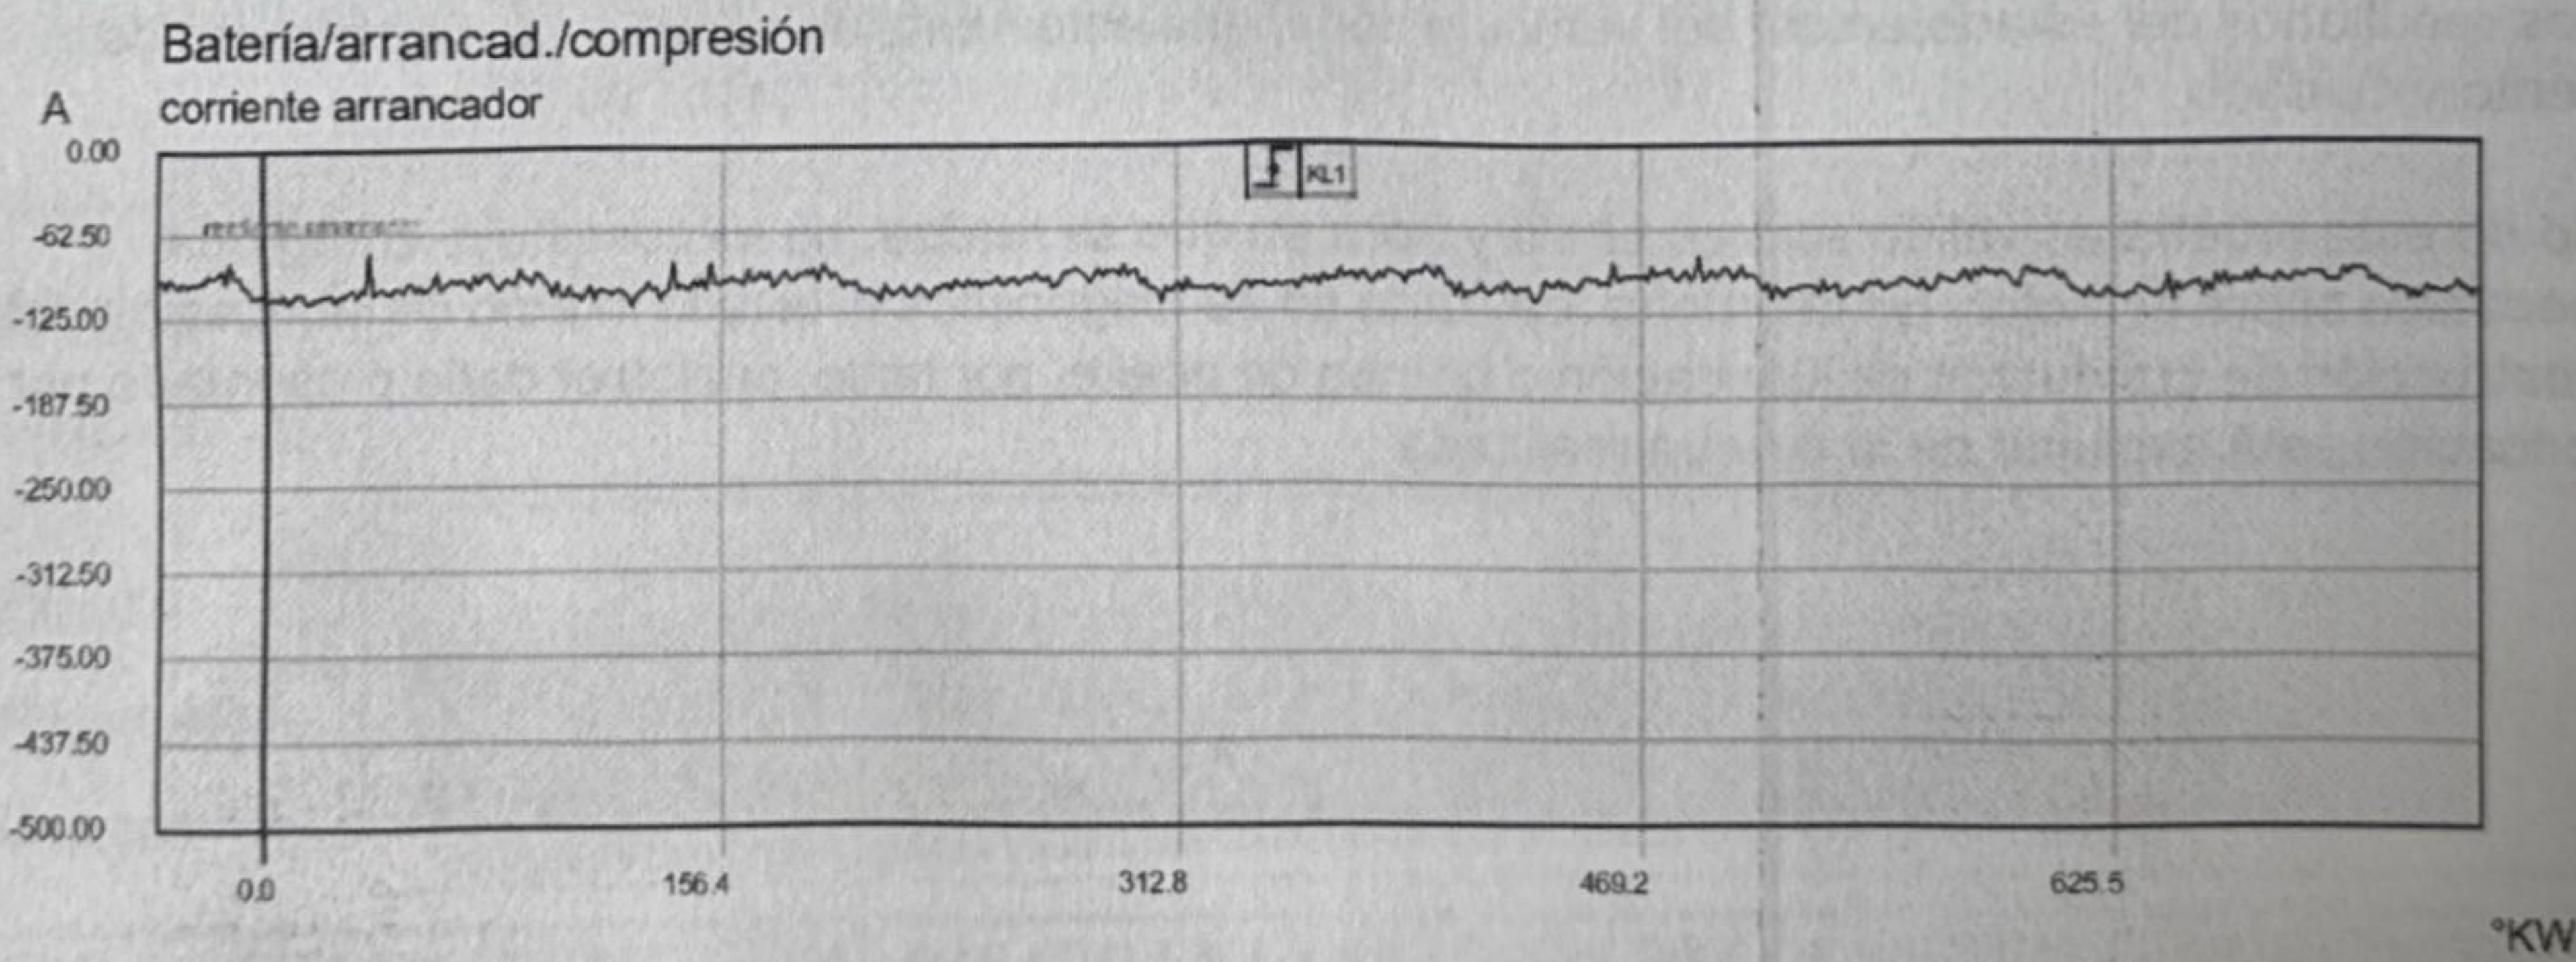
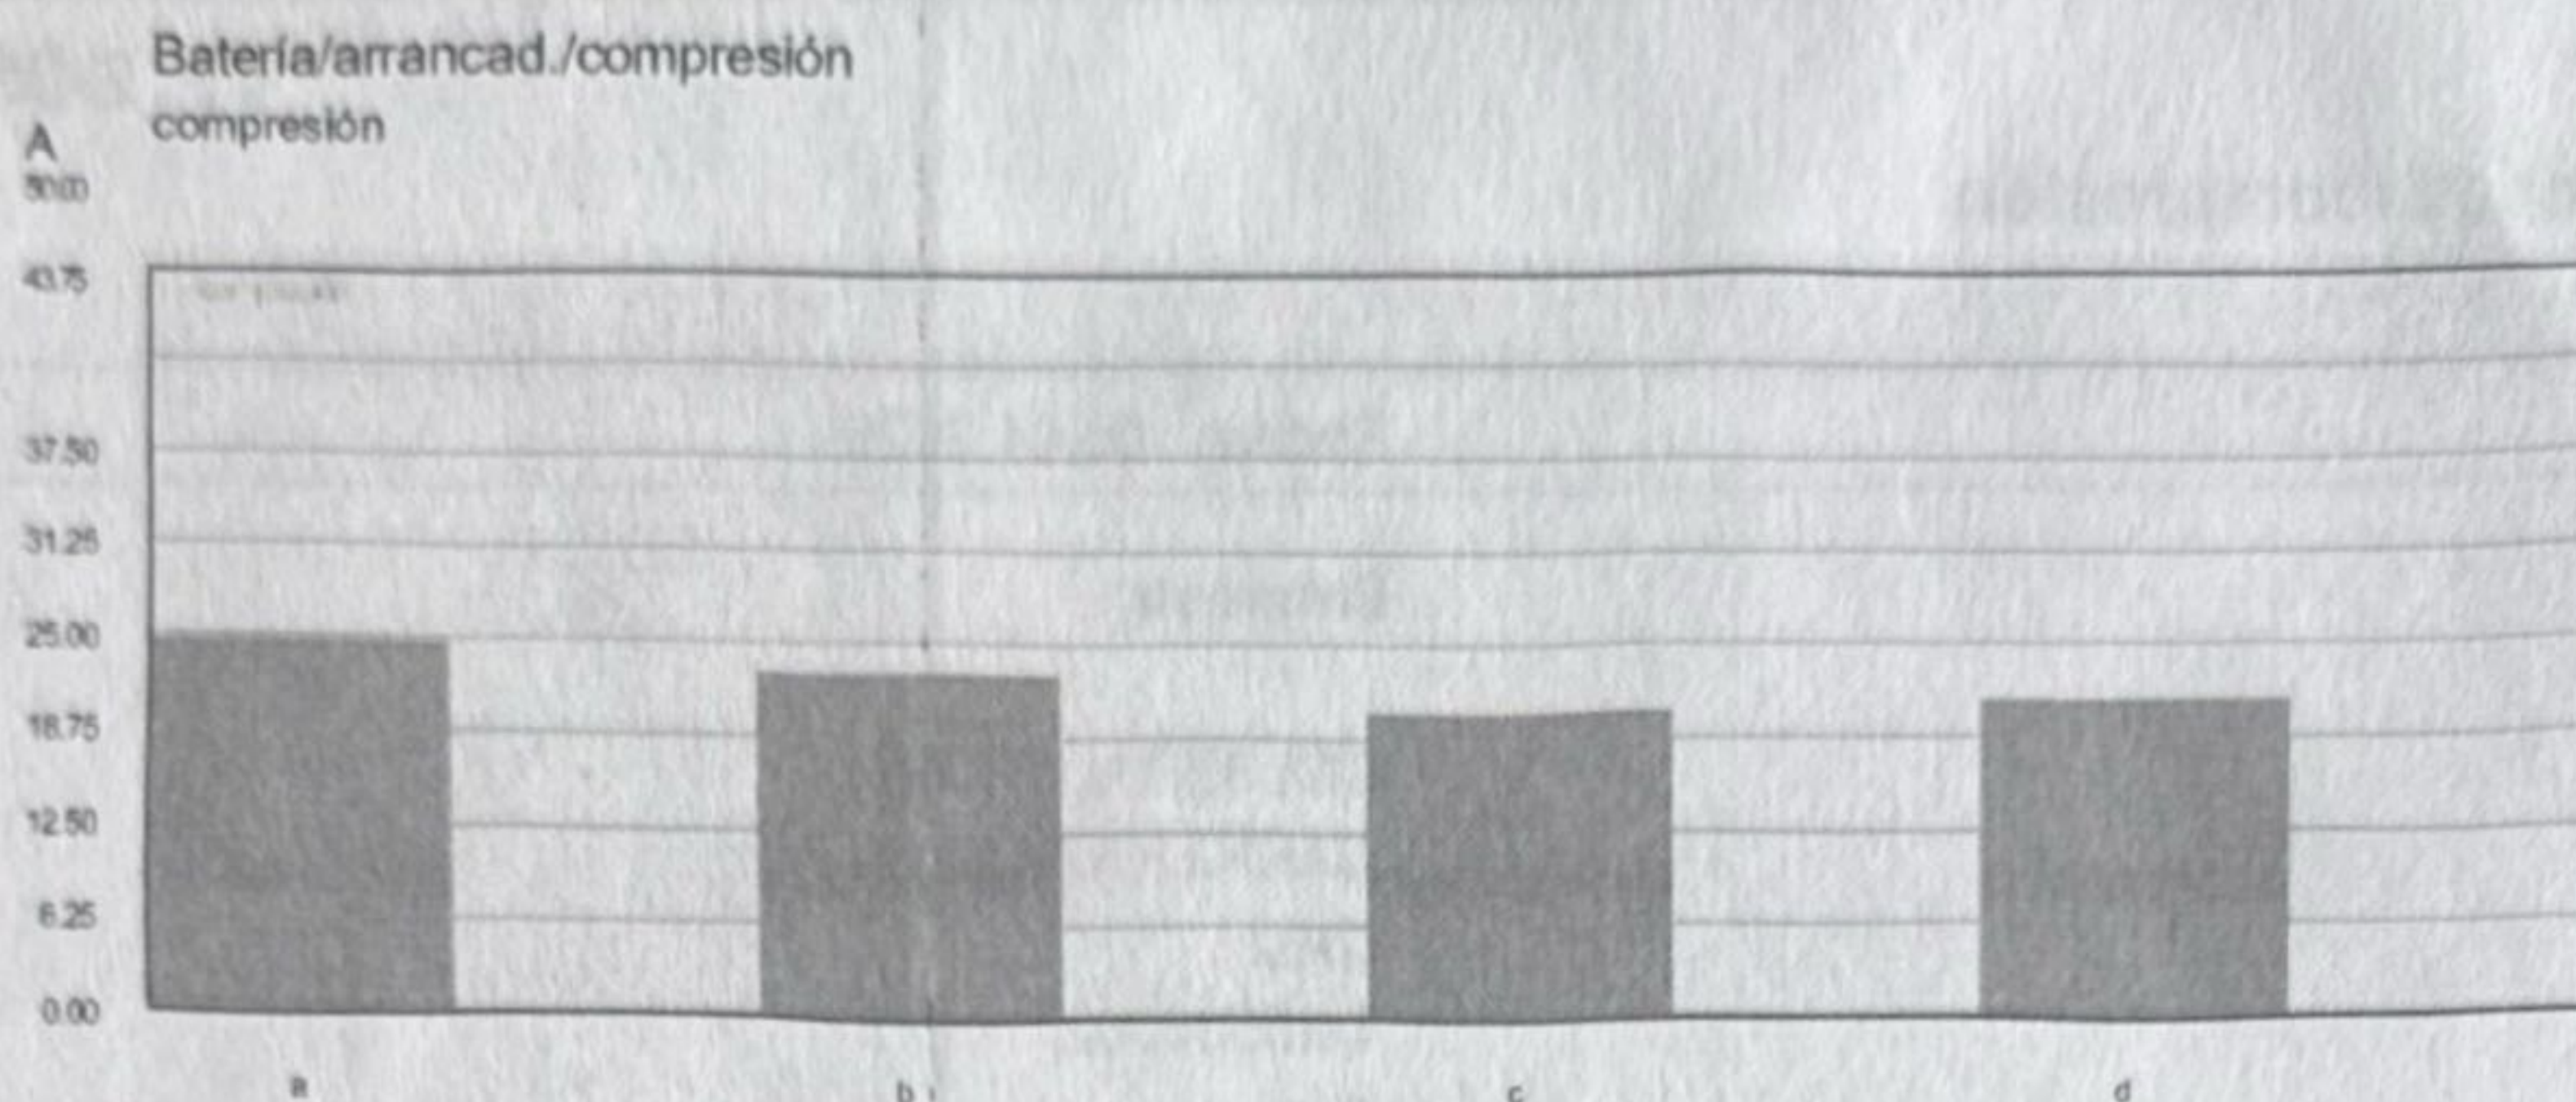
Batería/arrancad./compresión

| Resultado | Unidad | Mín. | Máx. | Medido |
| número revoluciones | 1/min | --- | --- | 302 |
| temperatura aceite | °C | --- | --- | 35.8 |
| tensión de batería | V | --- | --- | 12.5 |
| corriente reposo CH2 | A | | | 105.3 |

**OBJETIVO DE LA COMPRESION RELATIVA:** La compresión relativa se calcula a partir del consumo de corriente del motor de arranque, se realiza la comparación de consumo de corriente entre los cilindros y el valor de diferencia entre el cilindro que registra mayor valor y el de menor valor, no debe superar el 20% del promedio del resultado de todos los cilindros; en esta prueba no se valida el estado de desgaste de los componentes internos del motor, sistema de inyección, turbo y bomba combustible.

Motor con valores de compresión relativa de 19,2 - 21,9- 20,0 - 21,8 en Amperios, la diferencia de estos es inferior del 20%, registrando valor de diferencia entre el de mayor valor y menor valor de 0,7 Amperios equivalente al 14%; esto me indica que el motor se encuentra en parámetros normales de funcionamiento.

SE RECOMIENDA REALIZAR MANTENIMIENTO PREVENTIVO POR KM PARA EVITAR POSIBLES DESGASTES / SINCRONIZACION / PUESTA PUNTO MOTOR / CAMBIO DE FLUIDOS EN GENERAL
