| FECHA: 7/07/2026 | PLACA: UBM058 |
| No.INSPECCION: 1633006198 | ROMBO: 6 |
| CENTRO DE INSPECCION: CDA CALI SUR | |

MARCA MERCEDES BENZ  
CLASE AUTOMOVIL  
TIPO A 200  
COLOR GRIS  
COD. FASEC. 05801259  
No. MOTOR 27091030494579  
No. CHASIS WDD1760431J317399  
No. SERIAL WDD1760431J317399  
SERVICIO PARTICULAR  
KILOMETRAJE 110151  
ENVIADO A CARRERA 50 # 14-40

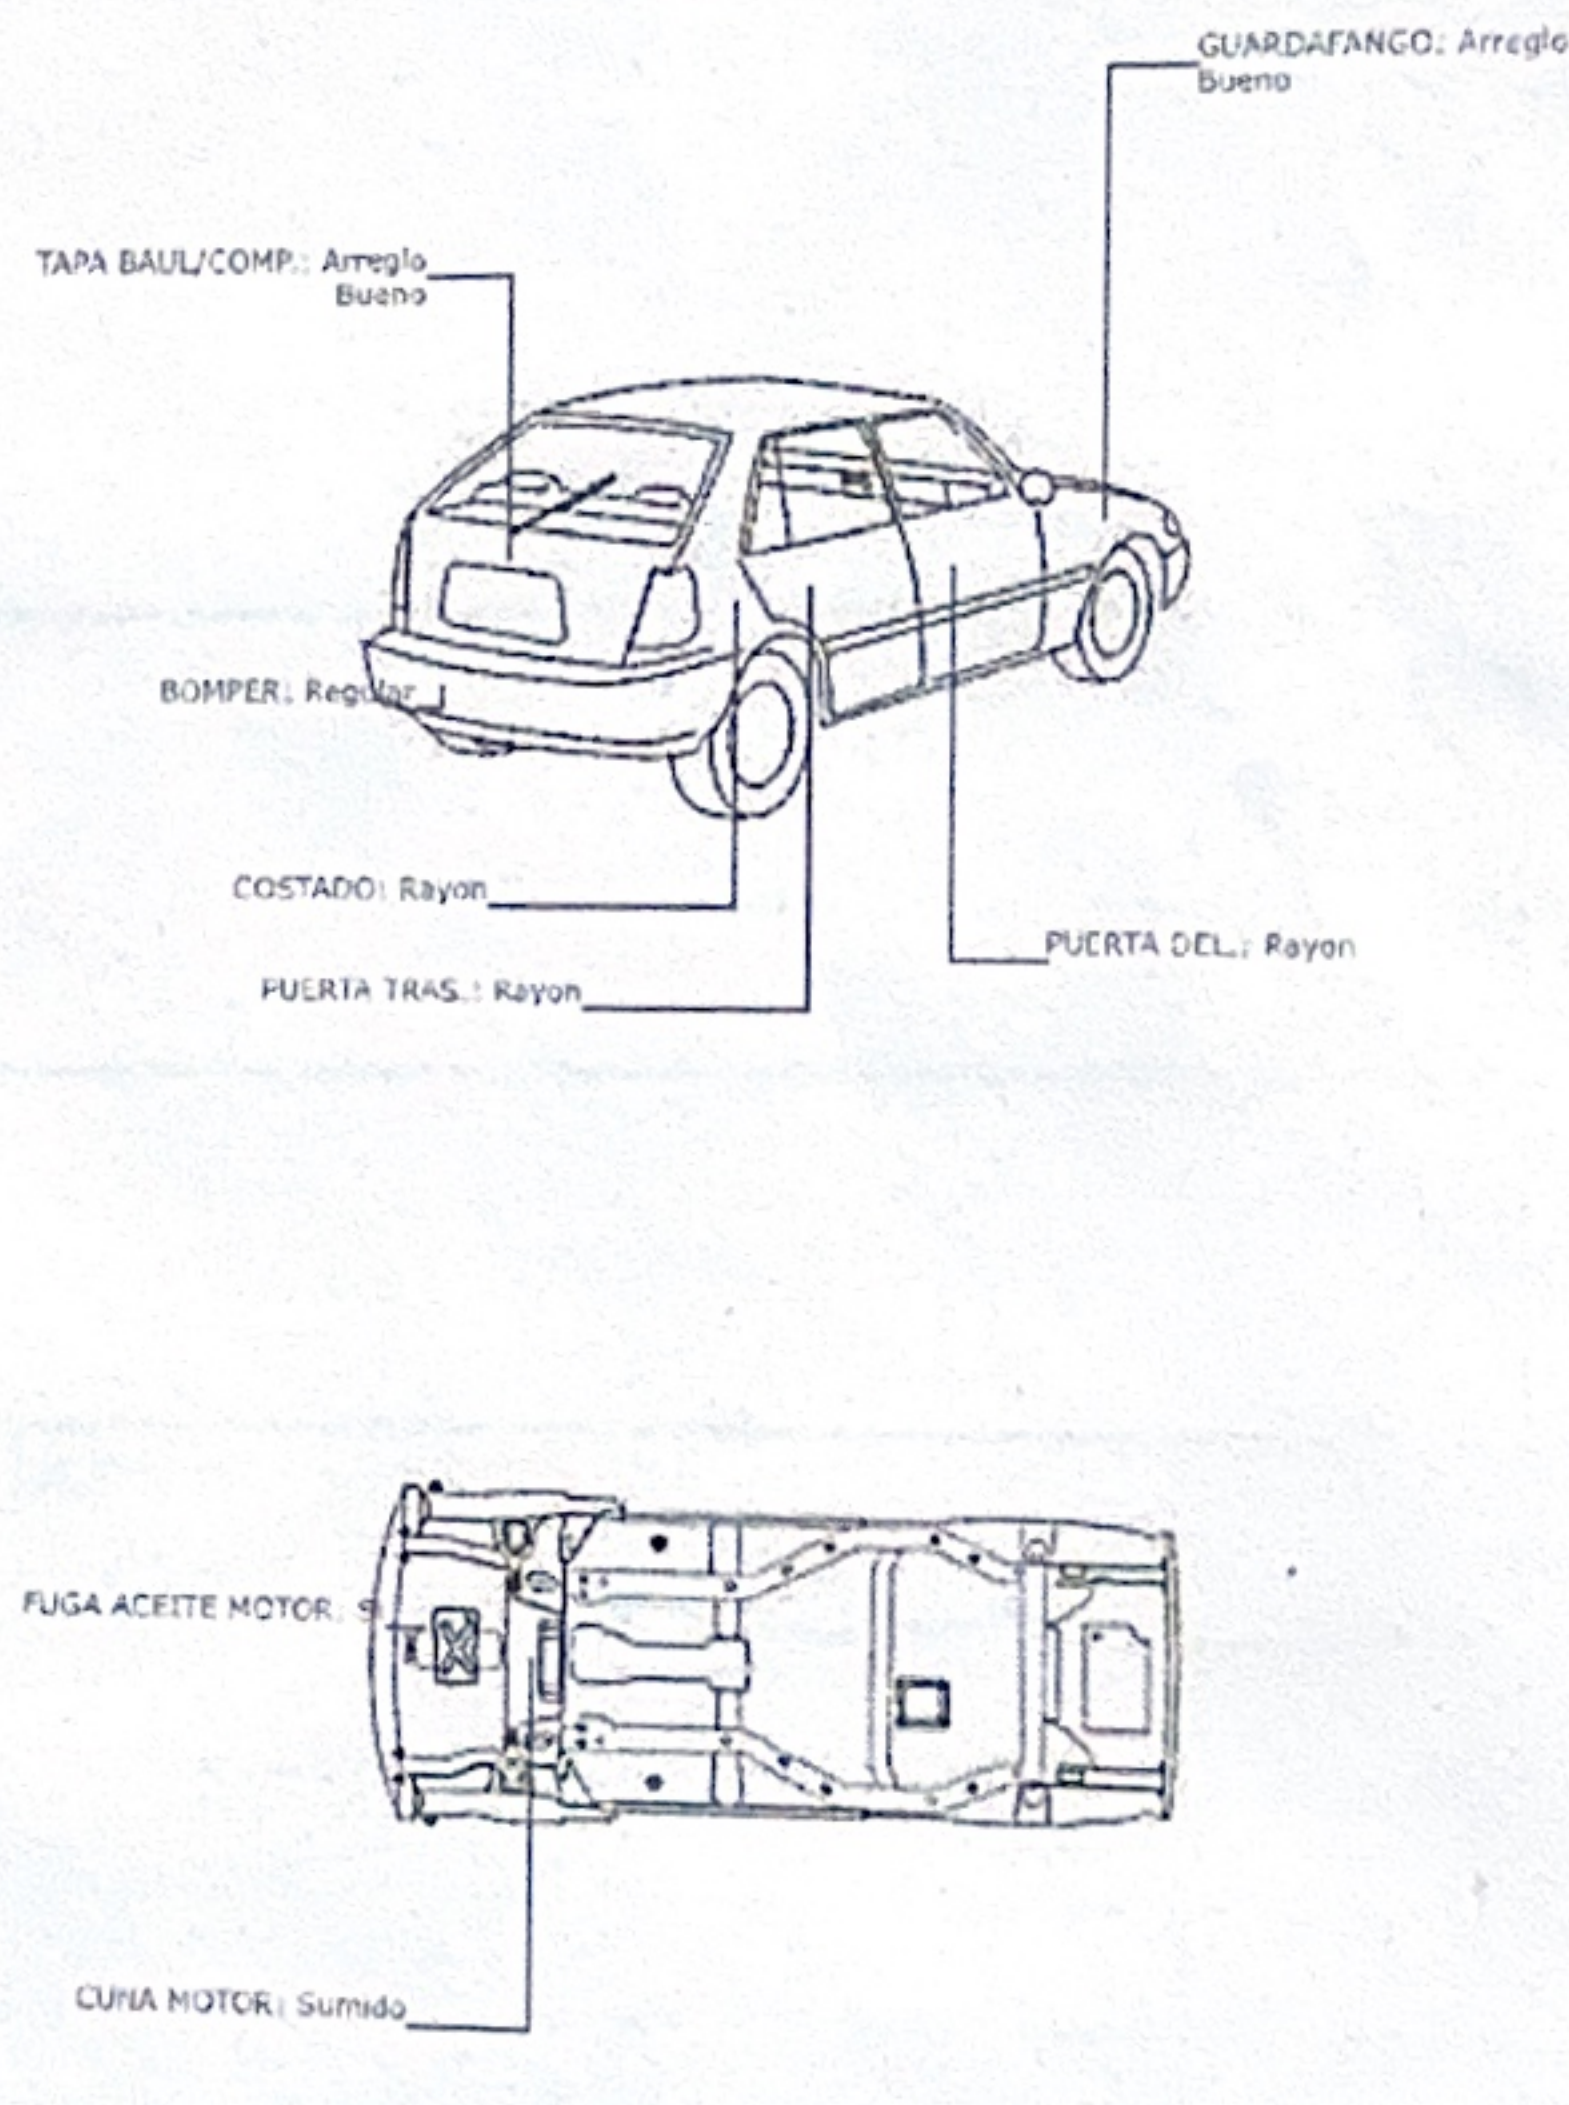
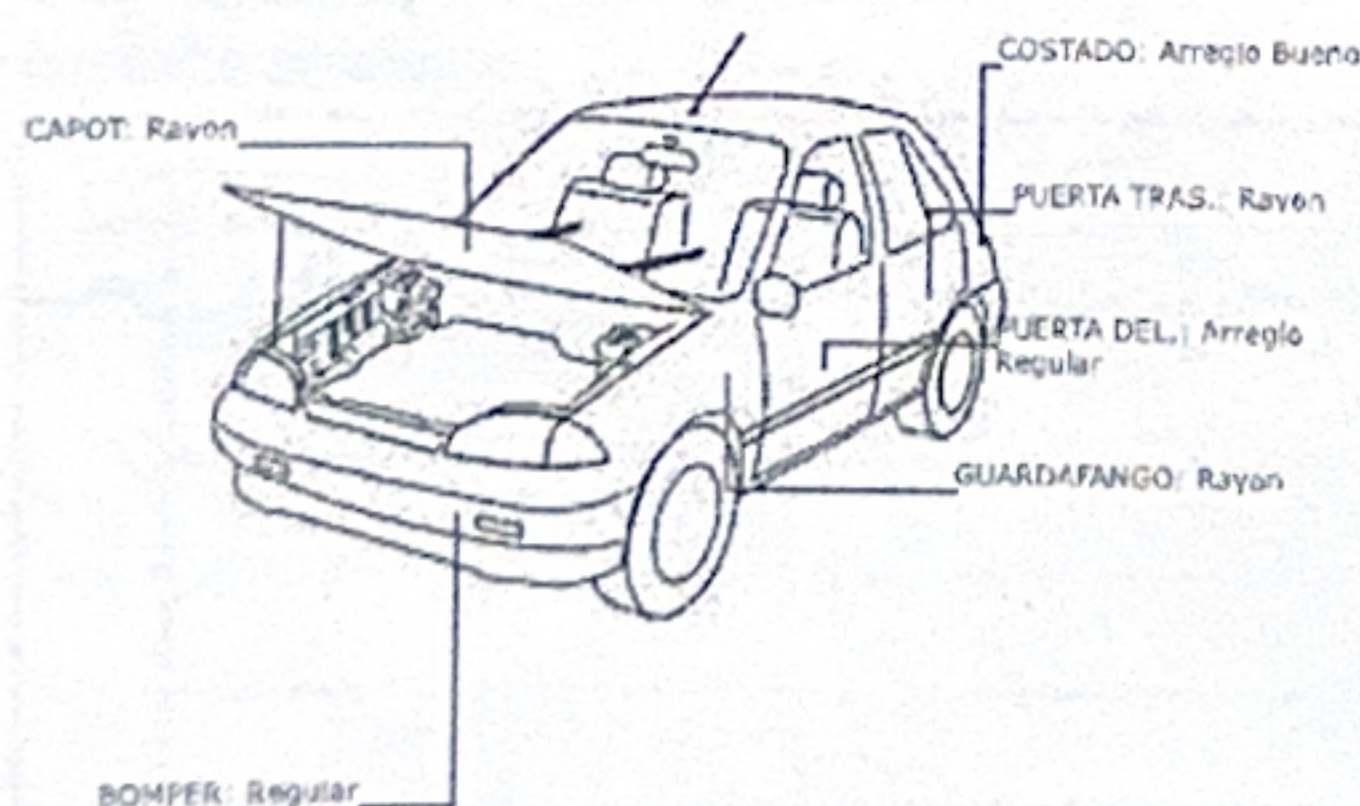
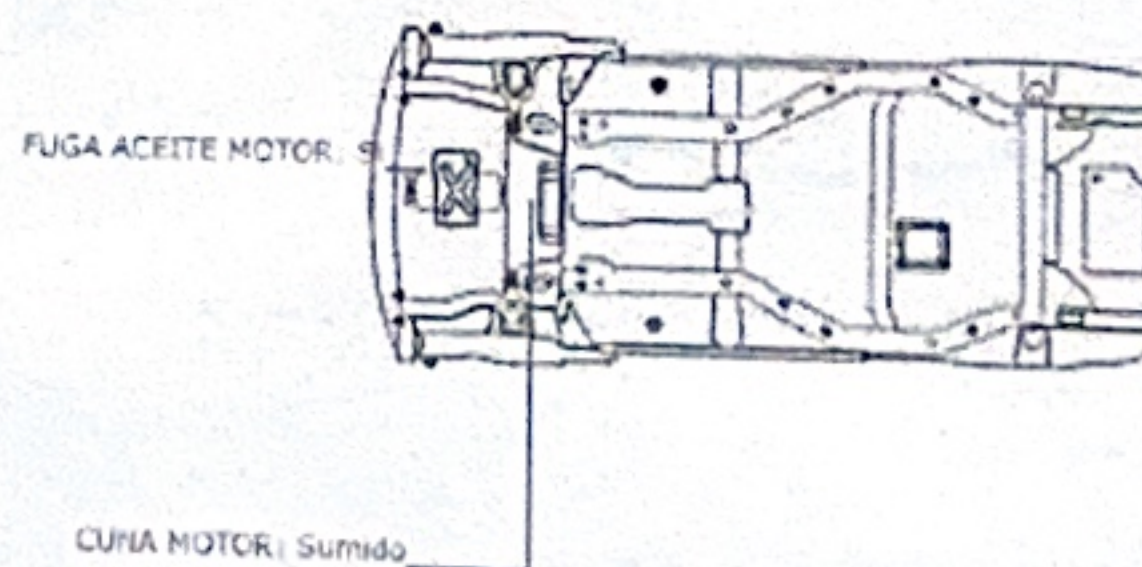
ESTADO GENERAL

Observaciones: ASEGURABLE SI, PRESENTA REPARACIONES PUNTUALES, MEJORAR ACABADOS, RAYONES Y SUMIDOS, RINES RAYADOS, DESCUADRE EN BOMPERS, PERSIANA INFERIOR FISURADA, PROTECTORES PLASTICOS PARTE BAJA ROTOS, TAPICERIA CONDUCTOR REPARADA, PRESENTA VINILOS Y EMBELLESEDOR, FALTA SILENCIADOR, REALIZAR MANTENIMIENTO PREVENTIVOS A SISTEMA DE SUSPENSION, FRENOS Y DIRECCION, ASEGURABILIDAD SUJETA A POLITICAS., PRESENTA MALA APLICACION DE PINTURA, DE ACUERDO A NUESTRO ANALISIS REALIZADO NO SE HALLARON INCONSISTENCIAS EN NUESTRAS BASES DE DATOS, SE SUGIERE SOLICITAR EL CERTIFICADO DE TRADICION PARA DESCARTAR, MULTAS, EMBARGOS Y OTROS, NO SE REALIZAN PRUEBAS A LA CAJA DE CAMBIOS AUTOMATICA O TIPTRONICA, SE SUGIERE REALIZAR SU VERIFICACION EN TALLERES ESPECIALIZ,

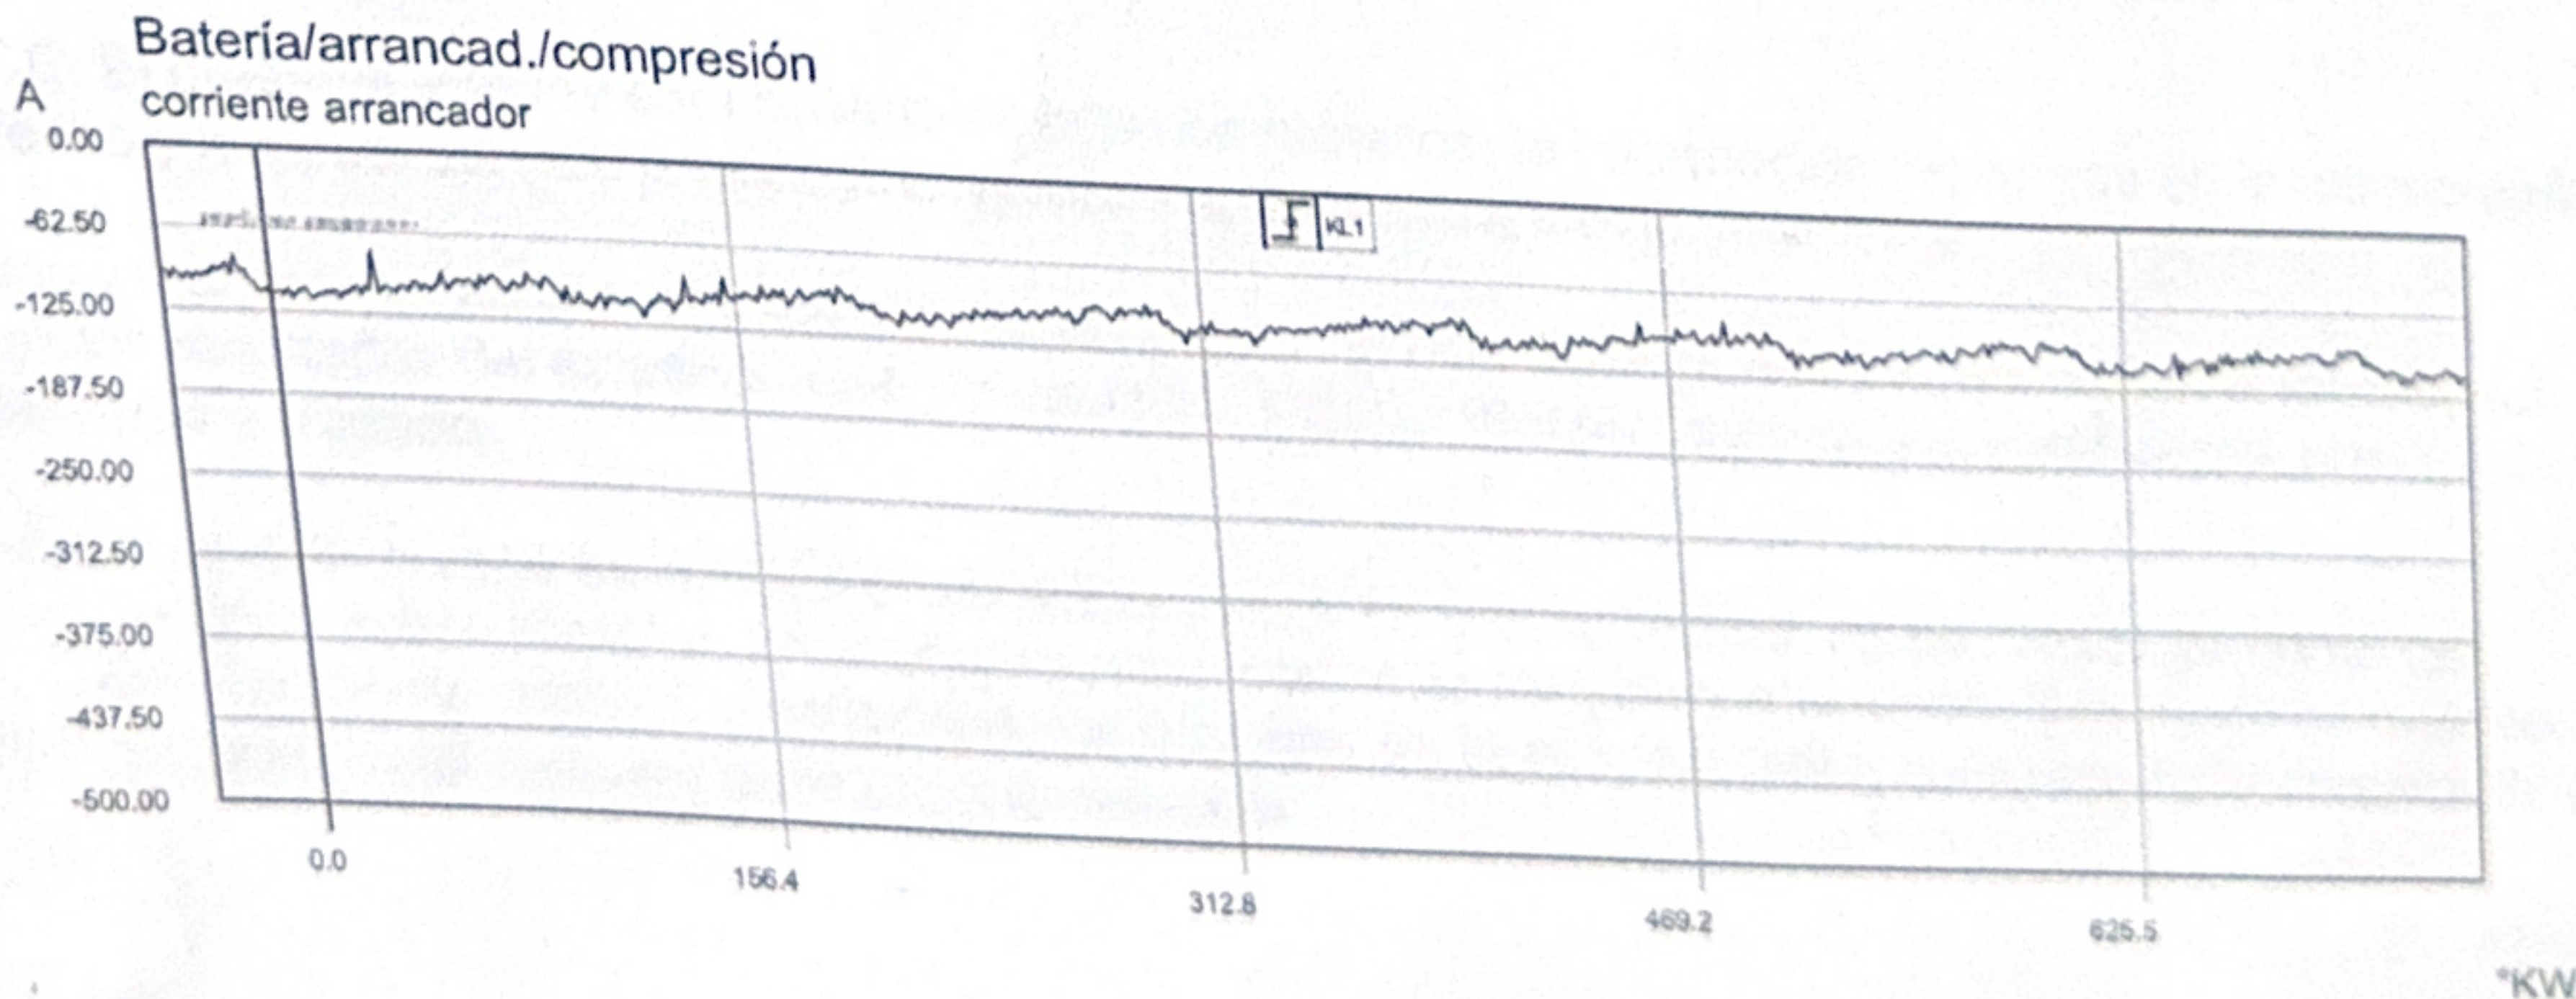
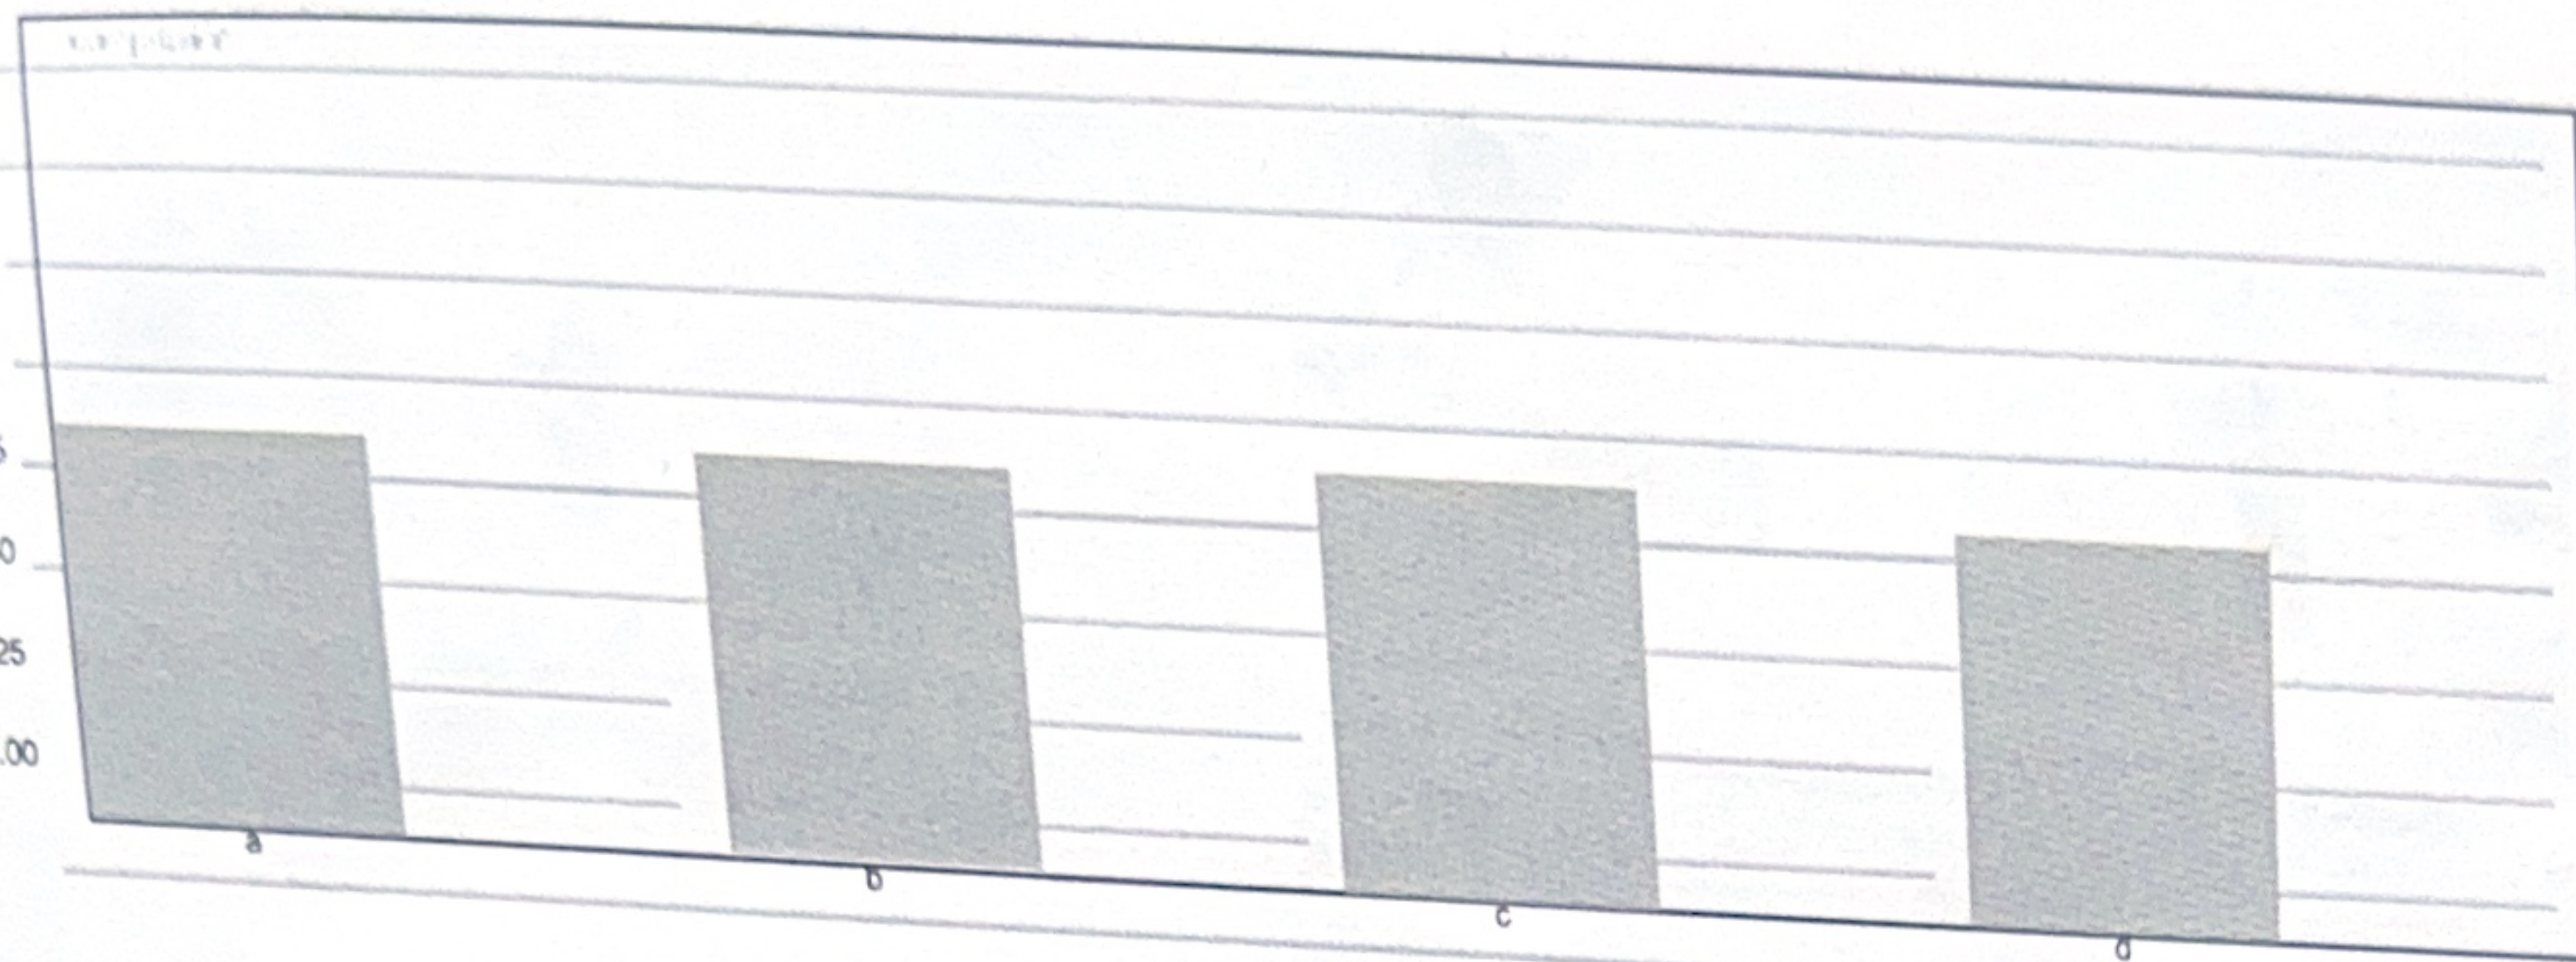
## Prueba: Batería/arrancad./compresión

**OBJETIVO DE LA COMPRESION RELATIVA:** La compresión relativa se calcula a partir del consumo de corriente del motor de arranque, se realiza la comparación de consumo de corriente entre los cilindros y el valor de diferencia entre el cilindro que registra mayor valor y el de menor valor, no debe superar el 20% del promedio del resultado de todos los cilindros; en esta prueba no se valida el estado de desgaste de los componentes internos del motor, sistema de inyección, turbo y bomba combustible.

Motor con valores de compresión relativa de 25.5 - 25.3 - 27.1 - 24.7 Amperios, la diferencia de estos es inferior el 20%, registrando valor de diferencia entre el de mayor valor y menor valor de 2.4 Amperios equivalente al 11%; esto me indica que el motor se encuentra en parámetros normales de funcionamiento.

LA PRUEBA DE MOTOR REALIZADA NO DIAGNOSTICA EL ESTADO DE LA BOMBA DE COMBUSTIBLE, INYECTORES, TURBO Y COMPLEMENTOS CONSUMIDORES DE POTENCIA DEL MOTOR.

SE RECOMIENDA REALIZAR MANTENIMIENTO PREVENTIVO POR KM PARA EVITAR POSIBLES DESGASTES / SINCRONIZACION / PUESTA PUNTO MOTOR / CAMBIO DE FLUIDOS EN GENERAL

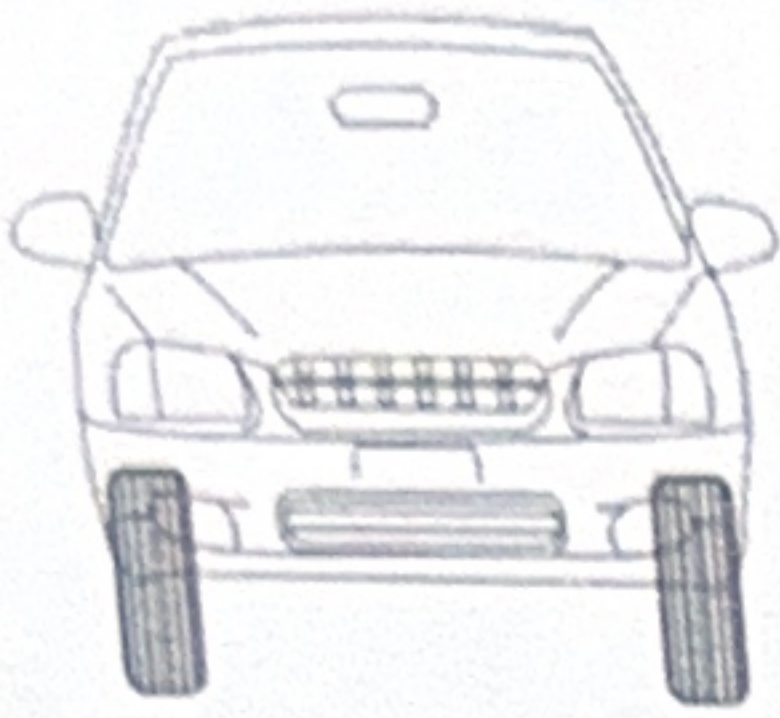
RUEDAS DELANTERAS

(%) PORCENTAJE EFICACIA DE FRENADO

0% - 49% Deficiente    50% - 70% Aceptable    71% - 100% Optimo

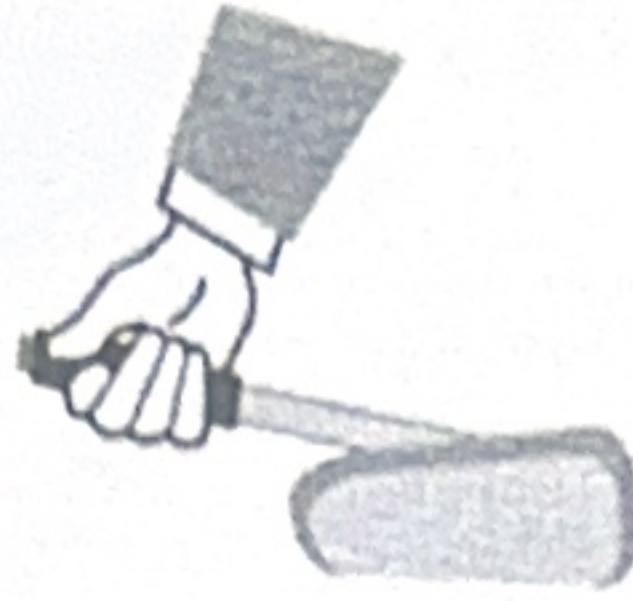
FRENO DE MANO

(%) PORCENTAJE EFICACIA DE FRENADO

0% - 39% Deficiente    40% - 60% Aceptable    61% - 100% Optimo
