PERITAJE COMERCIAL

FECHA:	19/05/2026	PLACA:	QIY344
ASIGNADO PARA:	Particular		
No. INSPECCION:	1032987852	ROMBO:	31
CENTRO DE INSPECCION:	MEDELLIN - LIVIANOS		
ASEGURABLE:	No Aplica

MARCA	SUZUKI	TIPO PINTURA	Metalizada
CLASE	CAMIONETA PASAJ.	MODELO	2026
TIPO	GRAND VITARA	CARROCERIA	MONOVOL
COLOR	PLATA	CILINDRAJE	1462
COD. FASEC.	08834002	COMBUSTIBLE	HIBRIDO
No. MOTOR	K15CN7616832	NACIONALIDAD	JAP
No. CHASIS	M3YKL152TT117447	TIPO CAJA	AUTOMATICA
No. SERIAL	M3YKL152TT117447	ORDEN	
SERVICIO	PARTICULAR	KILOMETRAJE	701

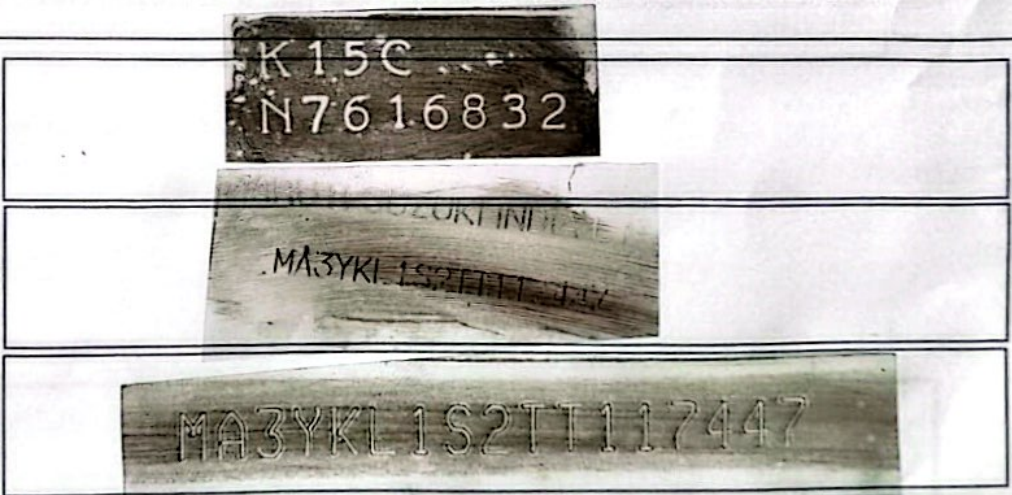
CONCEPTO E IMPRONTAS

- MOTOR** Original
 Regrabado
 Grabado
- SERIAL** Original
 Regrabado
 Grabado
- CHASIS** Original
 Regrabado
 Grabado

ESTE CONCEPTO TÉCNICO ESTÁ BASADO EN LA REVISIÓN DE LOS SISTEMAS DE IDENTIFICACIÓN EN CUANTO A SU ORIGINALIDAD.

SE SUGIERE SOLICITAR CERTIFICADO DE TRADICION PARA DESCARTAR MULTAS, EMBARGOS Y OTROS.
