No. DE SERVICIO  
**P034207053624**  
XXX

| TIPO | PICANTO (3) VIBRANT MT 1250CC 2AB ABS | SERVICIO | PARTICULAR |

| SERVICIO SOLICITADO | PERITAJE PLATA LIVIANO | | |

**KTY363**

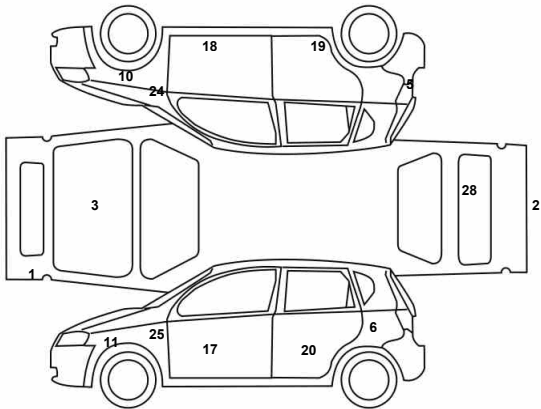
REVISIÓN VISUAL

CARROCERIA - EXTERIOR

81,00%

| 1 BOMPER DELANTERO | REGULAR |
| 2 BOMPER TRASERO | REGULAR |
| 3 CAPOT | MALA REPARACION |
| 5 COSTADO DERECHO | RAYON |
| 6 COSTADO IZQUIERDO | SUMIDO |
| 10 G/FANGO DEL DERECHO | MALA REPARACION |
| 11 GUARDAFANGO IZQ. | REPINTADO |
| 17 PUERTA DEL IZQ. | DEF. MEDIA |
| 18 PUERTA DELANTERA DER | MAL REPINTADO |
| 19 PUERTA TRASERA DER. | MAL REPINTADO |
| 20 PUERTA TRASERA IZQ. | REPINTADO |
| 24 RETROVISOR DER. | RAYON |
| 25 RETROVISOR IZQ. | RAYON |
| 28 TAPA BAUL/COMPUERTA | SUMIDO |

NOVEDADES DE INSPECCIÓN : ; ; ; SISTEMAS DE SEGURIDAD ORIGINALES HASTA LA FECHA DE INSPECCION; SUMIDOS Y RAYONES EN CARROCERIA,PARTES BAJAS RAYADAS Y SUCIAS SE REMIEN MEJORAR ACABADOS EN PIEZAS REPINTADAS Y REPARADAS
