<b>FECHA:</b> 4/03/2026	<b>PLACA:</b>	<b>NDQ203</b>
<b>ATENDIDO PARA:</b> Compañía de Seguros		
<b>No.INSPECCION:</b> 3282955994	<b>ROMBO:</b> 2	
<b>CENTRO DE INSPECCION:</b> SATELITE POPAYAN		
<b>ASEGURABLE:</b> No

<b>MARCA</b>	TOYOTA	<b>TIPO PINTURA</b>	Metalizada
<b>CLASE</b>	CAMPERO	<b>MODELO</b>	2013
<b>TIPO</b>	PRADO [LC 150]	<b>CARROCERIA</b>	CAMIONETA 4P
<b>COLOR</b>	GRIS	<b>CILINDRAJE</b>	3956
<b>COD. FASEC.</b>	09008151	<b>COMBUSTIBLE</b>	GASOLINA
<b>No. MOTOR</b>	1GRA543072	<b>NACIONALIDAD</b>	JAP
<b>No. CHASIS</b>	JTEBU9FJ8D5038162	<b>TIPO CAJA</b>	AUTOMATICA
<b>No. SERIAL</b>	JTEBU9FJ8D5038162	<b>ORDEN</b>	197
<b>SERVICIO</b>	PARTICULAR		
<b>KILOMETRAJE</b>	182082		
<b>ENVIADO A</b>	POPAYAN

## INFORME TÉCNICO

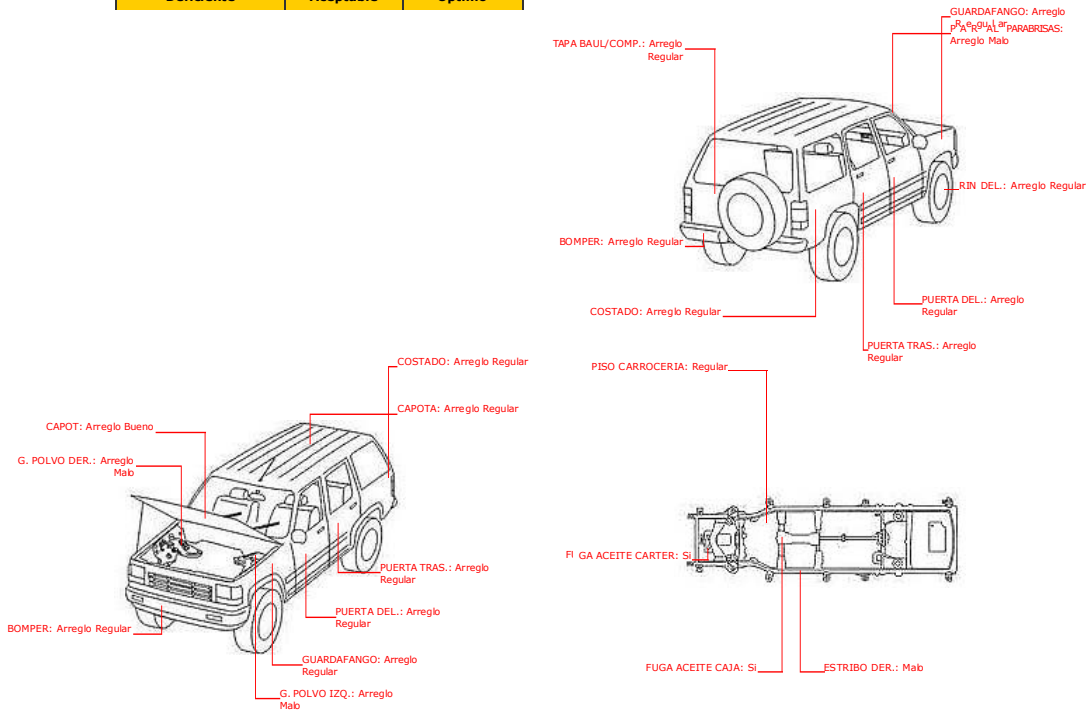
**ESTADO GENERAL**

Observaciones: VH CON 182.082 KM PRESENTA REPARACIONES, RAYONES Y SUMIDOS EN LÁMINA Y PINTURA EN ÁREAS SEÑALADAS CON REGULARES Y MALOS ACABADOS. DEFECTOS EN PINTURA, MARCAS DE LIJADO Y EXCESO DE APLICACIÓN DE MATERIAL DE RELLENO, PARALES INTERVENIDOS POR INSTALACIÓN DE CARROCERÍA DESGRAFADO, MALA REPARACIÓN DE GUARDAFANGO INTERNOS, EL REPORTE DEL KILOMETRAJE HACE REFERENCIAL AL REGISTRA EN EL ODOMETRO AL MOMENTO DE LA INSPECCION. ASEGURABILIDAD SUJETA A POLÍTIC, PRESENTA PISO RON INCONSISTENCIAS EN NUESTRAS BASES DE DATOS, VEHICULO BLINDADO, SISTEMAS PRESENTA IMPUREZAS, SE SUGIERE SOLICITAR EL CERTIFICADO DE TRADICIÓN PARA CAJA DE CAMBIOS AUTOMATICA O TRIPTRONICA, SE SUGIERE REALIZAR SU VERIFICACION EN TALLERES ESPECIALIZ, PARA EFECTOS DE ASEGURABILIDAD Y/O COMERCIALIZACION SE SUGIERE CONFIRMAR DOCUMENTOS E HISTORIAL COMPLETO ANTE ENTIDADES DE CONTROL CORRESPONDIENTES,
