| TIPO | SPARK (2) LT (M200) MT 1000CC SA | SERVICIO | PARTICULAR |

| N° INSPECCION | 5245527 | TURNO | 24 |
| SERVICIO SOLICITADO | PERITAJE ORO LIVIANO | | |
| RESULTADO | VEHICULO FUERA DE ESTANDAR | | |

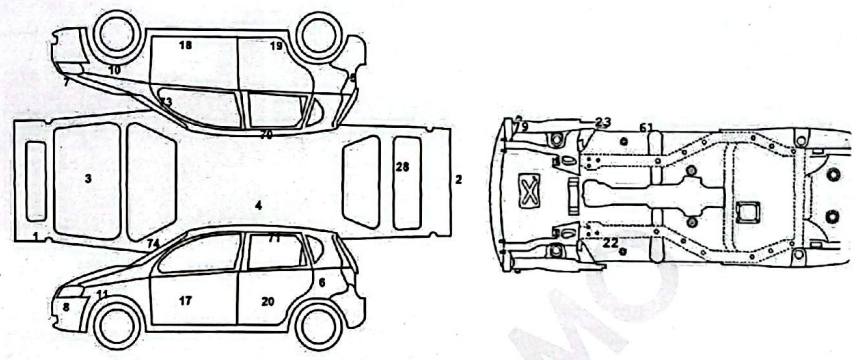
**Revisión Visual**

| ESTRUCTURA - CHASIS | | 85,20 % |
| 61 | ESTRIBO IZQUIERDO | MALA REPARACION |
| 64 | PUNTA CHASIS TRA IZQ. | SUMIDO |
| 65 | PUNTA CHASIS TRA DER. | SUMIDO |
| 79 | TRAVIESA/FRONTAL INFERIOR | DEF. MEDIA |

| CARROCERIA - EXTERIOR | | 35,40% |
| 1 | BOMPER DELANTERO | MALA REPARACION |
| 2 | BOMPER TRASERO | MALA REPARACION |
| 3 | CAPOT | MALA REPARACION |
| 5 | COSTADO DERECHO | MALA REPARACION |
| 6 | COSTADO IZQUIERDO | MALA REPARACION |
| 8 | FAROLA IZQUIERDA | ROTURA FUERTE |

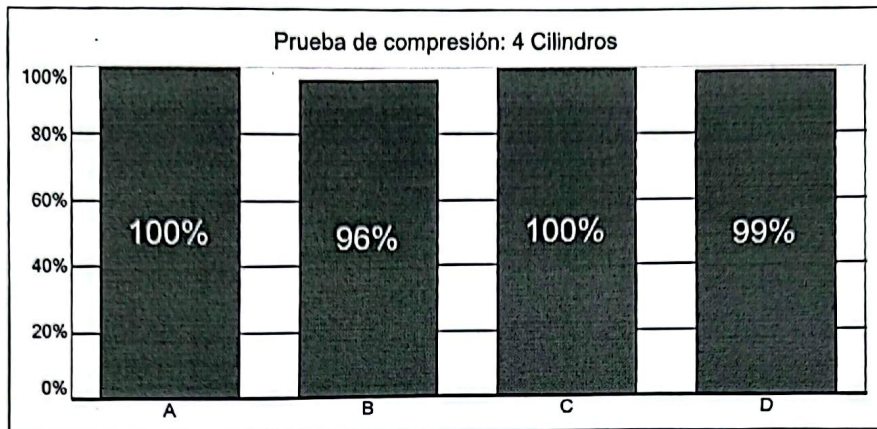
Prueba de compresión

Resultado: Aprobado

PLACA MWR329 EL RESULTADO DE LA PRUEBA DE COMPRESIÓN RELATIVA REALIZADA AL MOTOR, INDICA UNA DIFERENCIA DE 4%, ENTRE LOS CILINDROS. TENIENDO EN CUENTA QUE LA MÁXIMA DIFERENCIA ENTRE LA MEDICIÓN NO DEBE SUPERAR EL 15% PRESENTA FUGA MOTOR POR CARTER. FUGA REFRIGERANTE POR TERMOSTATO. REVISAR REPARACIONES ANTERIORES EN MOTOR, CAJA DE VELOCIDADES Y SISTEMA DE REFRIGERACION. ES NECESARIO APLICAR LAS INTERVENCIONES CORRECTIVAS SOBRE LOS HALLAZGOS ENCONTRADOS, PARA EVITAR QUE EL PROBLEMA SE AGRAVE Y CAUSE DAÑOS MAYORES. SE RECOMIENDA SEGUIR LAS INDICACIONES DE MANTENIMIENTO PREVENTIVO QUE SE DETALLAN EN EL MANUAL DEL FABRICANTE SEGÚN EL KILOMETRAJE RECORRIDO  
BATERIA: 12 VOLTIOS
