COPIA DE INTERNET No. DE SERVICIO  
P008559017580  
XXX

| SERVICIO SOLICITADO | PERITAJE ORO LIVIANO | | |

HKP210

REVISIÓN PUNTO A PUNTO

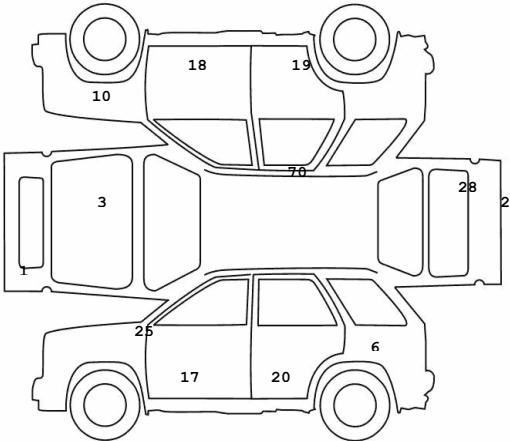
REVISIÓN VISUAL

NOVEDADES DE INSPECCIÓN : ; ; ,PROTECTOR INFERIOR CARTER NO ORIGINAL, PRESENTA ADAPTACION DE GANCHO REMOLQUE POR MEDIO DE TORNILLOS, FUGA ACEITE POR TAPA VALVULA SOPORTE INFERIOR MOTOR MALO, RAYONES Y SUMIDOS EN PIEZAS DE CARROCERIA, DESGASTE EN HABITACULO PASAJEROS , DESGASTE IRREGULAR EN LLANTAS GOLPES DE PIEDRA EN PANORAMIC DELANTERO, TESTIGO PRESION DE LLANTAS ENCENDIDO, SE RECOMIENDA MEJORAR ACABADOS ESTETICOS, RINES RAYADOS;; , SISTEMAS DE SEGURIDAD ORIGINALES HASTA LA FECHA DE INSPECCION

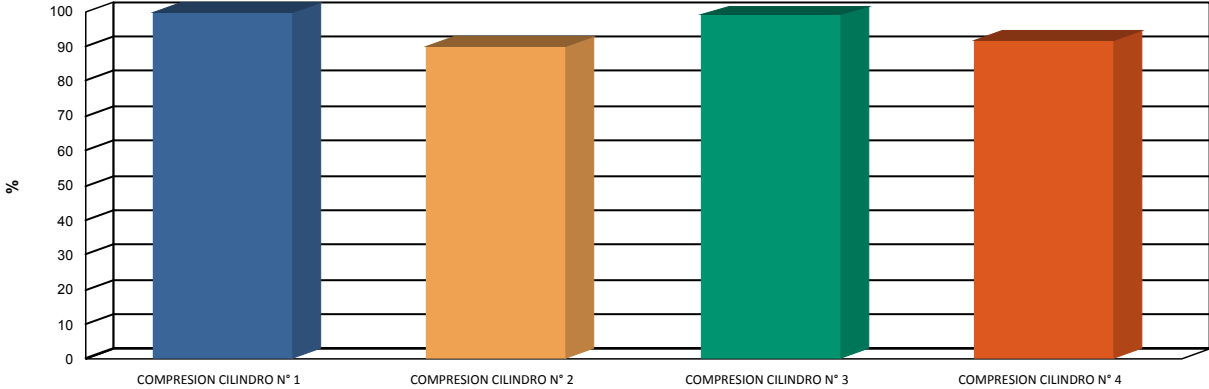
Resumen Compresión Motor

EL RESULTADO DE LA PRUEBA DE COMPRESIÓN RELATIVA REALIZADA AL MOTOR, INDICA UNA DIFERENCIA DE 10%, ENTRE LOS CILINDROS. TENIENDO EN CUENTA QUE LA MÁXIMA DIFERENCIA ENTRE LA MEDICIÓN NO DEBE SUPERAR EL 20%. SE RECOMIENDA SINCRONIZACIÓN Y/O REALIZAR RUTINAS DE MANTENIMIENTO SUGERIDAS POR EL FABRICANTE TENIENDO EN CUENTA EL KILOMETRAJE.FUGA DE ACEITE MOTOR POR TAPA DE VALVULAS Y HUMEDAD EN EL SISTEMA DE DISTRIBUCION. SOPORTE(S) DE MOTOR EN REGULAR ESTADO, REQUIERE REVISION Y/O CAMBIO.
