N° INSPECCION	5104883	TURNO	3
FECHA	24-Jun-2026		
CENTRO INSPECCION	TECNISANDER		
SOLICITADO POR	ELIAN PEREZ		
SERVICIO SOLICITADO	PERITAJE PLATA LIVIANO		
VALOR MERCADO	\$ 0	COD. FASECOLDA	09001158
VALOR AUTOMÁS	\$ 98.200.000	VALOR FASECOLDA	\$ 100.200.000
VALOR ACCESORIOS	\$ 170.000		
RESULTADO	ASEGURABLE SI

LOM741

CLASE	AUTOMOVIL	COMBUSTIBLE	GASOLINA
MARCA	TOYOTA	TIPO PINTURA	PENDIENTE
TIPO	COROLLA (12) (FL) GR-S TP 2000CC 7AB ABS	SERVICIO	PARTICULAR
CARROCERIA	SEDAN	KILOMETRAJE	48483
MODELO	2023	COLOR	BLANCO PERLA NEGRO
NACIONALIDAD	BRASIL	N° CHASIS	9BRB43BE0P2144582
TIPO CAJA	TRIPTRONICA	N° SERIAL	9BRB43BE0P2144582
CILINDRAJE	1987	N° MOTOR	M20AAC44318
ASEGURADORA	PERSONAL PERSONAL	SUCURSAL	PERSONAL
INTERMEDIARIO	PERSONAL PERSONAL	CLAVE	1
CLIENTE	ELIAN PEREZ ELIAN PEREZ	IDENTIFICACIÓN	1064110819

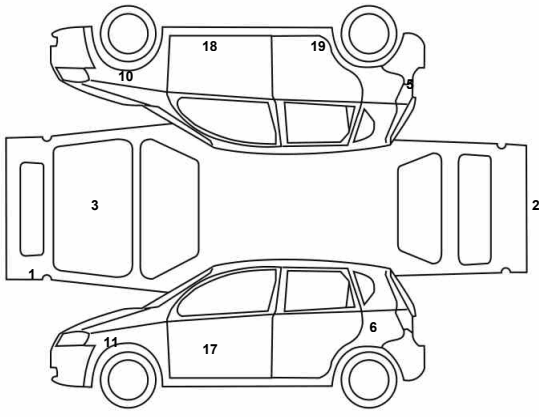
REVISIÓN VISUAL

CARROCERIA - EXTERIOR 91,80%

1 BOMPER DELANTERO	MALA REPARACION
2 BOMPER TRASERO	MAL REPINTADO
3 CAPOT	BIEN REPINTADO
5 COSTADO DERECHO	BIEN REPINTADO
6 COSTADO IZQUIERDO	RAYON
10 G/FANGO DEL DERECHO	RAYON
11 GUARDAFANGO IZQ.	RAYON
17 PUERTA DEL IZQ.	RAYON
18 PUERTA DELANTERA DER	MAL REPINTADO
19 PUERTA TRASERA DER.	MAL REPINTADO

PINTURA 84,00%

36 IMPUREZAS	DE 1 A 4 PIEZAS
38 PIEL DE NARANJA	DE 1 A 4 PIEZAS
