1. Datos del Vehículo

| Marca | MITSUBISHI | Clase vehicu. | AUTOMOVIL |
| Línea | LANCER 2.0L | Día registro | 20/02/2014 |

4. Inspección Visual y Técnica

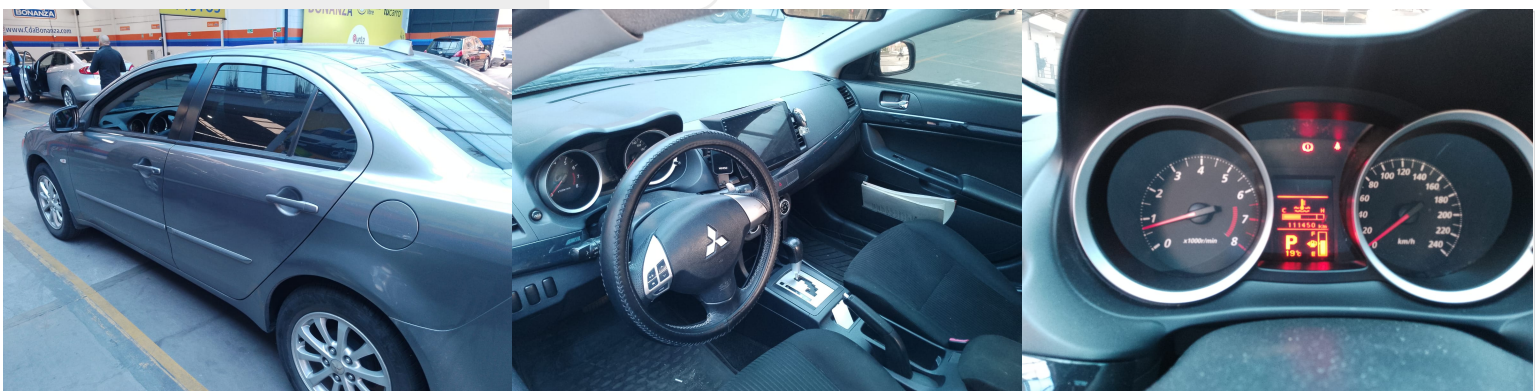
- Asiento derecho (Regular) - Tapizado sucio
- Asiento Izquierdo (Regular) - Tapizado sucio
- Asientos traseros (Regular) - Tapizado sucio
- Condición del techo (Regular) - Desgaste, sucio
- Volante (Regular) - Desgaste de uso, forro
- Pomo de cambios (Regular) - Desgaste de uso

**Resultado** 84 %
