Colserauto

Fecha:	Compañía de Seguros:	Placa:	JIS280
Atendido para:	1033002249		29
No. Inspección:		MEDELLIN	LIVIANOS
Centro de inspección:

Marca	VOLKSWAGEN	Tipo de pintura	Metallizada
Clase	AUTOMOVIL	Modelo	2019
Tipo	JETTA [7]	Carrocería	AUTO SEDAN
Color	AZUL	Cilindraje	1395
Cod. Fasec.	09201251	Combustible	GASOLINA
No. Motor	CZD141334	Nacionalidad	MEX
No. Chasis	3VWT66BUXKM083562	Tipo de caja	TIPTRONICA
No. Serial	3VWT66BUXKM083562	Orden	0
Servicio	PARTICULAR		
Kilometraje	58587		
Enviado a	CARRERA 48 # 20 - 37

PERITAJE COMERCIAL

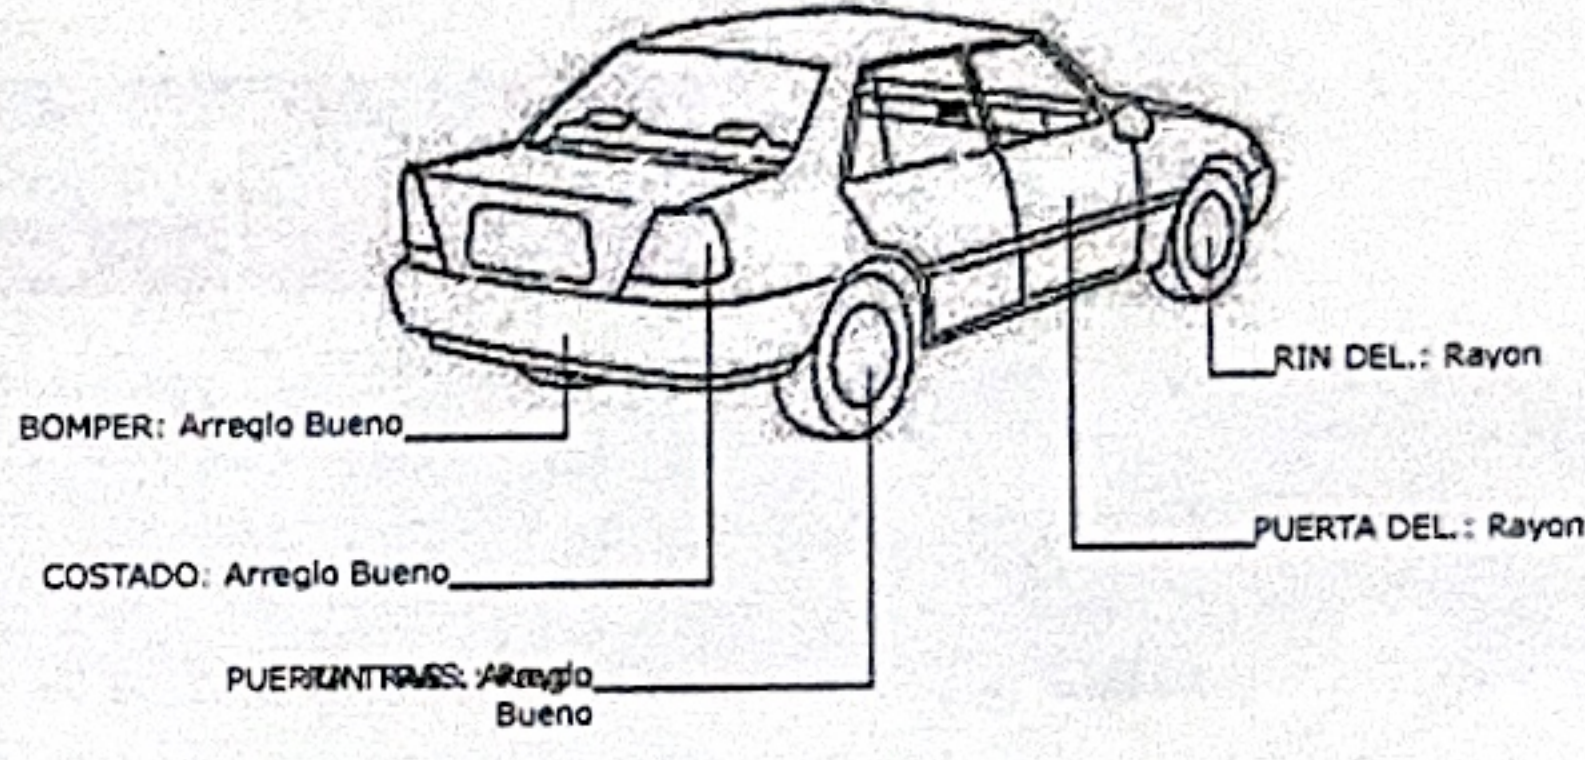
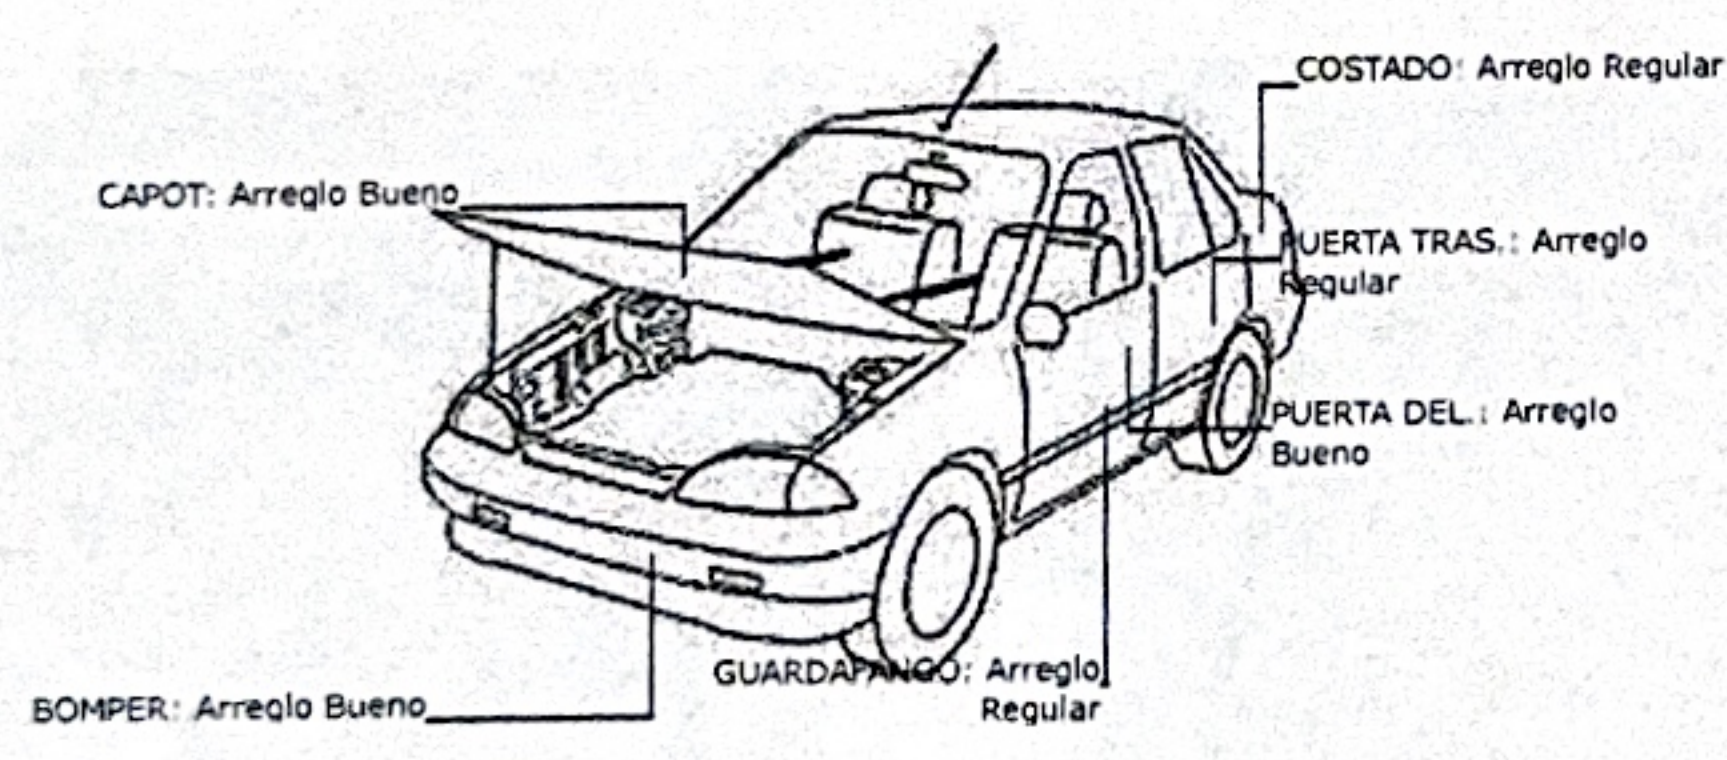
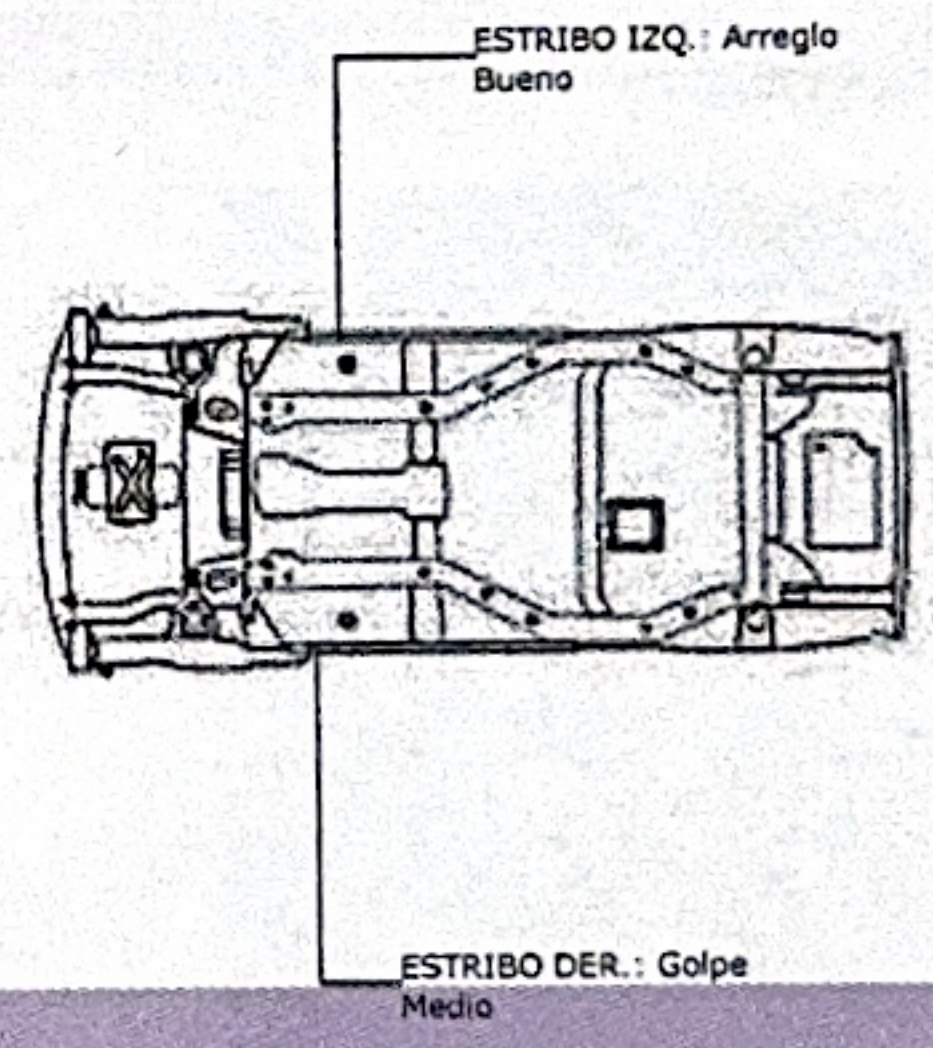
Latonería	88%
Pintura	80%
Vidrios	100%
Chasis	100%
Tapicería	100%
Fugas Fluidos	100%
Identificación	100%

El reporte de kilometraje hace referencia al
 El esquema aquí mostrado es una aproximación al verdadero modelo del vehículo que registra el odómetro al momento de la Inspección.

Observaciones: ASEGURABILIDAD SUJETA A POLITICAS DE LAS COMPAÑIAS ASEGURADORAS, LEVES RAYONES Y SUMIDOS EN CARROCERIA, APLICACION DE PINTURA EN PIEZAS SEÑALADAS CON ARREGLOS, SE SUGIERE REALIZAR MANTENIMIENTOS PREVENTIVOS A CAUCHOS Y BUJES DE SUSPENSION. PROTECTORES INFERIORES QUE DIFICULTA SU INSPECCION., NO SE ANEXA IMAGEN Y/O IMPRONTA DE NUMERO DE MOTOR, NO SE DA CONCEPTO TÉCNICO., DE ACUERDO A NUESTRO ANÁLISIS REALIZADO NO SE HALLARON INCONSISTENCIAS EN NUESTRAS BASES DE DATOS, SE SUGIERE SOLICITAR EL CERTIFICADO DE TRADICIÓN PARA DESCARTAR, MULTAS, EMBARGOS Y OTROS, NUMERO DE SERIE ORIGINAL, NUMERO DE CHASIS ORIGINAL, NO SE REALIZAN PRUEBAS A LA CAJA DE CAMBIOS AUTOMÁTICA O TIPTRONICA, SE SUGIERE REALIZAR SU VERIFICACION EN TALLERES ESPECIALIZADOS, PARA EFECTOS DE ASEGURABILIDAD Y/O COMERCIALIZACION SE SUGIERE CONFIRMAR DOCUMENTOS E HISTORIAL COMPLETO ANTE ENTIDADES DE CONTROL CORRESPONDIENTES,

SE RECOMIENDA REALIZAR AL VEHICULO MANTENIMIENTO PREVENTIVO DE ALINEACION, FRENCOS Y SUSPENS. S.I.

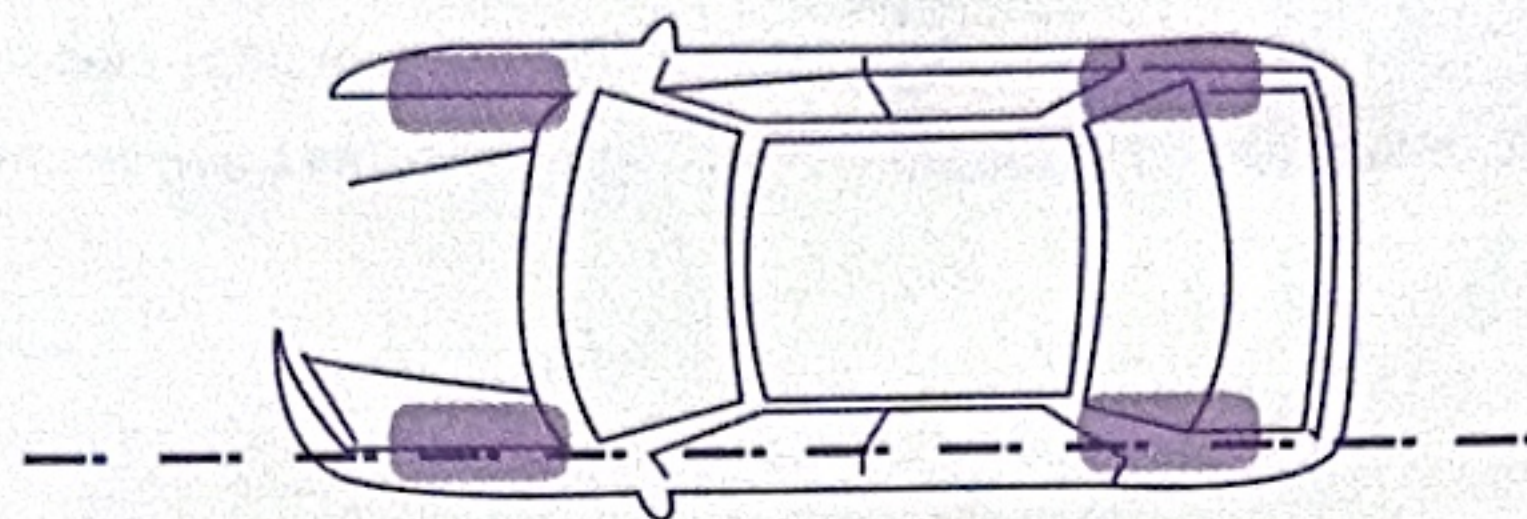
Llantas

(% Vida útil de las 4 llantas)		
0% - 39%	40% - 70%	71% - 100%
Deficiente	Aceptable	Óptimo

90%

80%

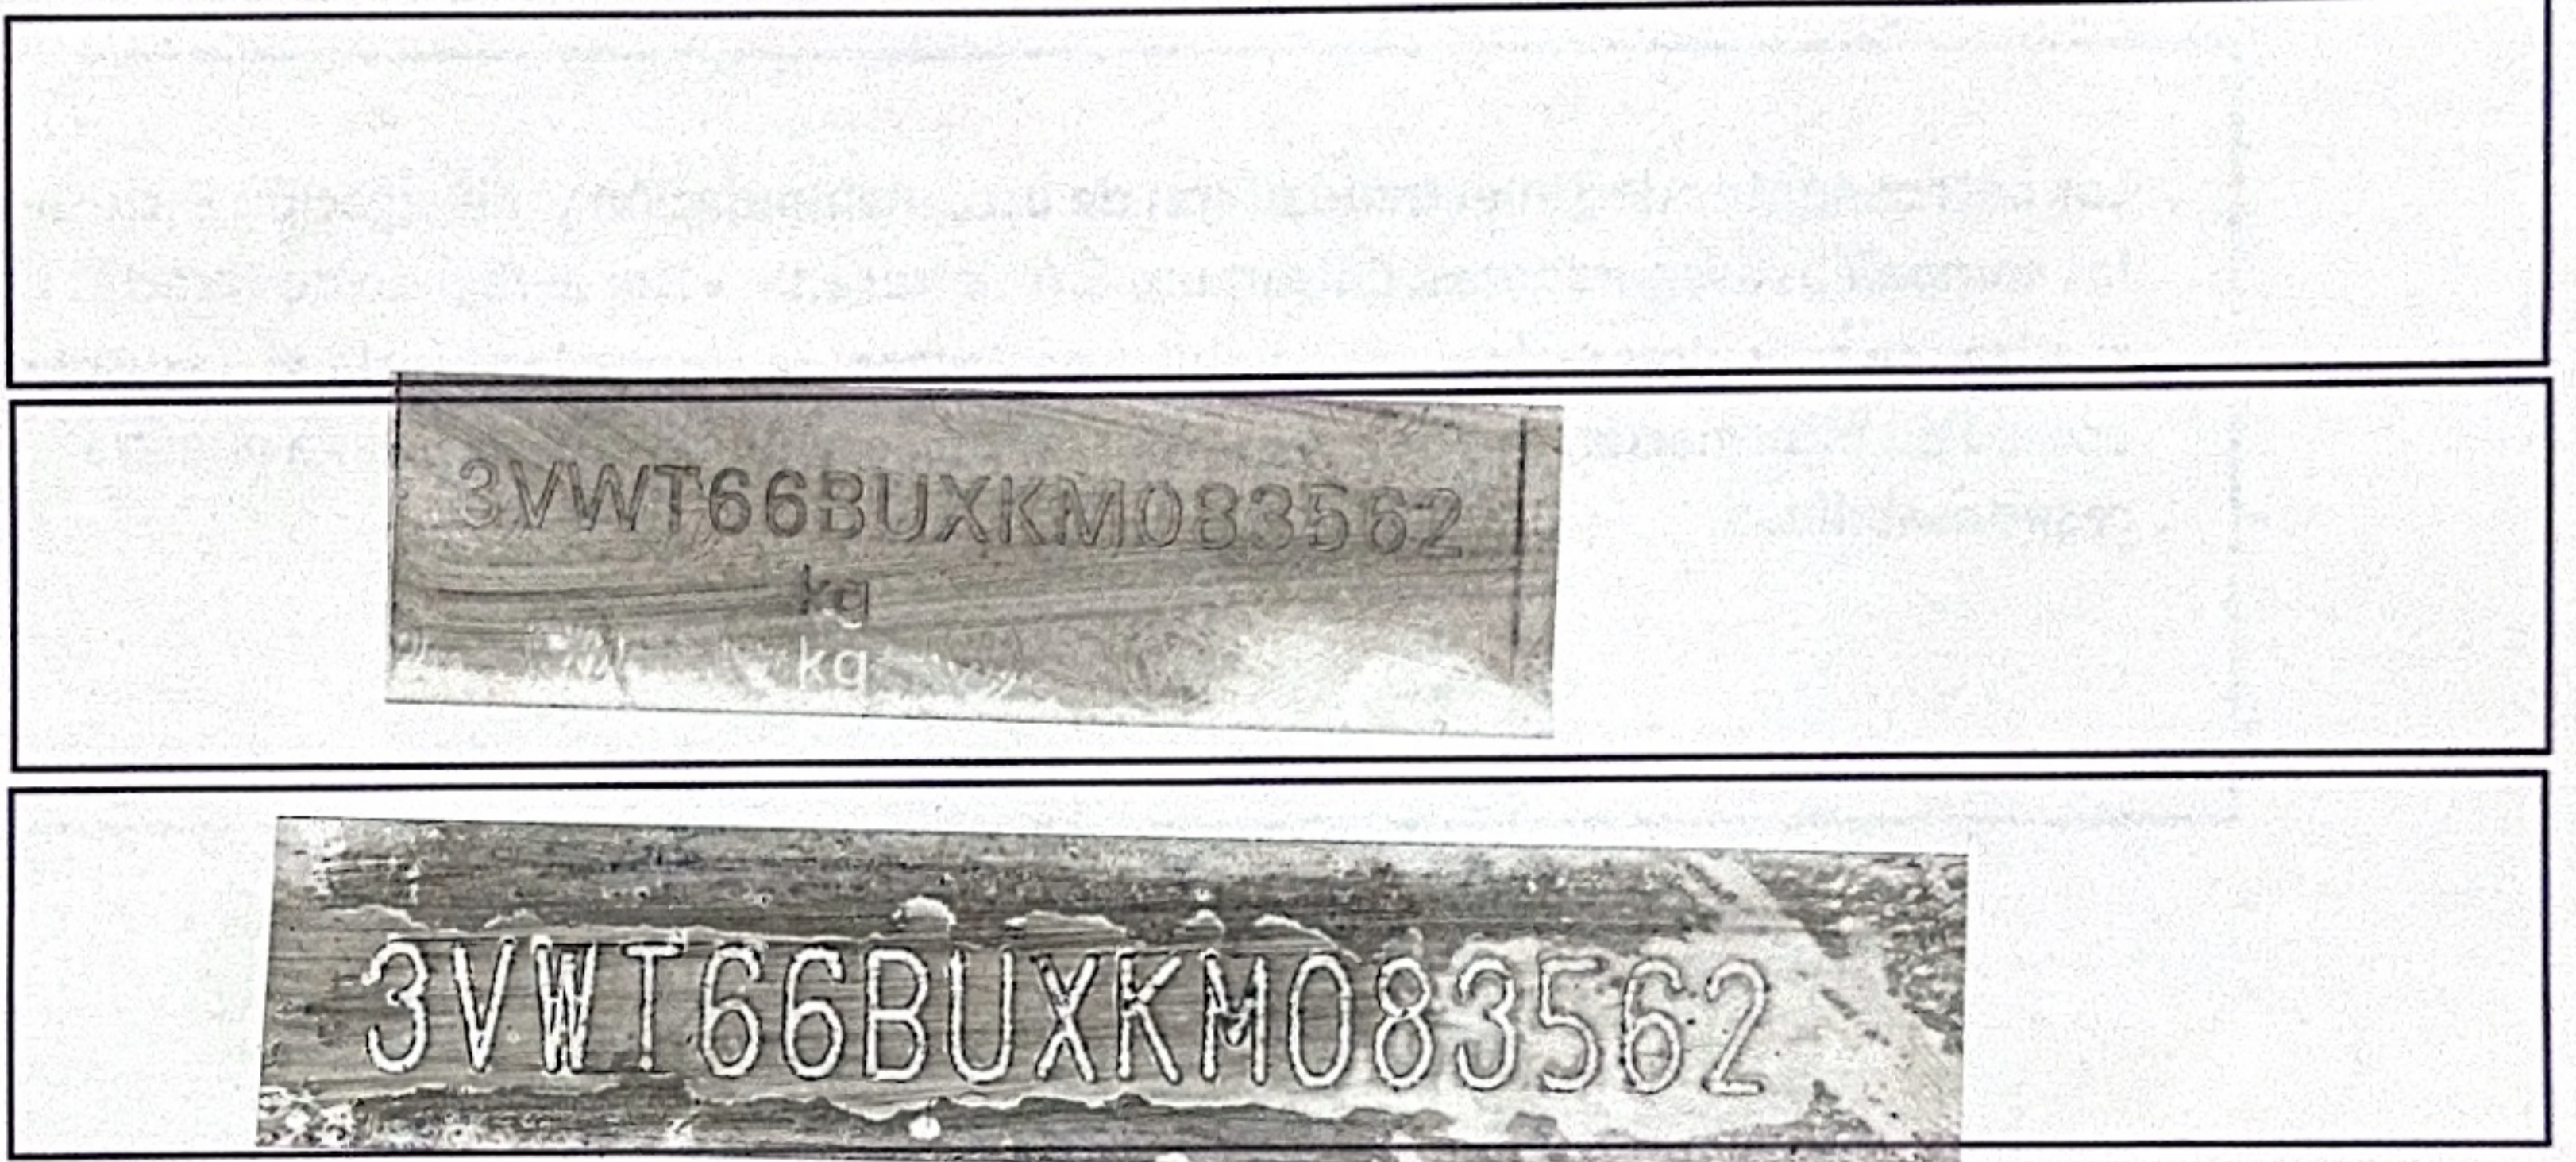
Concepto e Improntas

- Motor**
- Original
- Regrabado
- Grabado
- Serial**
- Original
- Regrabado
- Grabado
- Chasis**
- Original
- Regrabado
- Grabado

Este concepto técnico está basado en la revisión de los sistemas de identificación en cuanto a su originalidad.
