COROLLA

COLSERAUTO

CERTIFICADO 1028434

PERITAJE COMERCIAL

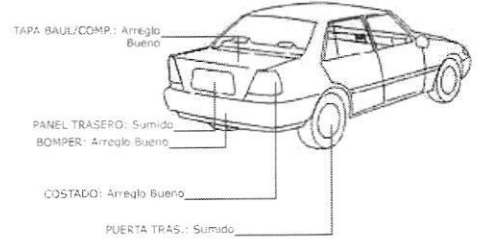
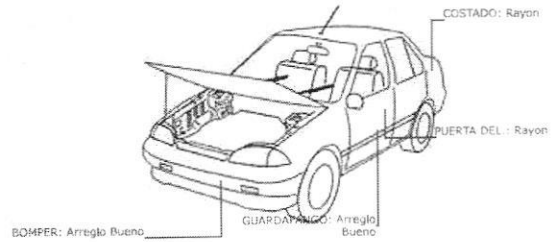
ESTADO GENERAL

LATONERÍA	97%
PINTURA	100%
VIDRIOS	100%
CHASIS	100%
TAPICERÍA	100%
FUGAS FLUIDOS	100%
IDENTIFICACIÓN	100%

CODIGO FASECOLD: 09001143. ASEGURABILIDAD SUJETA A POLÍTICA DE COMPAÑÍA. VEHÍCULO PRESENTA LEVES RAYONES Y SUMIDOS EN LATONERIA Y PARTES PLASTICAS, APLICACIÓN DE PINTURA EN PIEZAS SEÑALADAS CON ARREGLO., DE ACUERDO A NUESTRO ANÁLISIS REALIZADO NO SE HALLARON INCONSISTENCIAS EN NUESTRAS BASES DE DATOS, SISTEMAS DE IDENTIFICACIÓN ORIGINALES A LA FECHA DE LA INSPECCIÓN, PINTURA PRESENTA IMPUREZAS, PINTURA PRESENTA GOLPES DE PIEDRAS, SE SUGIERE SOLICITAR EL CERTIFICADO DE TRADICIÓN PARA DESCARTAR, MULTAS, EMBARGOS Y OTROS, NO SE REALIZAN PRUEBAS A LA CAJA DE CAMBIOS AUTOMÁTICA O TRIPTRONICA, SE SUGIERE REALIZAR SU VERIFICACION EN TALLERES ESPECIALIZADOS, PARA EFECTOS DE ASEGURABILIDAD Y/O COMERCIALIZACION SE SUGIERE CONFIRMAR DOCUMENTOS E HISTORIAL COMPLETO ANTE ENTIDADES DE CONTROL CORRESPONDIENTES. (X) NO TIENE

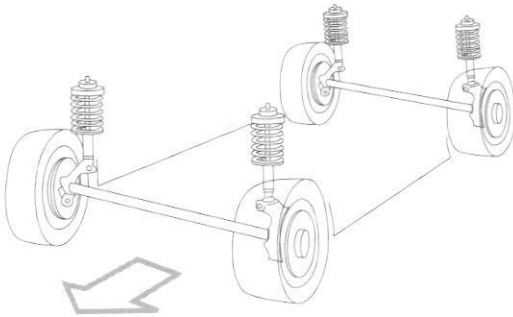
(%) PORCENTAJE EFICACIA DE SUSPENSIÓN		
0% - 39%	40% - 60%	61% - 100%
Deficiente	Aceptable	Optimo

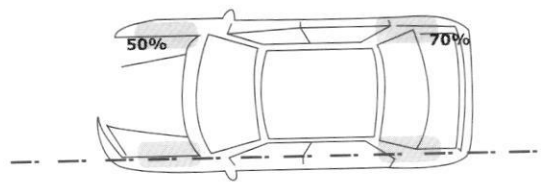
ALINEACIÓN Y LLANTAS

(%) VIDA ÚTIL DE LAS 4 LLANTAS		
0% - 39%	40% - 70%	71% - 100%
Deficiente	Aceptable	Optimo

VALOR DE DESVIACIÓN EN METROS POR KILOMETRAJE		
0m - 5m	5m - 10m	10m a (+)
Optimo	Aceptable	Deficiente
