No. DE SERVICIO  
**P034207048470**  
XXX

| MARCA | MERCEDES BENZ | TIPO PINTURA | PENDIENTE |
| TIPO | GLE 450 4MATIC MHEV TP 3000CC T CT | SERVICIO | PARTICULAR |

| SERVICIO SOLICITADO | PERITAJE PLATA LIVIANO | | | |

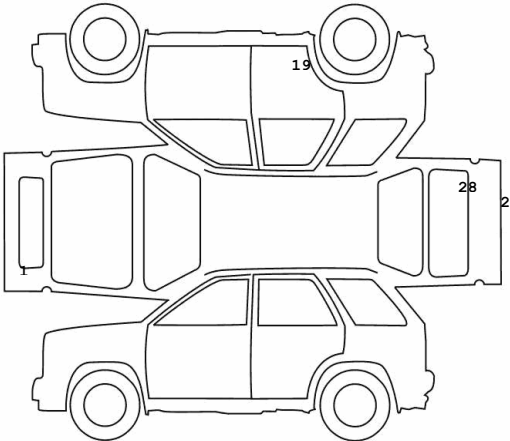
REVISIÓN VISUAL

NOVEDADES DE INSPECCIÓN : ; NO SE IMPRONTA NI SE DICTAMINA NUMERO DE MOTOR - SE INSPECCIONA VH SUCIO, PARTES BAJAS SUCIAS Y RAYADAS, TIJERAS Y RINES RAYADOS, SUMIDOS Y RAYON EN CARROCERIA, ESTRIBOS PLASTICOS RAYADOS, VH BLINDADO, ADAPTACION DE BLINDAJE EN PAREALES Y LARGUEROS CON BUENA ADAPTACION; REVISADO; SISTEMAS DE SEGURIDAD ORIGINALES HAS LA FECHA DE INSPECCION

- 1 BOMPER DELANTERO  
2 BOMPER TRASERO  
19 PUERTA TRASERA DER.  
28 TAPA BAUL/COMPUERTA

BIEN REPINTADO  
BIEN REPINTADO  
BIEN REPINTADO  
BIEN REPINTADO

- 36 IMPUREZAS  
38 PIEL DE NARANJA

DE 1 A 4 PIEZAS  
DE 1 A 4 PIEZAS

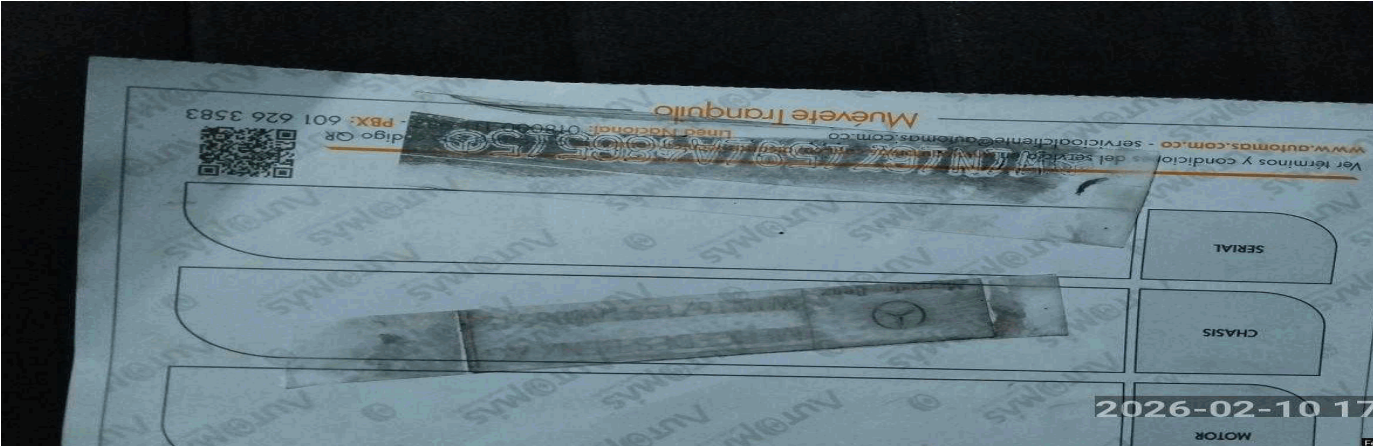
IMPRONTAS

SISTEMAS DE SEGURIDAD ORIGINALES HASTA LA FECHA DE INSPECCION

OBSERVACIONES: EL VEHÍCULO NO PRESENTA INCONSISTENCIAS EN NUESTROS REGISTROS
