N° INSPECCION	4905410	TURNO	1
FECHA	19-Ene-2026		
CENTRO INSPECCION	SUPERITAJE POPAYÁN AUTOMAS		
SOLICITADO POR	HOLLMAN LARRY SAMBONI PATIÑO		
SERVICIO SOLICITADO	COMBO PLATA LIVIANO		
VALOR MERCADO	\$ 163.500.000	COD. FASECOLDA	05806065
VALOR AUTOMÁS	\$ 161.500.000	VALOR FASECOLDA	\$ 163.500.000
VALOR ACCESORIOS	\$ 170.001		
RESULTADO	<b>ASEGURABLE SI</b>

**ELP349**

CLASE	CAMIONETA PASAJ.	COMBUSTIBLE	GASOLINA
MARCA	MERCEDES BENZ	TIPO PINTURA	PENDIENTE
TIPO	GLC 250 (C253) 4MATIC COUPE TP 2000CC T	SERVICIO	PARTICULAR
CARROCERIA		KILOMETRAJE	139431
MODELO	2018	COLOR	PLATA IRIDIO METALIZADO
NACIONALIDAD	ALEMANIA	N° CHASIS	WDC2533461F398520
TIPO CAJA	TRIPTRONICA	N° SERIAL	null
CILINDRAJE	1991	N° MOTOR	27492031365135
ASEGURADORA	PERSONAL PERSONAL	SUCURSAL	PERSONAL
INTERMEDIARIO	PERSONAL PERSONAL	CLAVE	1
CLIENTE	HOLLMAN SAMBONI PATIÑO	IDENTIFICACIÓN	1061769184

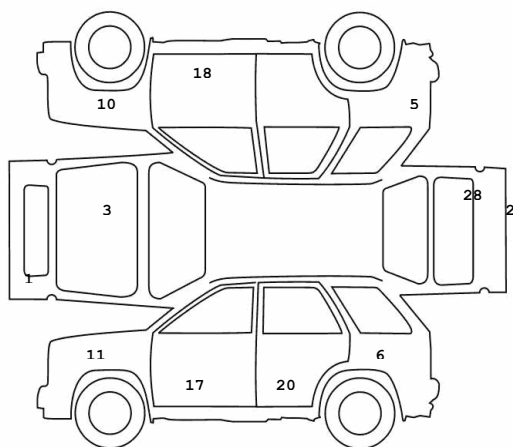
**REVISIÓN VISUAL**

**ESTRUCTURA - CHASIS** 100,00 %

**CARROCERIA - EXTERIOR** 66,00%

1 BOMPER DELANTERO	MALA REPARACION
2 BOMPER TRASERO	MALA REPARACION
3 CAPOT	BIEN REPINTADO
5 COSTADO DERECHO	MALA REPARACION
6 COSTADO IZQUIERDO	MALA REPARACION
10 G/FANGO DEL DERECHO	REPINTADO
11 GUARDAFANGO IZQ.	REPINTADO
17 PUERTA DEL IZQ.	MAL REPINTADO
18 PUERTA DELANTERA DER	BUENA REPARACION
20 PUERTA TRASERA IZQ.	MALA REPARACION
28 TAPA BAUL/COMPUERTA	MALA REPARACION

**PINTURA** 80,00%

36 IMPUREZAS	DE 1 A 4 PIEZAS
38 PIEL DE NARANJA	DE 1 A 4 PIEZAS
39 DIFERENTES TONOS DE PINTURA	DE 1 A 4 PIEZAS

NOVEDADES DE INSPECCIÓN : ; ; ; MANDO ELEVAVIDRIO CONDUCTOR EN REGULAR ESTADO SE RECOMIENDA CAMBIO DE PLUMILLAS KIT DE ACCESORIOS PASTILLAS DE FRENO DELANTERAS Y CAMBIO LIQUIDO DE FRENOS SE SUGIERE REALIZAR CEPILLADO DE DISCOS DE FRENO SE RECOMIENDA VERIFICAR HISTORIAL DE MANTENIMIENTOS DEL VEHICULO SEGUN COMO ESPECIFIQUE LA CASA FABRICAN SE RECOMIENDA MEJORAR ACABADOS DE PINTURA; REVISADO; SISTEMAS DE SEGURIDAD ORIGINALES HASTA LA FECHA DE INSPECCION
