| FECHA: | 7/10/2026 | PLACA: | GDR287 |

## INFORME TÉCNICO 2277998

## CONCEPTO TÉCNICO DE SISTEMAS DE IDENTIFICACIÓN

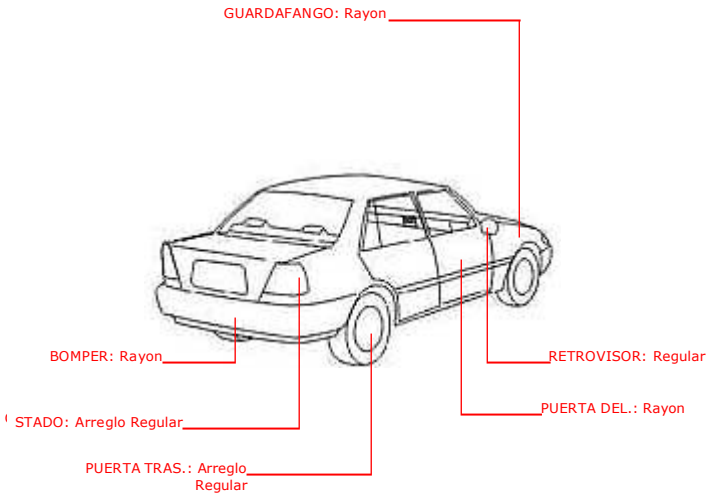
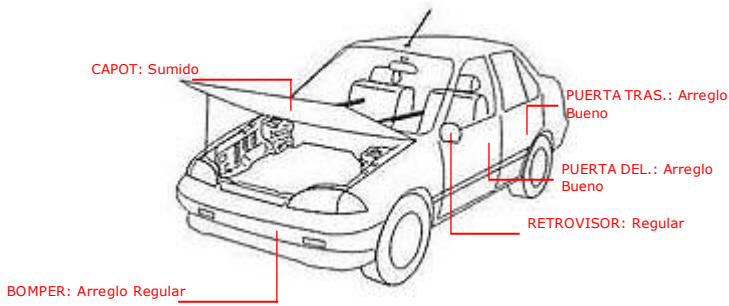
Observaciones: 45.192 KM ACTUALES, PRESENTA REPARACIONES, RAYONE Y SUMIDOS EN AREAS SEÑALADAS CON REGUALRES Y MALOS ACABADOS. RETROVISORES REGULARES CON MAL FUNCIONAMINETO, REALIZAR MANTENIMIENTOS PR VENTIVOS A ELEMENTOS DE SUSPENSIÓN DIRECCIÓN Y FRENO EN TALLERES AUTORIZADOS POR KM., , DE ACUERDO A NUESTRO ANÁLISIS REALIZADO SE HALLARON INCONSISTENCIAS EN NUESTRAS BASES DE DATOS, SISTEMAS DE IDENTIFICACIÓN ORIGINALES A LA FECHA DE LA INSPECCIÓN, PINTURA PESENTA IMPUREZAS, PINTURA CON ACABADO PIEL NARANJA, SE SUGIERE SOLICITAR EL CERTIFICADO DE TRADICIÓN PARA DESCARTAR, MULTAS, EMBARGOS Y OTOS, NO SE REALIZAN PRUEBAS A LA CAJA DE CAMBIOS AUTOMATICA O TRIPTRONICA, SE SUGIERE REALIZAR SU VERIFICACION EN TALLERES ESPECIALIZ, PARA EFCTOS DE ASEGURABILIDAD Y/O COMERCIALIZACION SE SUGIERE CONFIRMAR DOCUMENTOS E HISTORIAL COMPLETO ANTE ENTIDADES DE CONTROL CORRESPONDIENTES,

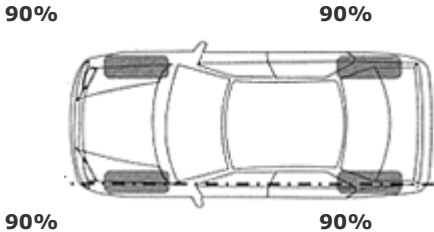
| VALOR DE DESVIACION EN METROS POR KILOMETRO | | |
| 0m a 5m | 5m a 10m | 10m a (+) |
| Optimo | Aceptable | Deficiente |
