No. DE SERVICIO **P034207051548**

| TIPO | FORTUNER (2) 2.7L STREET TP 2700CC 4X2 | SERVICIO | PARTICULAR |

| SERVICIO SOLICITADO | PERITAJE PLATA LIVIANO | | |

NOVEDADES DE INSPECCIÓN : ; ; REVISADO; SISTEMAS DE IDENTIFICACION ORIGINALES A LA FECHA DE INSPECCION. PLACA DE IDENTIFICACION EXTERNA DELANTERA NO PRESENTA CARACTERES DE CASA FABRICANTE Y EXTERNA TRASERA DETERIORADA, SE RECOMIENDA SU REPOSICION ANTE ORGANISMO DE TRANSITO PERTINENTE. - CAPOT BUENA REPARACION CON APORTE DE MATERIAL, RAYONES Y SUMIDOS EN CARROCERIA PARTES BAJAS RAYADAS Y SUCIAS RINES, RAYADOS, PANORAMICO DELANTERO; SISTEMAS DE SEGURIDAD ORIGINALES HASTA LA FECHA DE INSPECCION

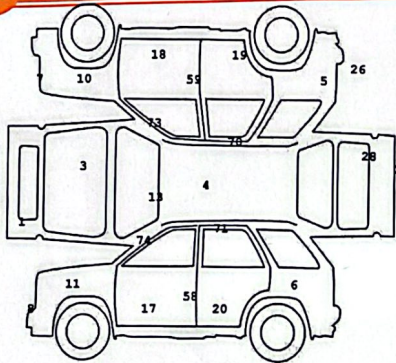
Revisión Visual

ESTRUCTURA - CHASIS 100,00 %

| 58 PARAL CENTRAL IZQ. | REPINTADO |
| 59 PARAL CENTRAL DERECHO | REPINTADO |
| 70 LARGUERO CAPOTA DERECHO | REPINTADO |
| 71 LARGUERO CAPOTA IZQUIERDO | BUENA REPARACION |
| 73 PARAL PARAB. DER. | REPINTADO |
| 74 PARAL PARAB. IZQ. | BUENA REPARACION |

CARROCERIA - EXTERIOR 83,20%

| 1 BOMPER DELANTERO | MALA REPARACION |
| 2 BOMPER TRASERO | REPINTADO |
| 3 CAPOT | BUENA REPARACION |
| 4 CAPOTA | BUENA REPARACION |
| 5 COSTADO DERECHO | BUENA REPARACION |
| 6 COSTADO IZQUIERDO | MAL REPINTADO |
| 7 FAROLA DERECHA | RAYADO |
| 8 FAROLA IZQUIERDA | RAYADO |
| 10 G/FANGO DEL DERECHO | BUENA REPARACION |
| 11 GUARDAFANGO IZQ. | MALA REPARACION |
| 13 PANORAMICO DELANTERO | PICADO |
| 17 PUERTA DEL IZQ. | BUENA REPARACION |
| 18 PUERTA DELANTERA DER | BIEN REPINTADO |
| 19 PUERTA TRASERA DER. | BUENA REPARACION |
| 20 PUERTA TRASERA IZQ. | BUENA REPARACION |
| 26 STOP DERECHO | RAYADO |
| 28 TAPA BAUL/COMPUERTA | MALA REPARACION |
