No. DE SERVICIO  
**P016207002962**

| TIPO | RAV4 (4) (FL) STREET TP 2000CC 4X2 5P | SERVICIO | PARTICULAR |

| SERVICIO SOLICITADO | PERITAJE PLATA LIVIANO | | |

**Revisión Visual**

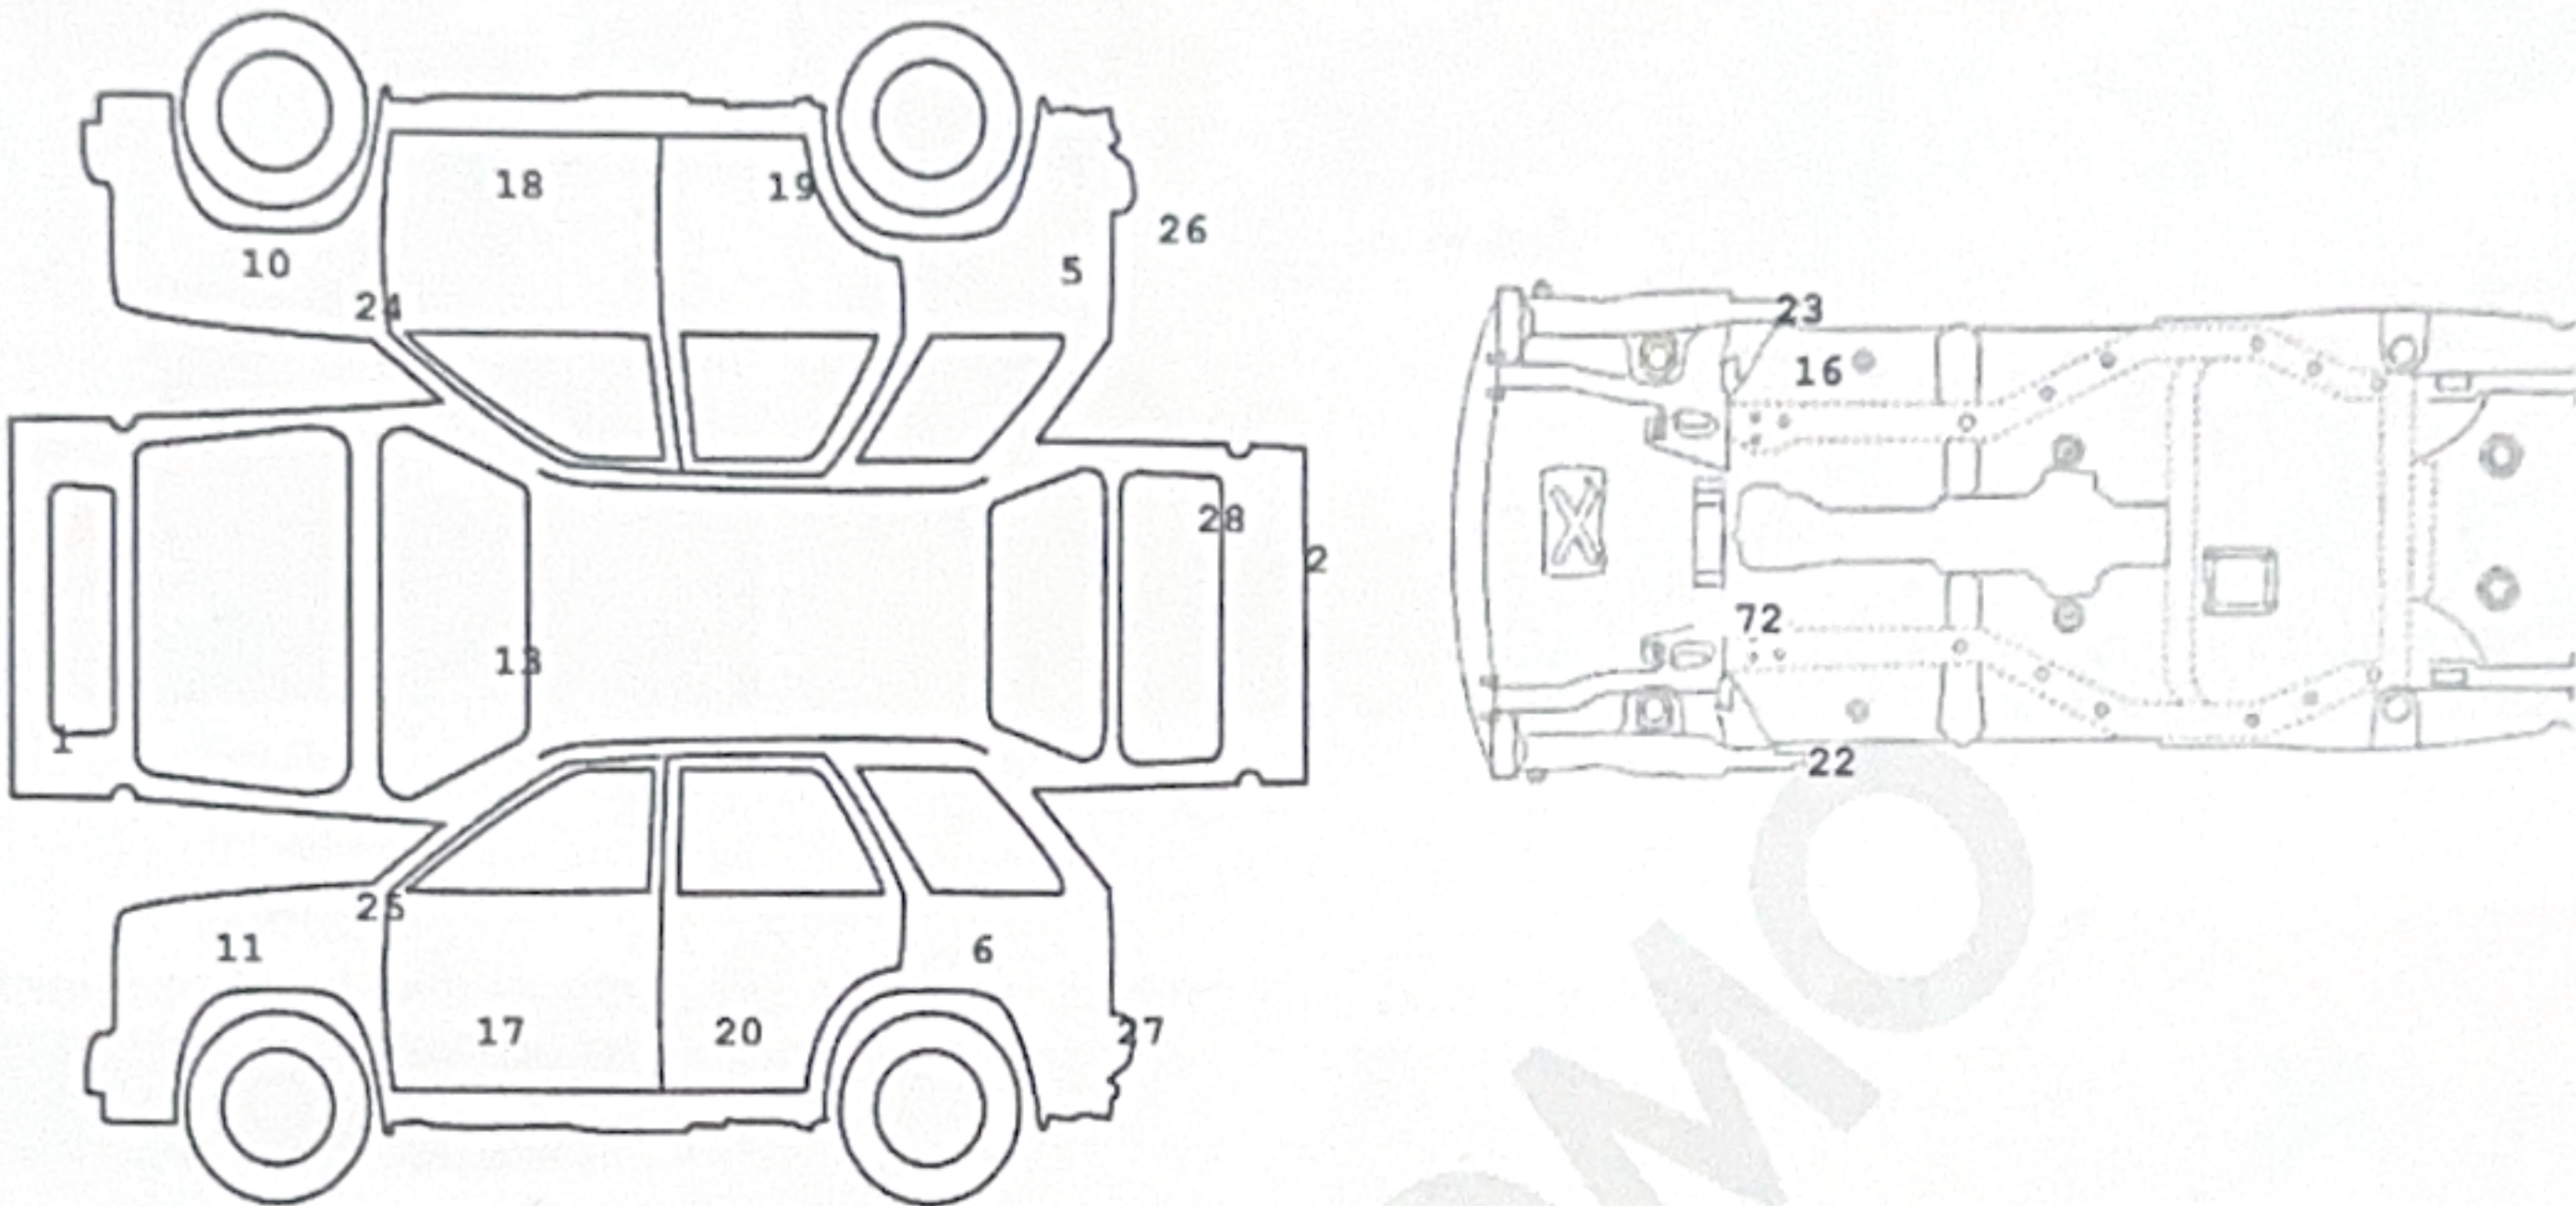
NOVEDADES DE INSPECCIÓN : ; ; ; NO REPORTA SINIESTROS ANTE FASECOLDA PUBLICO; SISTEMAS DE SEGURIDAD ORIGINALES HASTA LA FECHA DE INSPECCION; VEHICULO SE INSPECCIONA SUCIO. RAYONES Y SUMIDOS EN PIEZAS DE CARROCERIA. AUSENCIA DE TAPAS LATERALES DE BOMPER DELANTERO. FOCOS DE OXIDACION EN PARTES BAJAS. RINES RAYADOS. GUARNECIDOS DE CARTERAS Y MILLARE CON RAYONES. BISELES EXTERIORES CON RAYONES Y MAL AJUSTADOS SE RECOMIENDA MEJORAR ACABADOS EN PIEZAS INTERVENIDAS. DIRECCIONAL ESPEJO DERECHO FISURADO. RAYONES EN PARTES BAJAS. PIEZAS DE CARROCERIA CON PERDIDA DE MATERIAL.

**ESTRUCTURA - CHASIS**

90,00 %

72

CUNA MOTOR

SUMIDO

**CARROCERIA - EXTERIOR**

76,90%

BOMPER DELANTERO

MALA REPARACION

BOMPER TRASERO

COSTADO DERECHO

MAL REPINTADO

PANORAMICO DELANTERO

PICADO

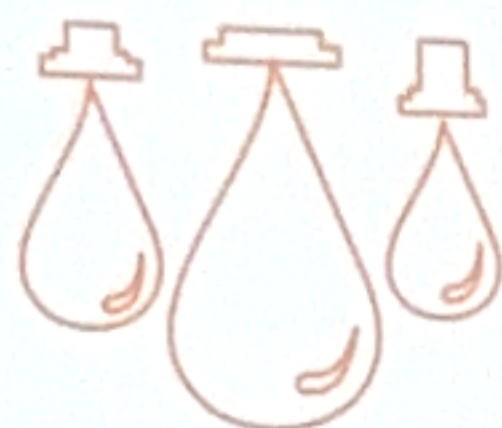
### Fugas de Fluidos

- ACEITE COMPRESOR A/A NO
- AMORTIGUADORES NO
- BOMBA EMBRAGUE NO APLICA
- TRANSMISION/DIFERENCIAL NO

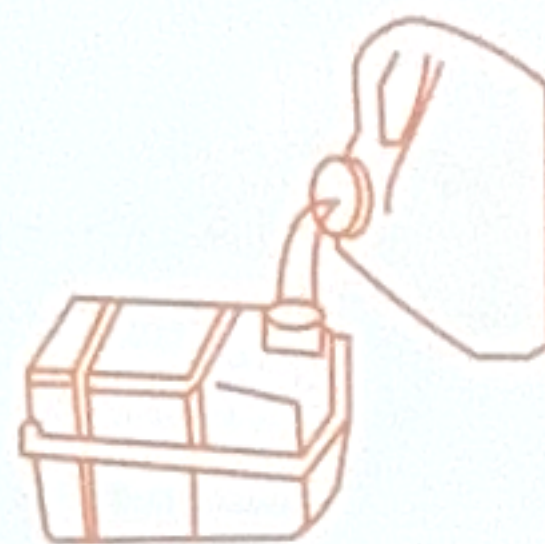
### Niveles de Fluidos

- ACEITE MOTOR NORMAL
- DIRECCION HIDRAULICA NORMAL
- EMBRAGUE HIDRAULICO NO APLICA
- LAVAPARABRISAS NORMAL
- LIQUIDO DE FRENOS NORMAL
- REFRIGERANTE NORMAL

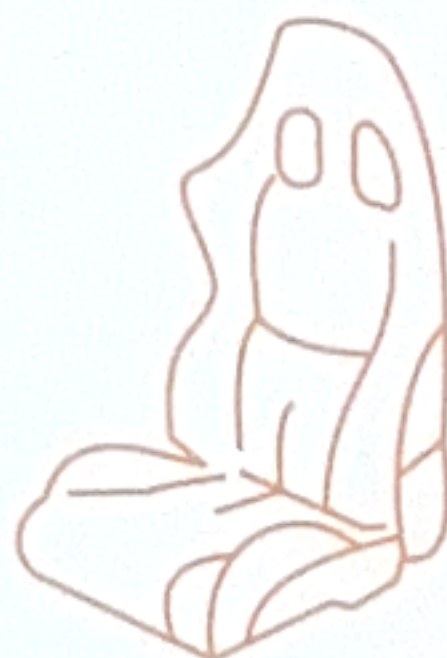
### Tapiceria

- ALFOMBRA PISO BUENO
- BANDEJA PORTAOBJETOS BUENO
- CARTERAS PUERTAS REGULAR
- CINTURON DE SEGURIDAD BUENO
- CONSOLA CENTRAL BUENO
- FUNCION ASIENTOS DELANTEROS BUENO
- GUANTERA BUENO
- MILLARE BUENO
- PARASOLES BUENO
- TAPICERIA ASIENTOS BUENO
- TAPICERIA TECHO BUENO

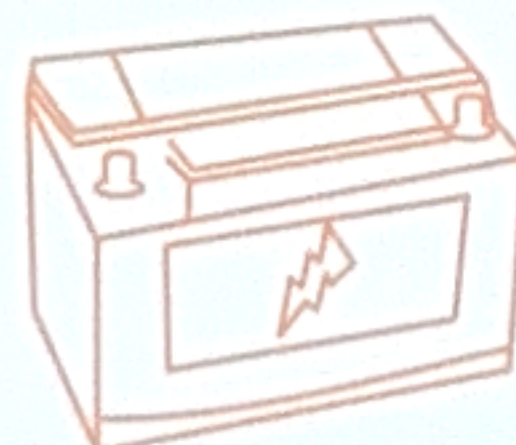
### Accesorios Motor

- AMORTIGUADORES CAPOT/BAUL BUENO
- CONVERSION GAS-GASOLINA NO APLICA
- CORREA ACCESORIOS BUENO
- RADIADOR BUENO

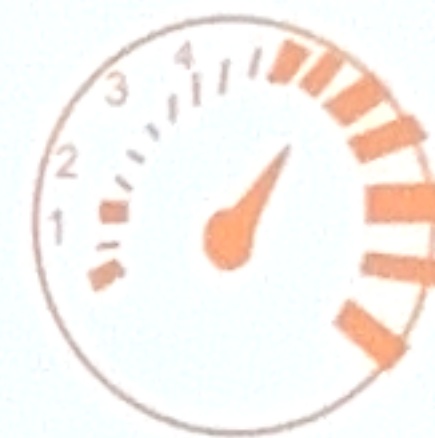
### Equipo Eléctrico

- AIRE ACONDICIONADO BUENO
- BLOQUEO CENTRAL BUENO
- CALEFACCION BUENO
- ELEVAVIDRIOS ELECTRICOS BUENO
- ESPEJOS ELECTRICOS BUENO
- INDICADOR TEMPERATURA BUENO
- LIMPIABRISAS DELANTERO BUENO
- LIMPIABRISAS TRASERO BUENO
- PITO BUENO
- RADIO BUENO
- RELOJ BUENO
- TACOMETRO BUENO

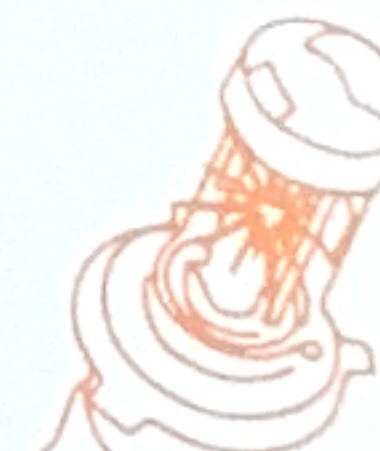
### Luces

- ALTAS BUENO
- ANTINEBLA BUENO
- BAJAS BUENO
- COCUYOS BUENO
- DIRECCIONALES BUENO
- ESTACIONAMIENTO BUENO
- EXPLORADORAS MALO
- FRENO BUENO
- LUZ TECHO BUENO
- PLACA MALO
- REVERSO BUENO

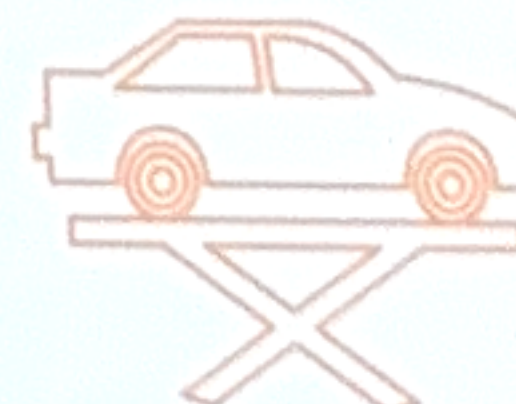
### Partes Bajas

- BUJES ESTABILIZADORA BUENO
- BUJES TIJERAS BUENO
- CATALIZADOR BUENO
- CRUCETAS NO APLICA
- CUNA MOTOR BUENO
- GUARDAPOLVOS BRAZO AXIAL BUENO
- GUARDAPOLVOS EJES BUENO
- PROTECTORES INF. REGULAR
- SILENCIADOR BUENO
- TIJERAS BUENO
- TUBO EXHOSTO BUENO
